国土交通省 国土技術政策総合研究所

国立研究開発法人 建築研究所

令和6年能登半島地震による建築設備等の被害調査報告

概要：2024年1月1日16時10分頃、石川県能登地方にてマグニチュード7.6、最大震度7の地震（震源：北緯37度29.7分、東経137度16.2分、深さ16km）が発生した。国土技術政策総合研究所、建築研究所、空気調和・衛生工学会、建築設備技術者協会及び建築研究開発コンソーシアムでは、石川県及び富山県において建築物に設置されている設備機器を主たる対象として、その被害の概要及び、地震後継続使用性の実態を把握するため、被害調査を実施した。本報告書では、各建築物の被害事例や地震後継続使用性の実態を報告する。また、調査を行った建築物を対象として、建築物の地震後継続使用性に大きく影響した要因についての分析を行った。

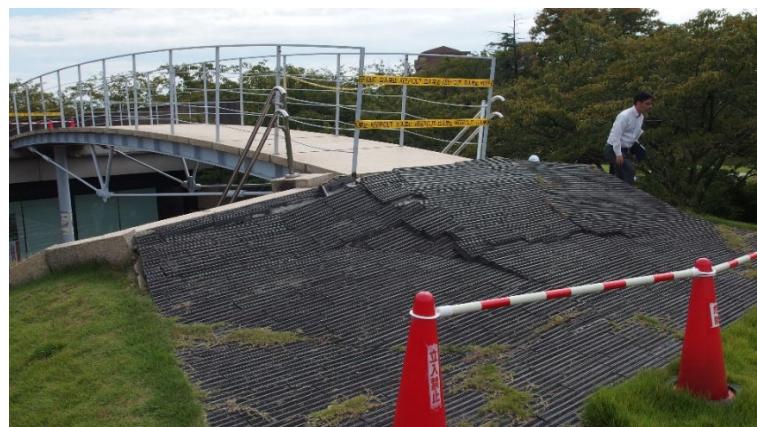
建築物 A では、地震発生時 10 人の在館者（内、職員 4 名）が居たが、全員避難後閉館した。その後、目視点検、上下水道の確認を行い、1 月 4 日に一部開館した。2 階出入口までの導線に被害が生じたため（図 4.1.2）2 階出入口を封鎖し、1 階に臨時入口（受付）を設置した。電気の停電はなかった。

図 4.1.2 2 階出入口導線の被害（建築物 A）

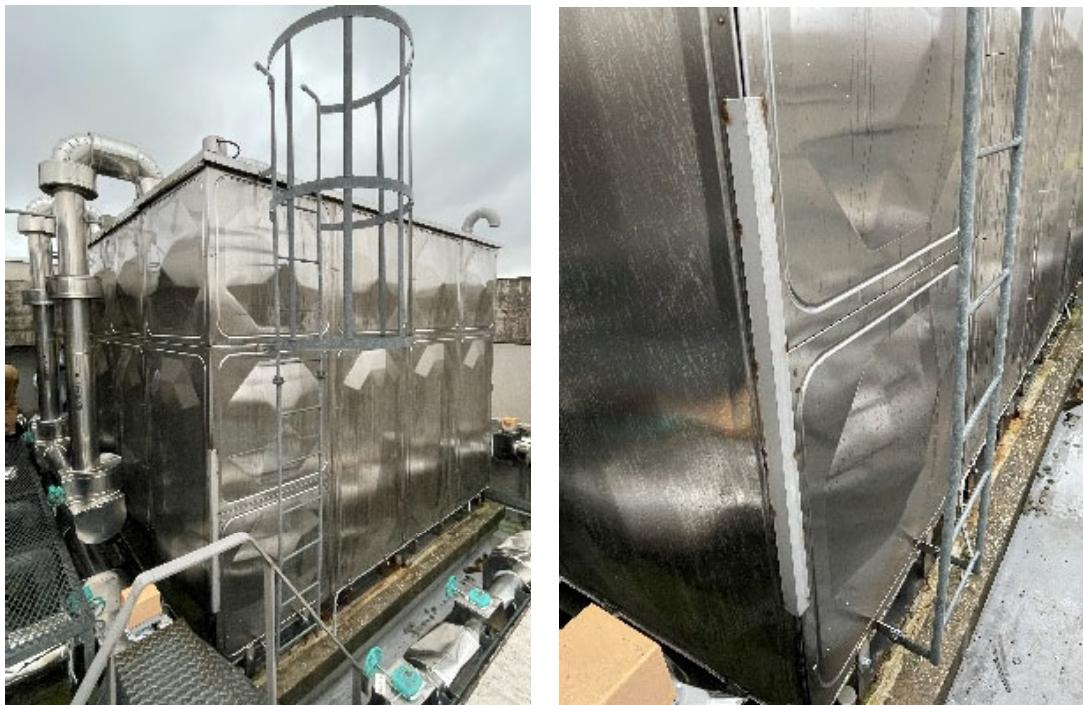
図 4.6.2 及び図 4.6.3 に示すように、ステンレスパネル製上水受水タンク (288m^3 , 図 4.6.2) と、本館屋上のステンレスパネル製高置タンク (43m^3 , 図 4.6.3) が破損したため、地震直後から全館で水が使えなくなった。

(a) 上水用高置タンク

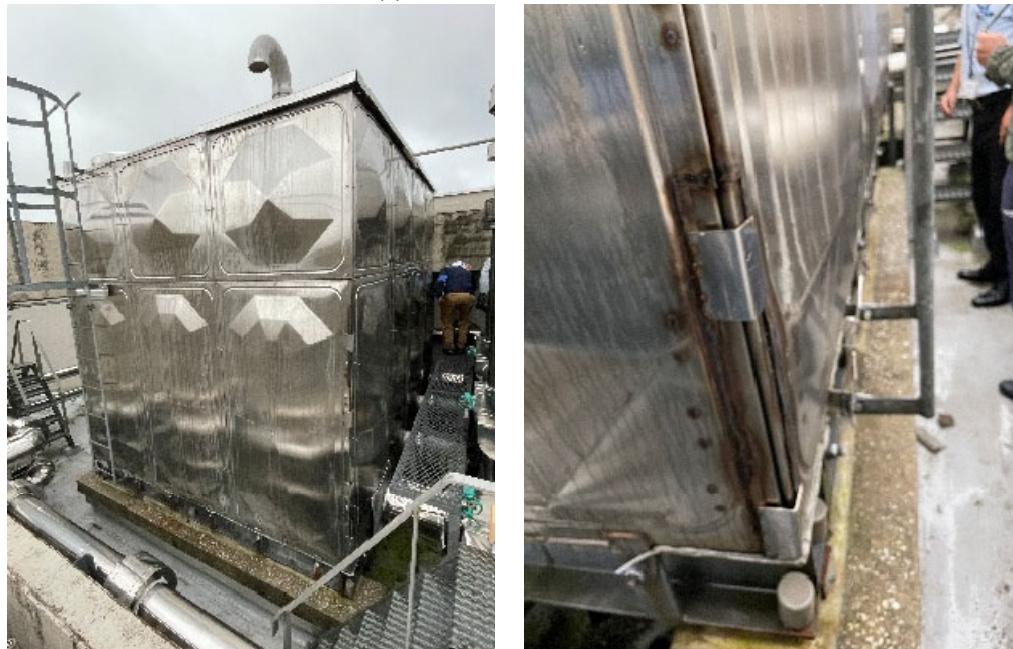
(b) 雑用水用高置タンク
図 4.6.3 高置タンクの破損修復状況

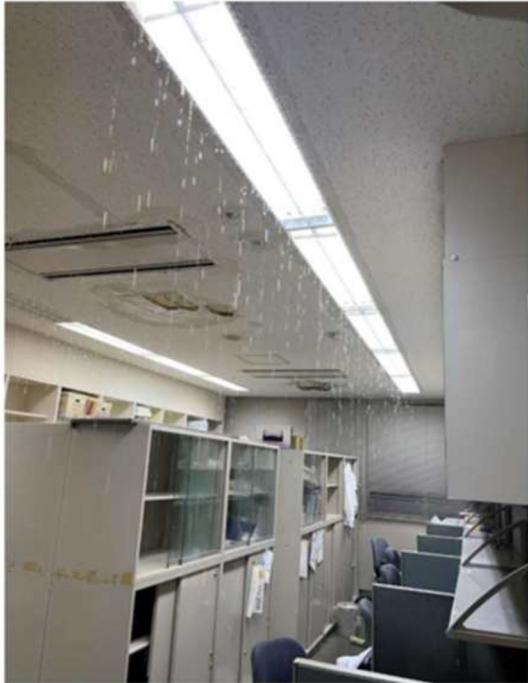
消防設備では、管理棟2階廊下のスプリンクラー配管（図 4.6.4）が破断し、2時間の漏水によりエレベータピットが水没し、復旧は2月下旬～3月末になった。

(b) 室内への漏水状況（施設管理者より提供）

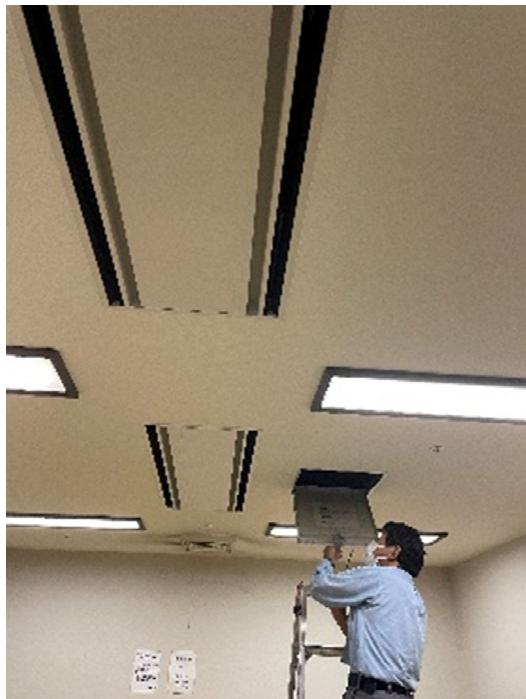
給水設備では、病室の尿瓶洗浄バルブ 19か所が破損（写真なし）し、水が止められなくなって、下の階の天井に漏水した（3日間で仮復旧）。また、空調配管設備では、3階医局のファイルコイルユニット（図 4.6.5）の冷温水接続フレキ管（写真なし）が破断して漏水し、1階外来天井まで達した。復旧は 1月下旬に完了（作業日数 1～2 日）した。

(a) ファンコイルユニット設置状況

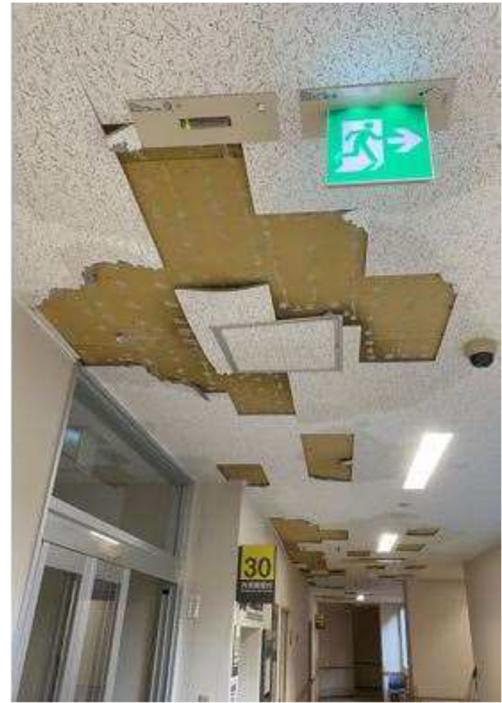
(b) 漏水による天井被害（施設管理者より提供）

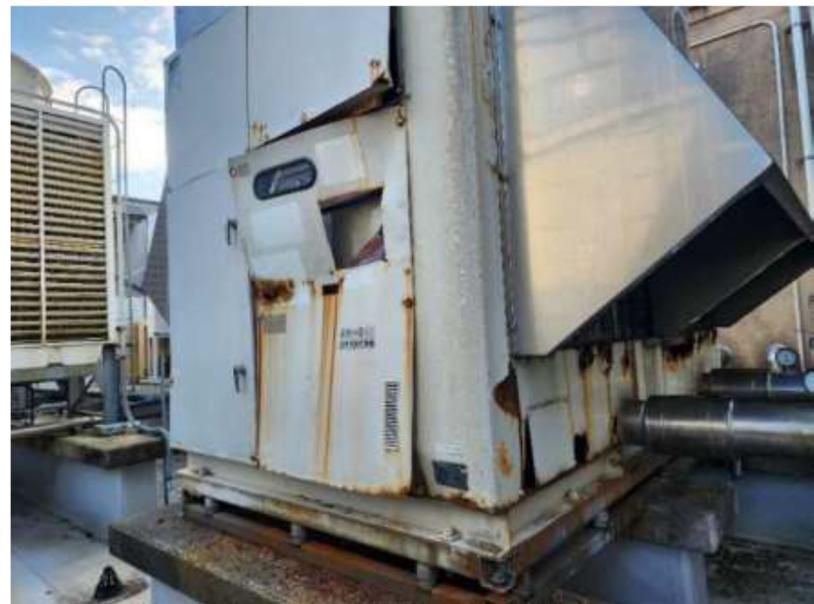
病棟では、温水配管の破損により暖房が機能せず、患者は被害がほぼなかった別館3階建ての精神センター1階外来へ移動してもらった。また、屋上の冷却器(図4.6.7)も破損した。

図4.6.7 破損した冷却器（施設管理者より提供）

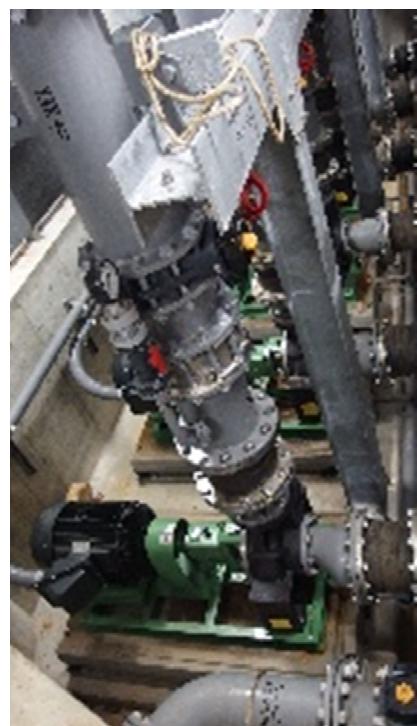
図 4.7.2 に示すように、ジンベイザメ館の循環ろ過配管（硬質ポリ塩化ビニル製、呼び径 300A）が破断し、水槽の水位が 6m から 2m まで低下して、水槽内の魚が死亡した。また、水槽から流出した水で 37kW のポンプ 6 台が水没し、動作不能となった。ポンプは 2 月中旬に発注して 6 月末に納入され、5 月に始まった配管の修理と補強は 7 月 20 日までに完了した。

(g) 更新後のポンプ

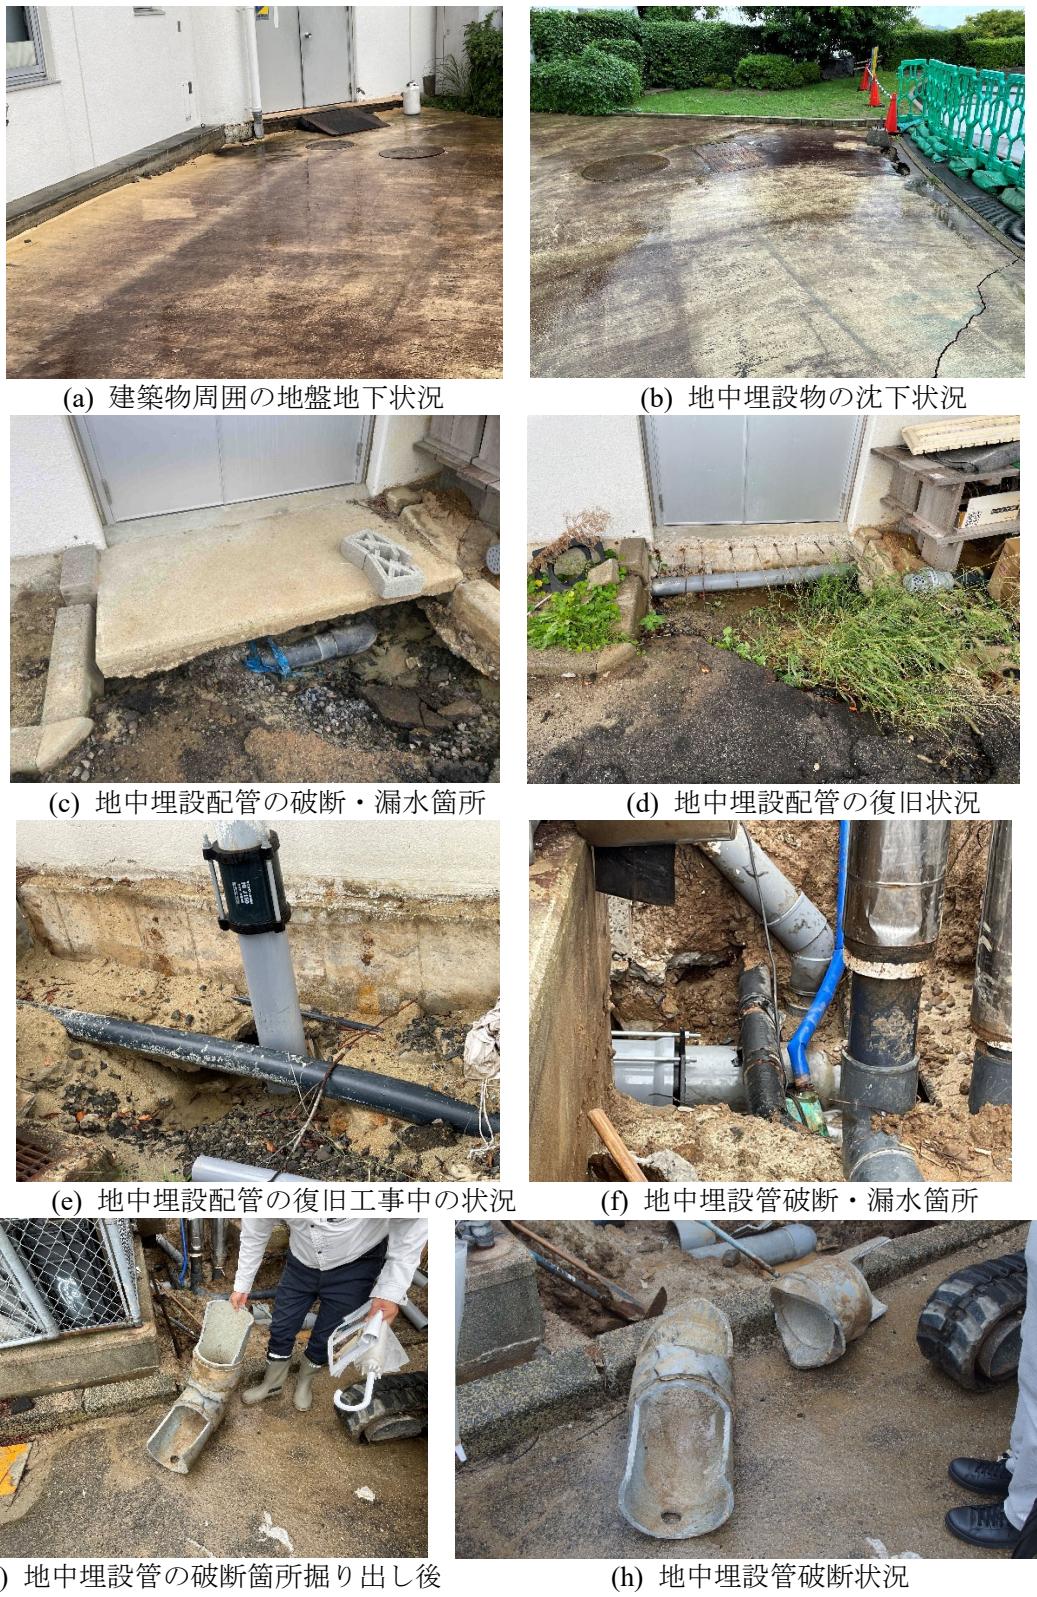
屋外の配管は、多くが地中埋設となっていたが、図 4.7.4 に示すように地盤の変状に追従できない配管が破断して多くの箇所で漏水し、漏水箇所の発見と復旧に時間がかかっていった。このため、入館を再開した 7/20 以降もまだ再開できない展示施設がみられた。

図 4.7.4 建築物周囲の地盤地下と地中埋設管の被害状況 ((c)は施設管理者より提供)

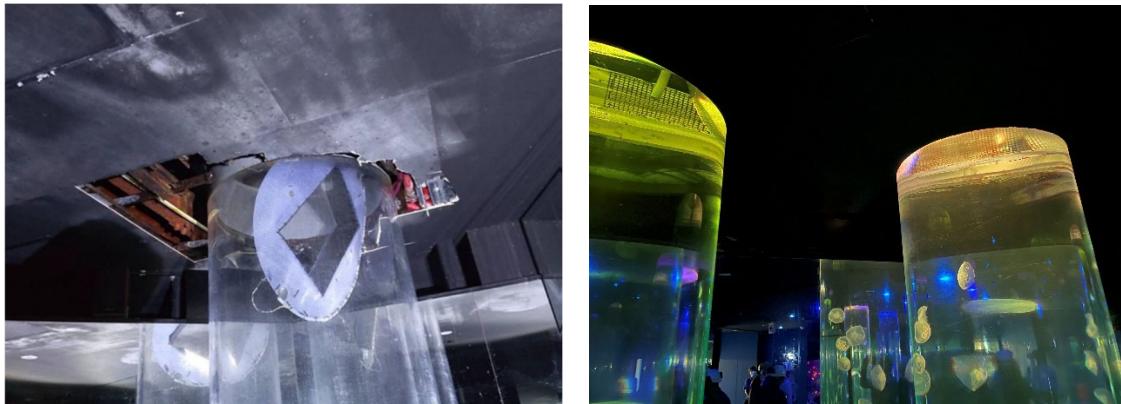
また、図 4.7.5 に示すように展示水槽用照明器具の脱落や、ボイラーやろ過装置（図 4.7.6）の故障により、水温、水質、水位の維持が困難となり、展示されていた魚類など 4000 匹が死亡したが、イルカなどは日本水族館協会の斡旋により 9 か所の水族館に避難し、水族館再開後に戻す予定となっていた。

図 4.7.5 落下した展示水槽用の照明器具（左：施設管理者より提供）と復旧後の状況（右）

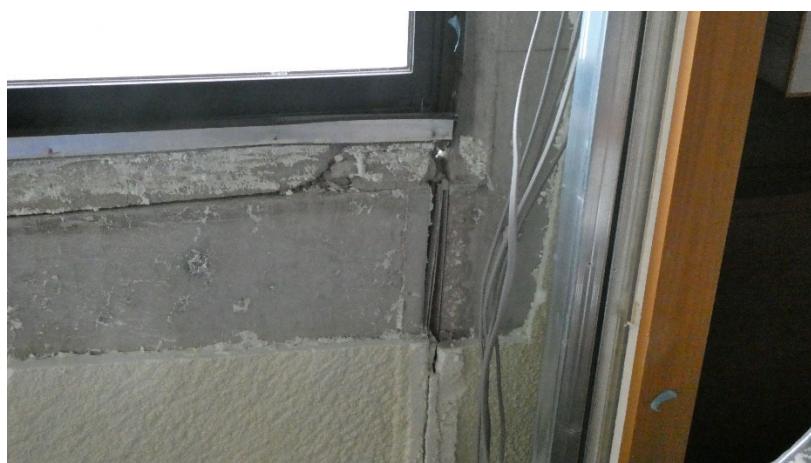
建築物の被害では、中間階（3~7 階）で外壁を貫通するひび割れ（図 4.9.2）や、鉄筋の一部が露出した（図 4.9.3）。

図 4.9.2 外壁のひび割れ（建築物内より撮影）

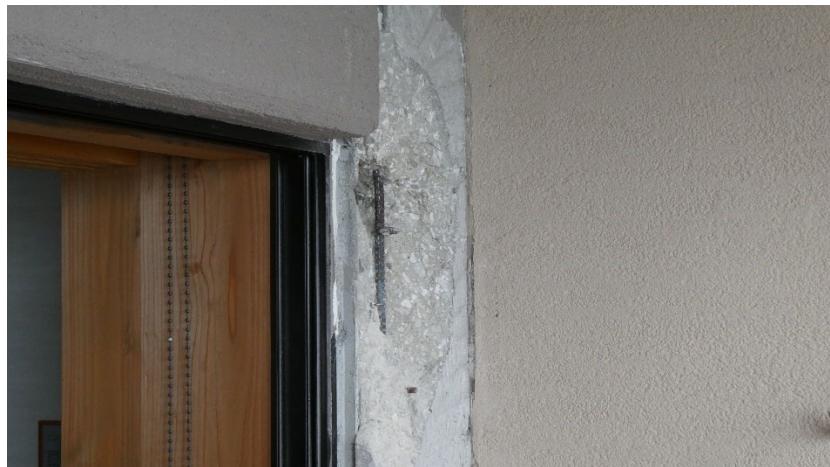
図 4.9.3 鉄筋の露出（屋外より撮影）

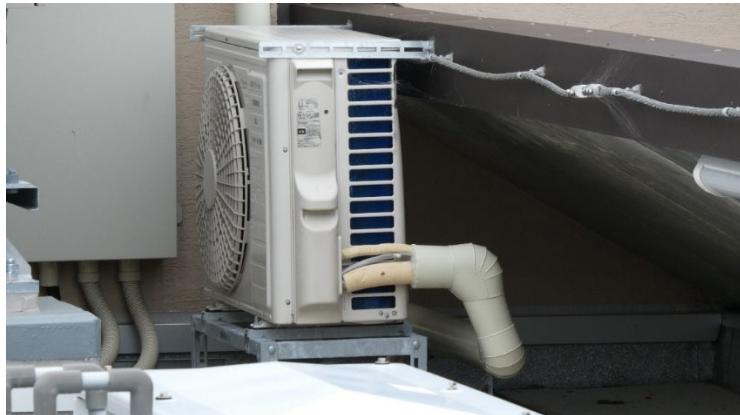
空調設備の被害では、屋上に設置したエアコン室外機の転倒や、天井面に設置された制気口・全熱交換器・室内機などのパネル位置ずれが発生したが、大きな損傷はなかった。制気口や全熱交換器・室内機などの位置ずれは、位置調整を行い復旧済みである。転倒した室外機は、頭部支持を追加して復旧済みである（図 4.9.4）。また、施設内では漏水が多数発生したが、配管からの漏水か、躯体のひび割れから侵入した雨漏りかの判断ができず、4月末～6月中旬にかけて全配管系統の水圧試験および通水試験を実施し、30箇所の漏水を確認し復旧対応を実施した。

図 4.9.4 転倒した室外機（屋上）（頂部支持を追加して復旧済み）

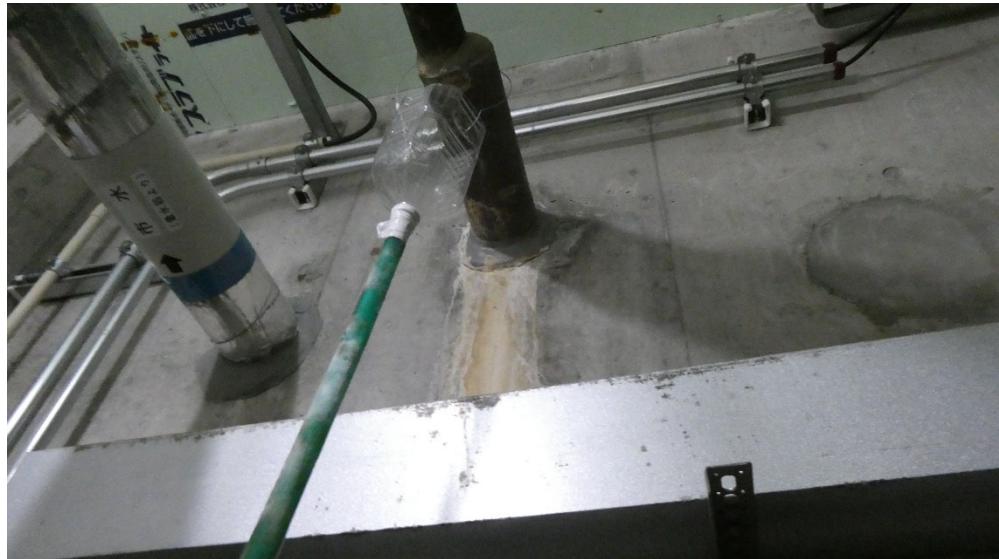
衛生設備の被害では、建築物周辺の地盤沈下の影響により、地下 1 階にある温泉配管の地中内外壁貫通部にて、地下水が侵入した（図 4.9.5）。地下 1 階の纖維強化プラスチック製受水タンクで若干の水漏れが発生したが、ボルトナットの増し締め、および、再度の水張りにより水漏れが停止したため、継続使用に影響はなかった。大浴場では、洗い場の埋設配管（給水・給湯）で、貫通部に生じたクラックによる漏水（図 4.9.6）が発生した。図 4.9.6 の破損は地震時ではなく、埋設配管の破損調査のため、洗い場を解体した際に生じたものである。温泉設備では、運転停止期間が 1 か月以上経過しているが、温泉設備で使用する除塩フィル

図4.9.5 温泉配管の地中外壁貫通部からの漏水（地下1階）

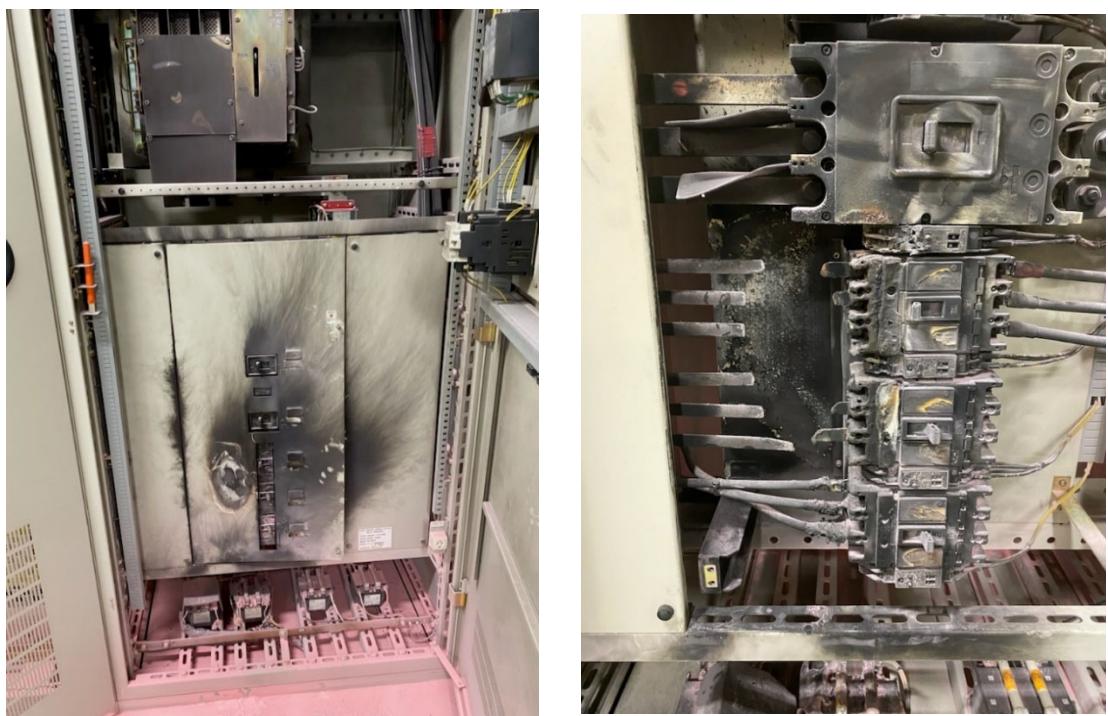
電気設備は地震直後に電力会社からの電力供給が停止し、また配電盤が火災により破損した。復電するまでの間、空調設備が使用できなかつたため、業務用灯油ヒータ 14 台をリ

ースして暖房対応した。破損した配電盤のトランスはリース対応にて 13 日後に仮復旧させ、空調設備を稼働した。配電盤の本復旧には 134 日を要した。また、一部照明設備の落下による破損があった。図 4.10.2 に火災による配電盤損傷状況を示す。

図 4.10.2 火災による配電盤損傷状況（施設管理者より提供）

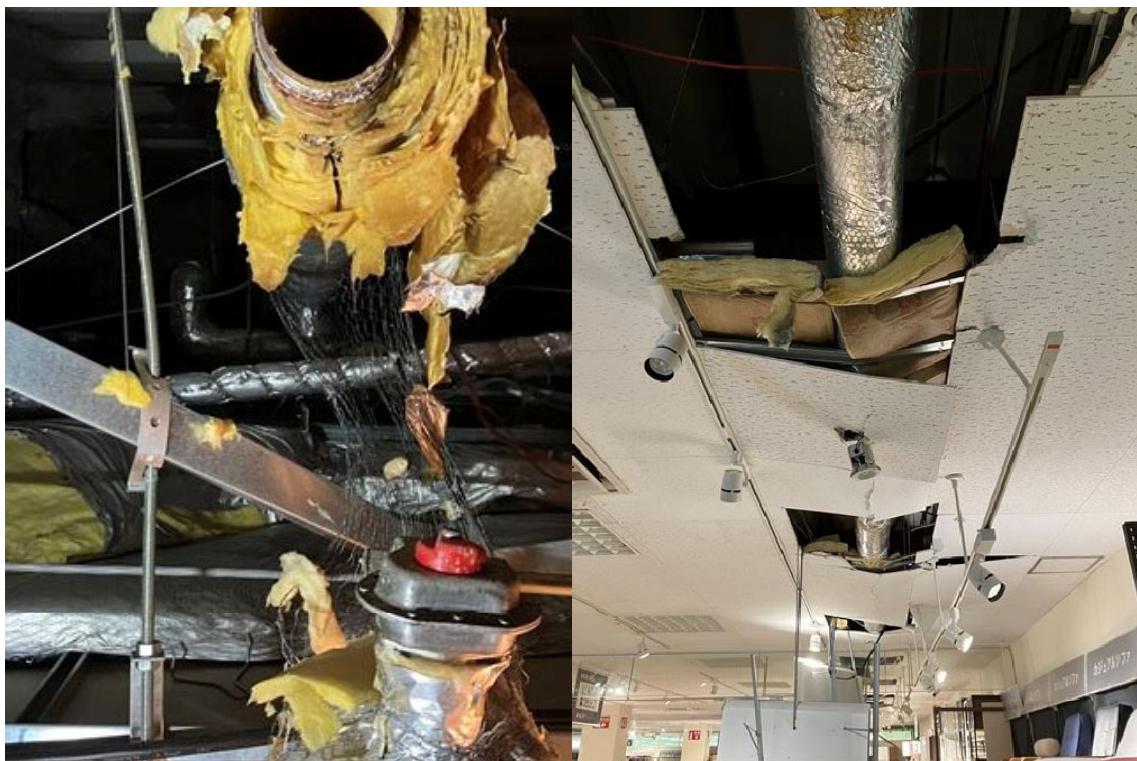
空調設備は吊ボルト破断、鉄骨からの吊り金具脱落による配管の破断（図 4.11.2）と脱落（図 4.11.3）やダクトの破断（図 4.11.4）が発生し、吊直し・耐震支持の追加を行った。また天井面設置の排煙口・ファンコイルユニットパネルの落下が多数あった（図 4.11.5）。冷温水配管については、地震発生当初より構造的な損傷による多数の漏水が確認されており、建築物の復旧作業と並行して継続的な修繕が行われた。最終的な修繕完了は、2024 年 3 月末まで時間を要した。

図 4.11.2 配管の破断

図 4.11.3 配管の脱落

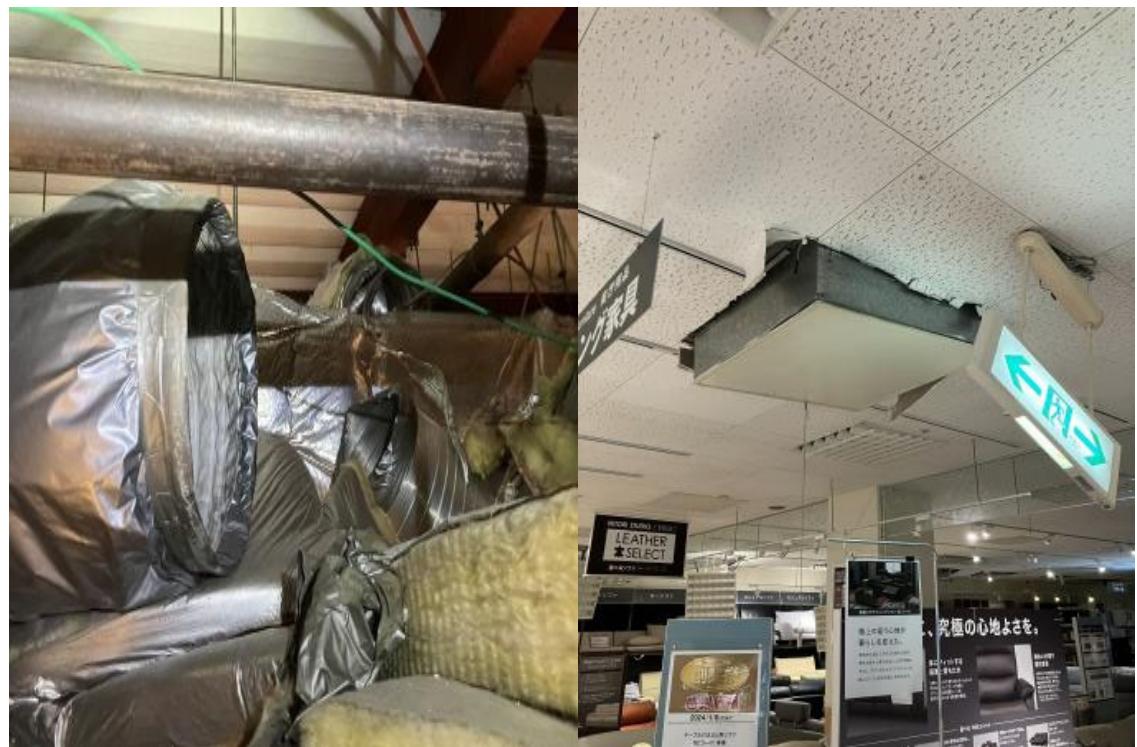
図 4.11.4 ダクトの破断

図 4.11.5 排煙口パネルの脱落

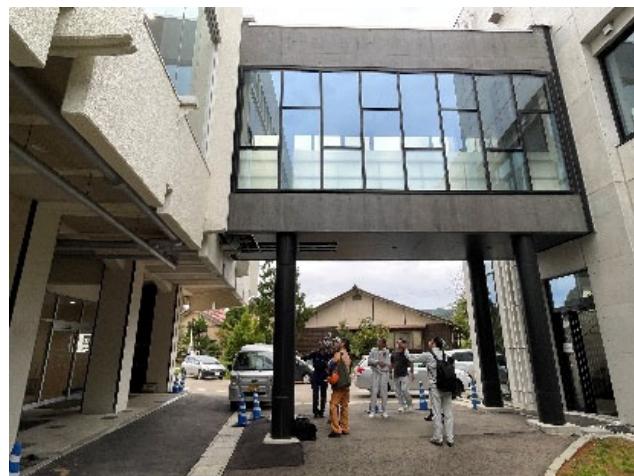
図 4.15.2 に示す 2 階の渡り廊下のエキスパンションジョイントの下で、消火設備配管が断裂し漏水した（図 4.15.3）。しかし、渡り廊下の下は屋外であったため、2 次被害はなかった。復旧工事施工業者の手配が困難だったため、消火設備は 7 月 31 日に復旧した（図 4.15.4）。

図 4.15.2 消火設備配管が断裂し漏水した渡り廊下

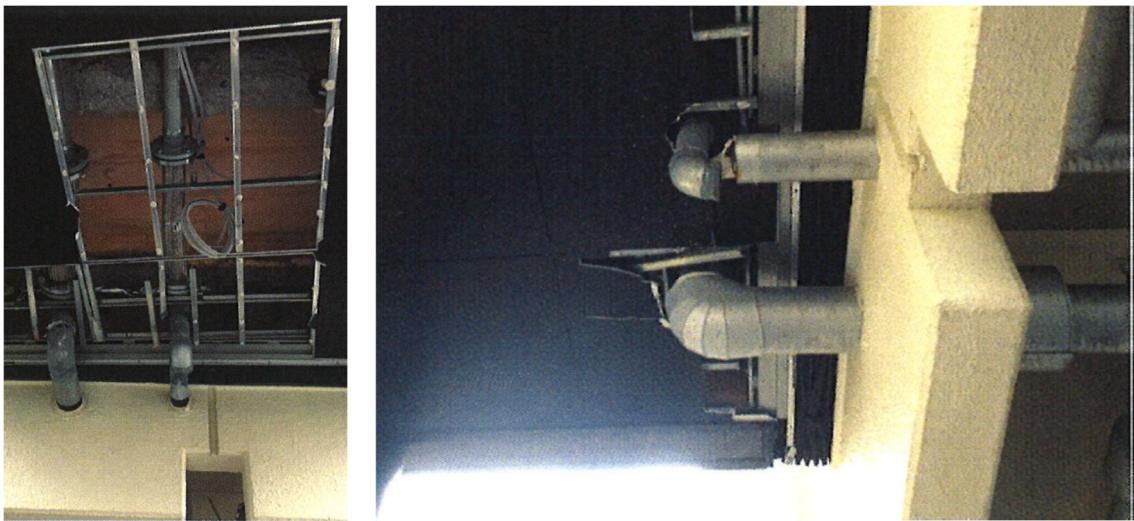
図 4.15.3 断裂し漏水した渡り廊下エキスパンションジョイント部の消火設備配管
(施設管理者より提供)

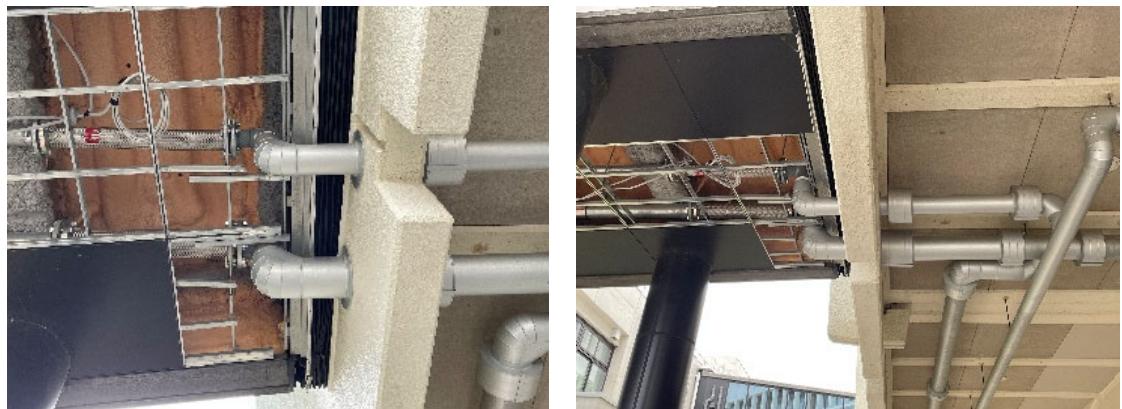
図 4.15.4 渡り廊下エキスパンションジョイント部の消火設備配管復旧状況

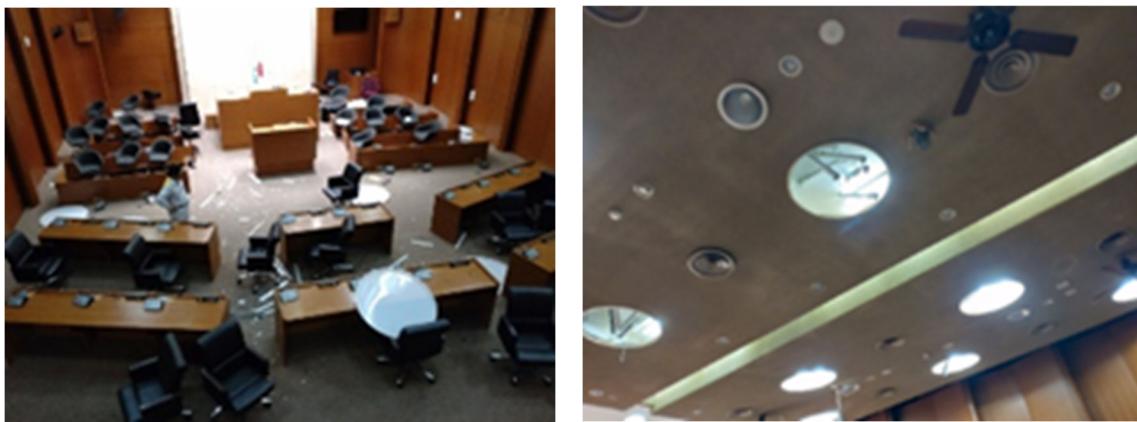
(a) 床に落ちした照明器具

(b) 破損した照明器具

図 4.15.6 議場の照明器具の落下状況

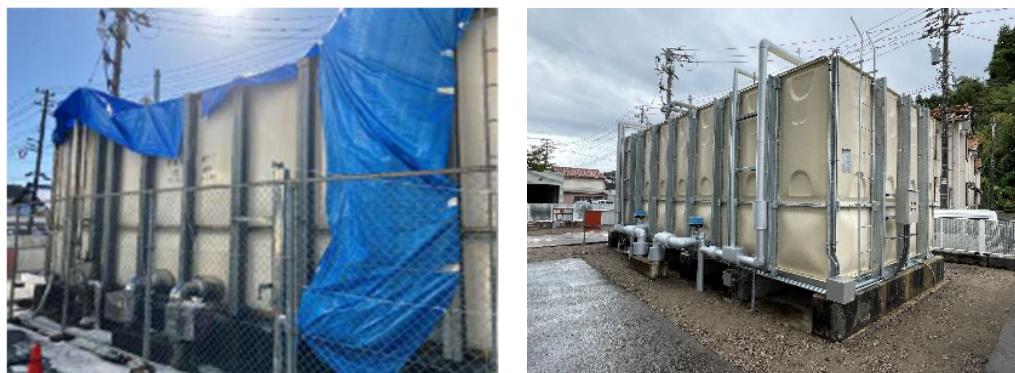
給水設備は、30 年前に設置した 40m^3 の繊維強化プラスチック製受水タンクが、上部が破損・漏水して 15m^3 位までしか溜められなくなった。そのため、地震後に受水タンクを更新した（図 4.17.2）。

図 4.17.2 破損した受水タンク（左：施設管理者より提供）と更新後（右）

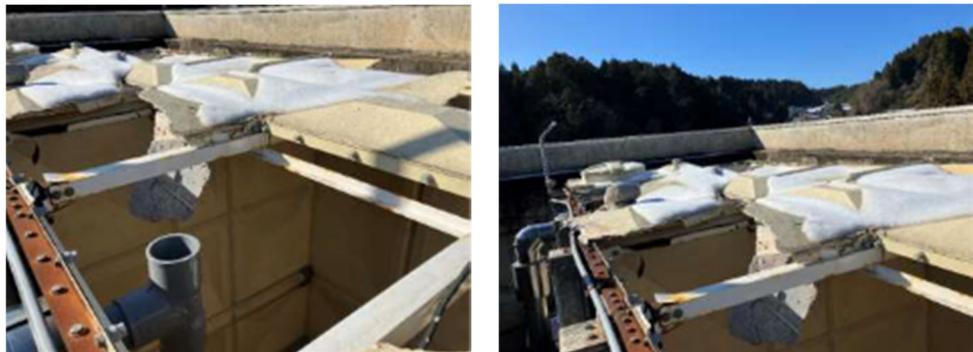
また、繊維強化プラスチック製の高置タンクも破損・漏水して全く溜められなくなつたため、高置タンクは撤去して加圧ポンプ方式に改修した（図 4.17.3）。

(a) 破損した高置タンク上部（施設管理者より提供）

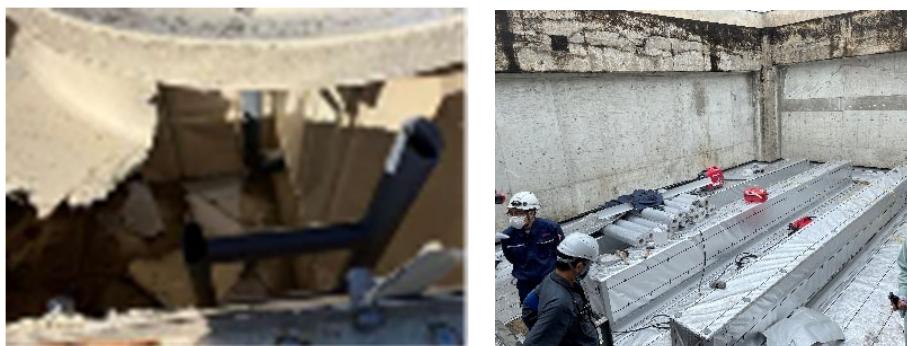
(b) 破損した高置タンクのマンホール（施設管理者より提供）と撤去後の状況（右）

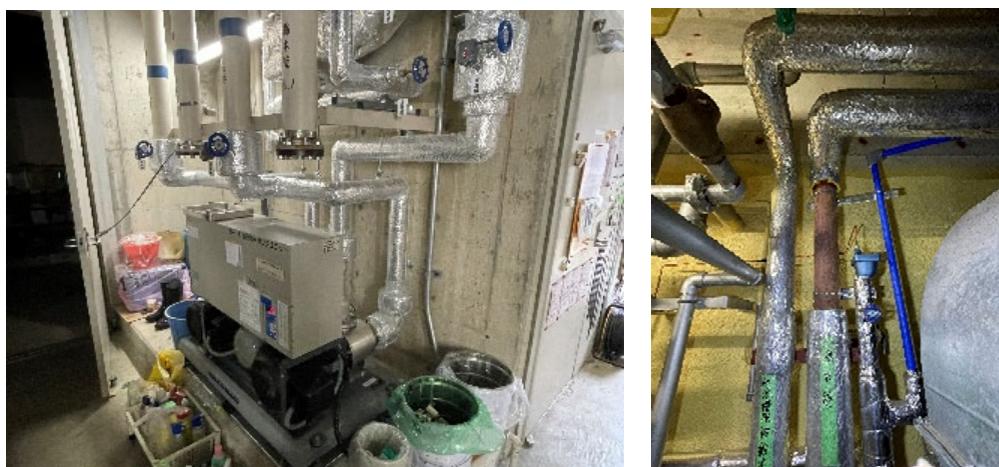
(c) 新設加圧送水ポンプユニットと配管の切替状況

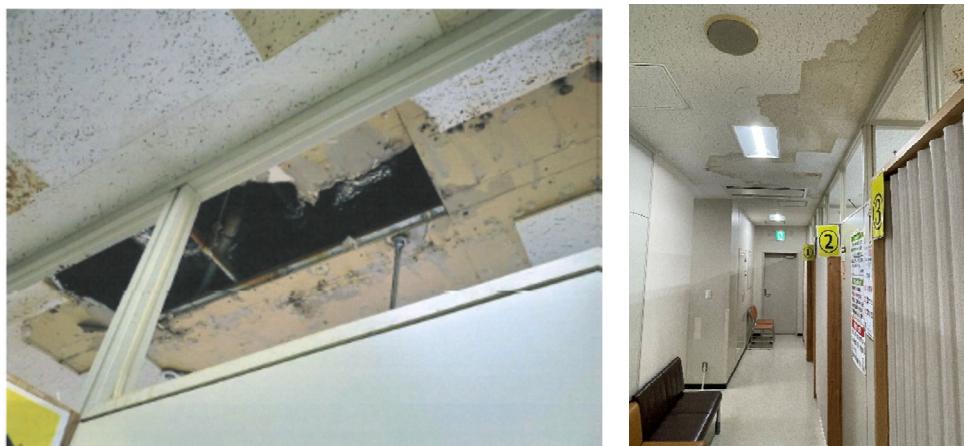
給水配管の被害は、低層棟の内科の診察室の上の給水配管から漏水した。その結果、図4.17.4に示すように天井ボードが落下した。

(a) 天井ボードの落下状況（施設管理者より提供） (b) 天井修復後の状況

図4.17.4 天井内給水配管の漏水による天井ボードの落下状況と修復後の状況

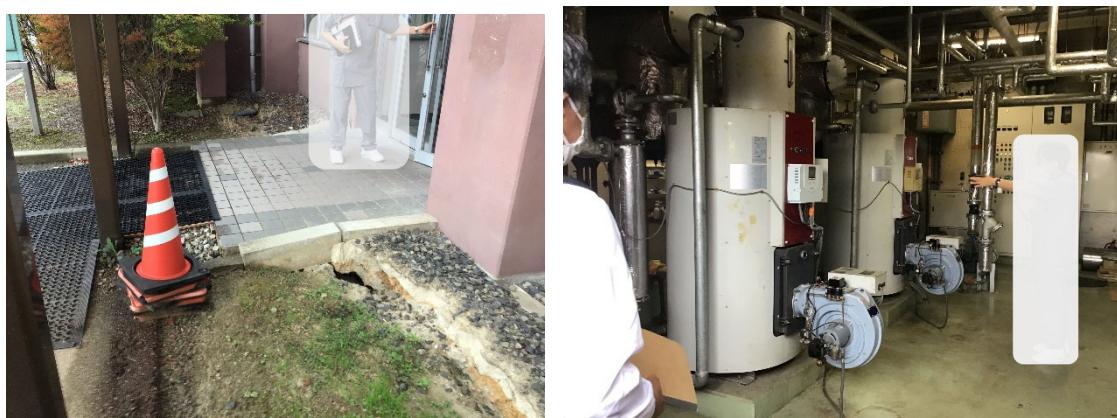
建築物 S は、地震直後からライフラインの停電や市水の断水が発生した。停電した 3 日間は非常用発電機により照明やコンセント利用給電が可能であったが、空調は停止。ボイラ本体故障により給湯停止、市水断水による給水停止、館内天井内で給水配管破損、地盤沈下による排水管破断多数及びエレベータ停止等、病院機能を継続するには厳しい状況であった（図 4.19.2, 図 4.19.3）。

(a) 建築物周囲の地盤沈下状況

(b) 停止したボイラ

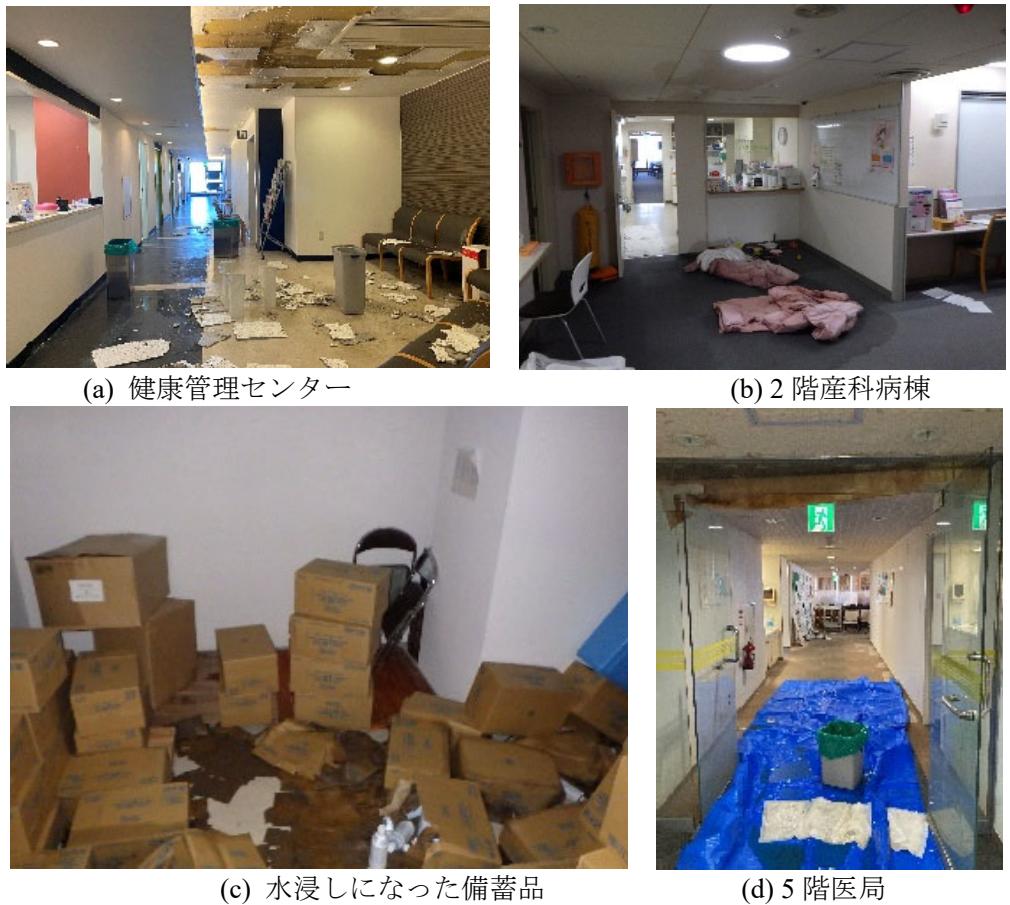
5・6 階で給水管に漏水があり、健康管理センターなどで天井の脱落や備蓄品の水濡れなど（図 4.21.5）があった。

図 4.21.5 3 病棟の漏水と天井脱落状況（施設管理者より提供）

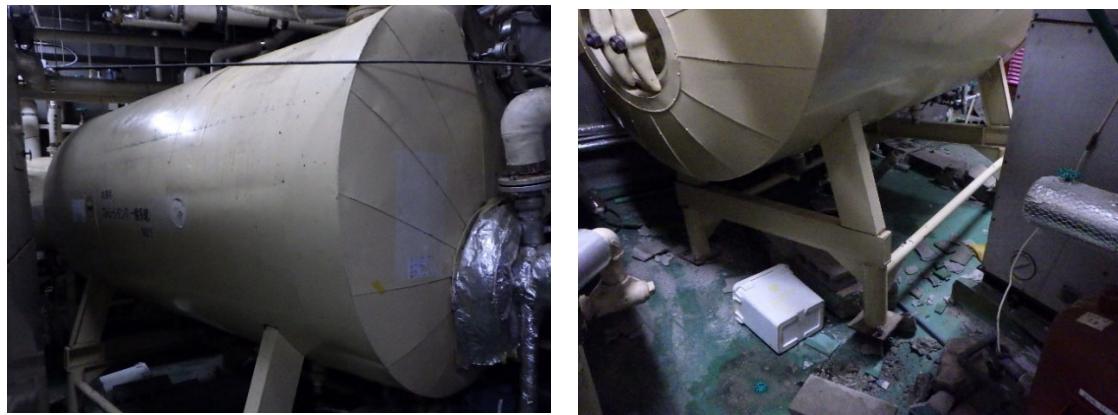
消火設備及び電気設備には損傷がなかったが、屋上ストレージタンクの転倒や損傷（図 4.21.6 は地震直後、図 4.21.7(a)はストレージタンク撤去後）があり、空調設備も外調機が故障して 4 月まで換気と暖房運転ができない状態であった。

図 4.21.6 3 病棟屋上のストレージタンクの被害状況（施設管理者より提供）

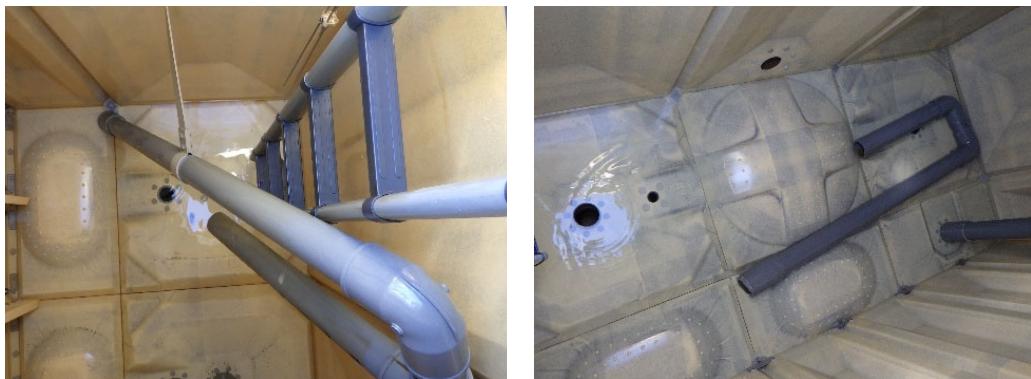
5 病棟では、内部配管が破断したタンクもあった（図 4.21.8）ため、地震後に更新した。（図 4.21.9）。

図 4.21.8 タンク内部配管の破断状況（施設管理者より提供）

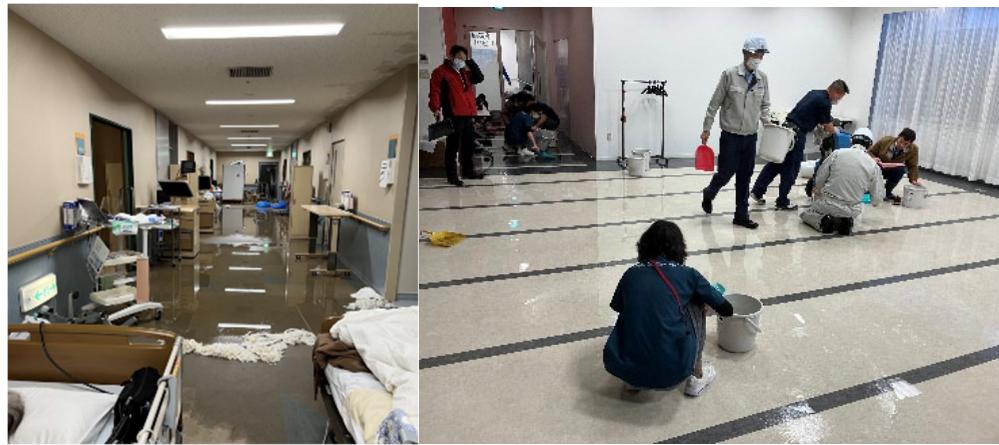
また、5病棟で高置タンクを井水用に切り替えて1月7日に給水を再開したら、2階天井内で漏水して、大雨状態となった（図4.21.10）。また、温水ボイラも故障して暖房できなかつたが、冷温水発生機を用いて1月10日に暖房が復旧した。

(a) 5病棟3階
(b) 5病棟2階講堂内
図4.21.10 給水管の漏水により水浸しになった5病棟（施設管理者より提供）

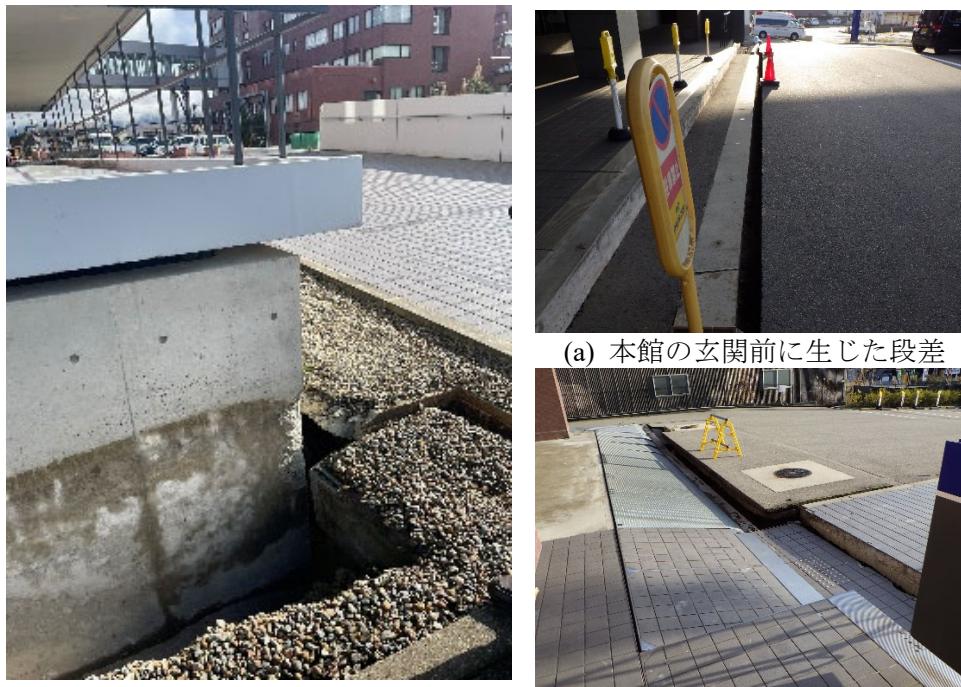
排水設備は、本館の周囲地盤の沈下（図4.21.11）によって、本館免震層の排水管（図4.21.12）から建築物外の排水管への排水が流れなくなり、急遽、正面玄関下の埋設排水管を掘り出して、破断した配管を接続し、1月11日に仮復旧した。

(b) 本館の基礎と周囲との段差
(a) 本館の玄関前に生じた段差
(c) 本館周囲に生じた段差
図4.21.11 本館周囲の地盤沈下による建築物との段差（施設管理者より提供）

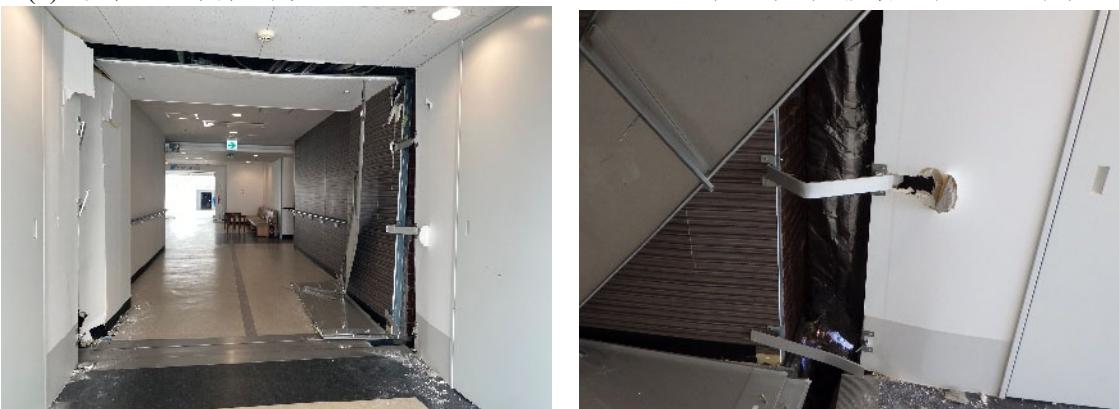
(c) 3号棟5病棟の間のエキスパンションジョイント（内側）（施設管理者より提供）

図 4.21.13 建築物と渡り廊下の間のエキスパンションジョイント部の損傷状況

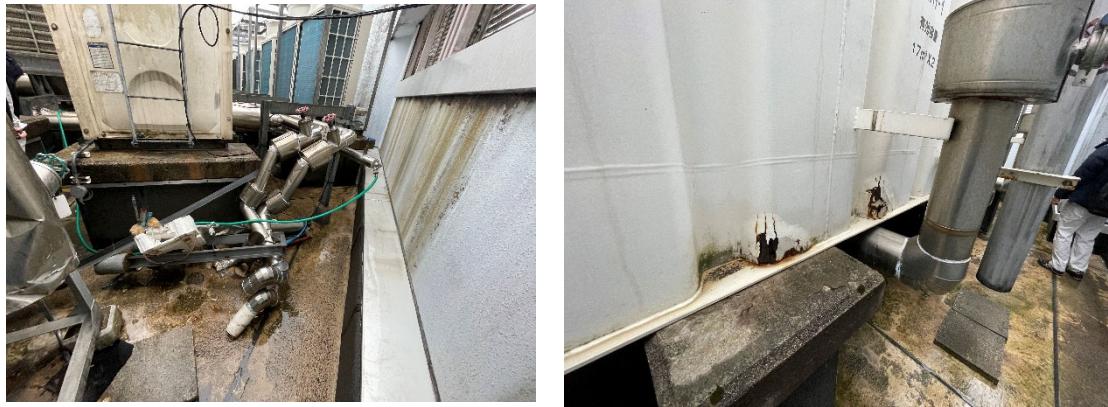
(a) 屋上にて破損した配管

(b) 高置タンクずれとアンカーボルト破断

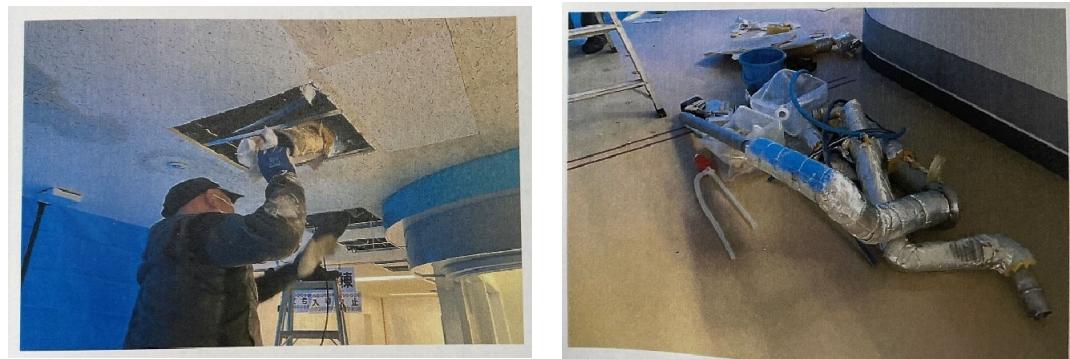
暖房設備では、各所での配管破損被害は多く、破損個所の確定に手間がかかり、調査に 30 日間、復旧に 30 日間を要していた。冷温水配管の復旧が完了したのは、3 月下旬となった（図 4.22.5）。図 4.22.6 に地震後継続使用性グラフを示す。

(a) 天井内配管復旧状況

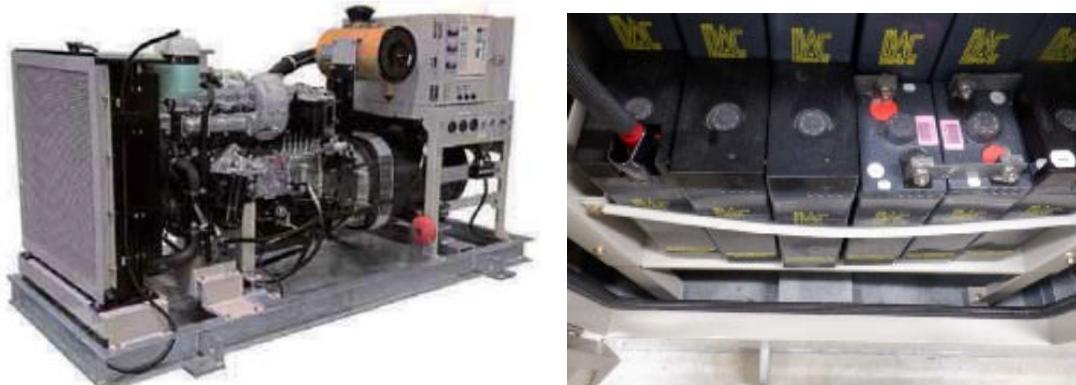
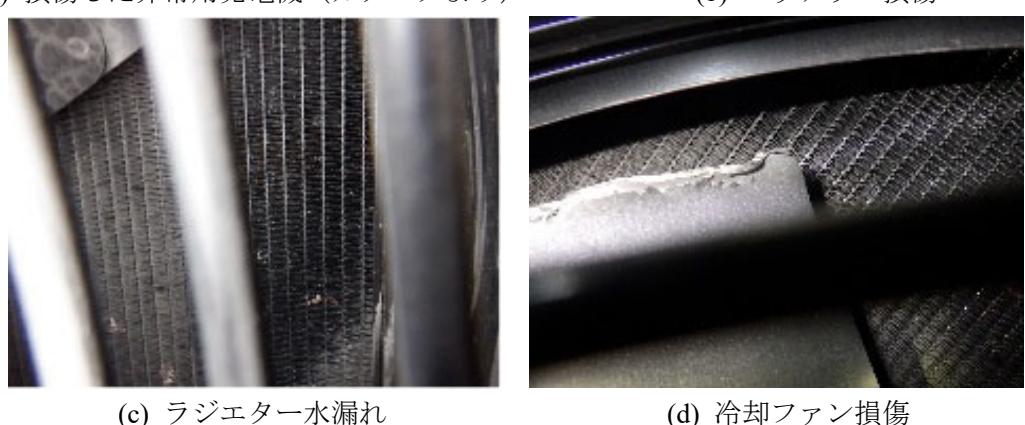
電気設備は、5 階に設置された非常用発電機が、地震により損傷して使えなくなったため、9 月 11 日に更新した。この非常用発電機は、本震の直前に発生した停電のため本震時には起動していた。その際、エンジン内部やバッテリー等が損傷し、ラジエターから水漏れが発生した（図 4.24.3）。

図 4.24.3 非常用発電機の損傷状況（施設管理者より提供）

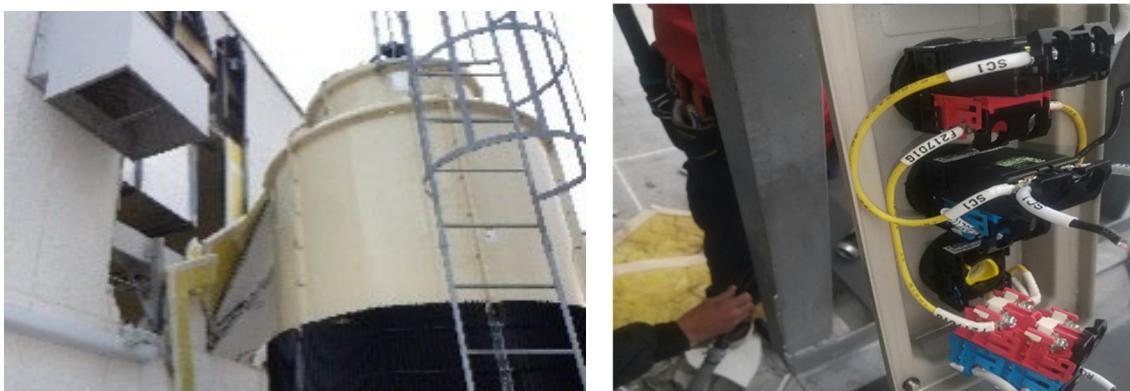
建築物被害としては、クリーンセンター棟プラント内部の壁面や管理棟の天井が脱落したほか、RDF棟の外壁が脱落したが、6F冷却塔の現場操作箱の上にALCパネル外壁（高温高圧蒸気養生された軽量気泡コンクリートパネル外壁）が落ちたために、損傷（図4.24.4）した（損傷後は中央捜査室で操作）。また、4～5階の照明器具もECPパネル（押出成形セメントパネル）の脱落により損傷した（6月18日に復旧）。

(a) 6F冷却塔の上に落ちた外壁パネル

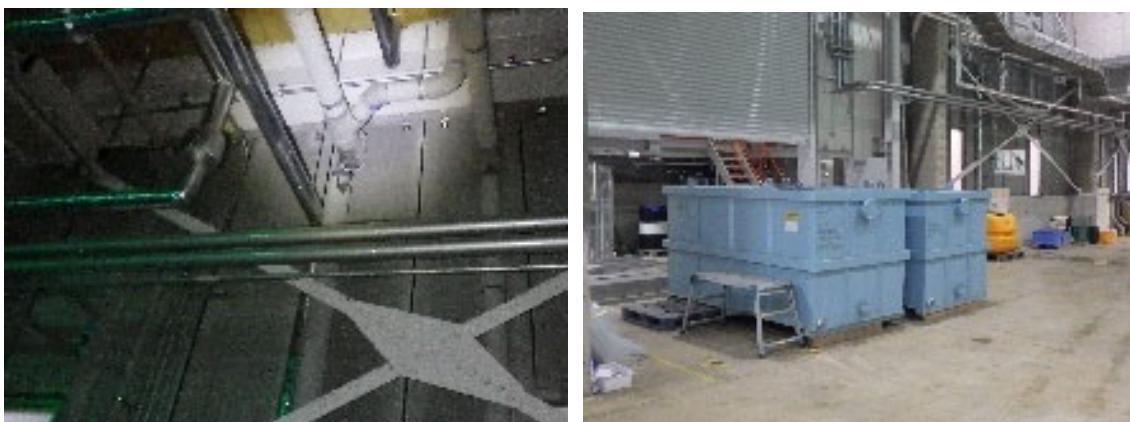
(a) 排水管の損傷状況

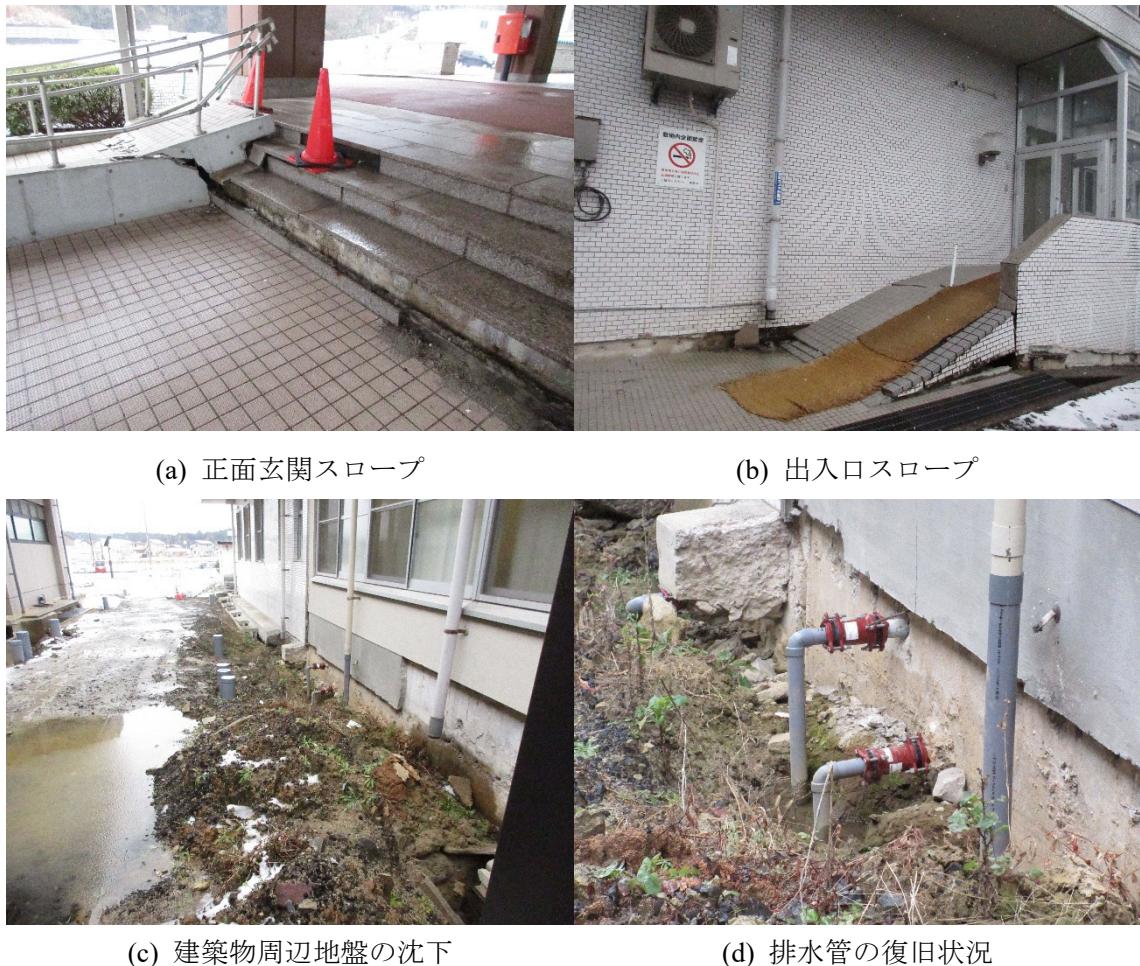
また、建築物 Y では周辺地盤の変状が起こった。そのため、正面玄関や出入口のスロープの破壊（図 4.25.3(a) (b)）が発生した。さらに、周辺地盤の沈下によって多くの箇所で排水管が破断した（図 4.25.3(c)）。3月末頃までに図 4.25.3(d)のように新しく排水管をつなぎ復旧が行われた。

図 4.25.3 地震被害状況（建築物 Y）

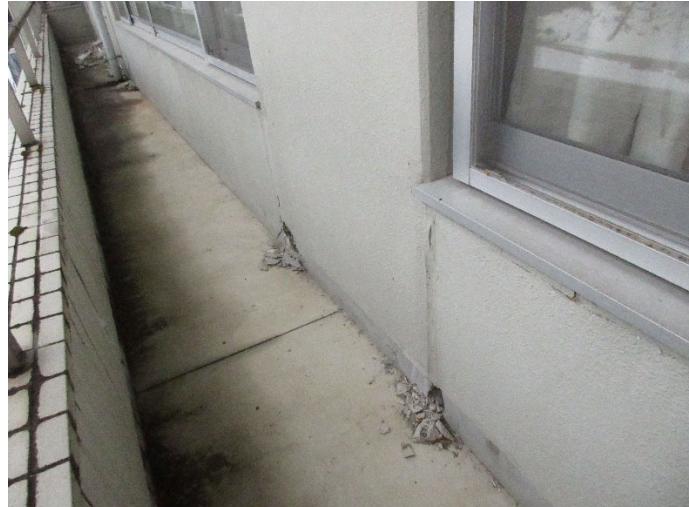
図4.26.3 2階柱脚の圧壊（建築物Z）
