国土交通省 国土技術政策総合研究所

国立研究開発法人 建築研究所

令和6年能登半島地震による建築設備等の被害調査報告

概要：2024年1月1日16時10分頃、石川県能登地方にてマグニチュード7.6、最大震度7の地震（震源：北緯37度29.7分、東経137度16.2分、深さ16km）が発生した。国土技術政策総合研究所、建築研究所、空気調和・衛生工学会、建築設備技術者協会及び建築研究開発コンソーシアムでは、石川県及び富山県において建築物に設置されている設備機器を主たる対象として、その被害の概要及び、地震後継続使用性の実態を把握するため、被害調査を実施した。本報告書では、各建築物の被害事例や地震後継続使用性の実態を報告する。また、調査を行った建築物を対象として、建築物の地震後継続使用性に大きく影響した要因についての分析を行った。

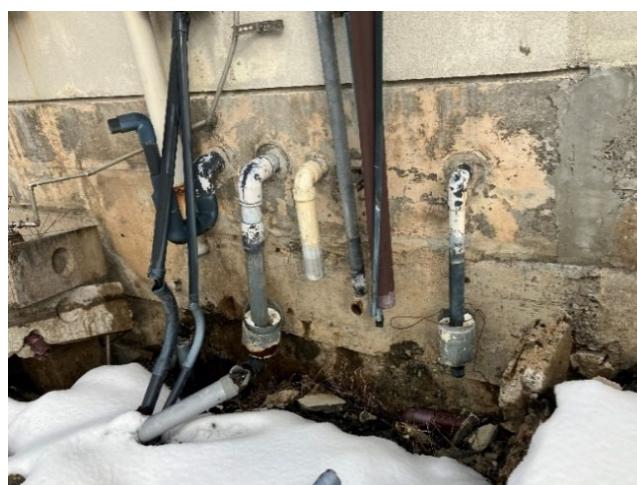
図4.26.4 地盤沈下と配管の破断（建築物Z）

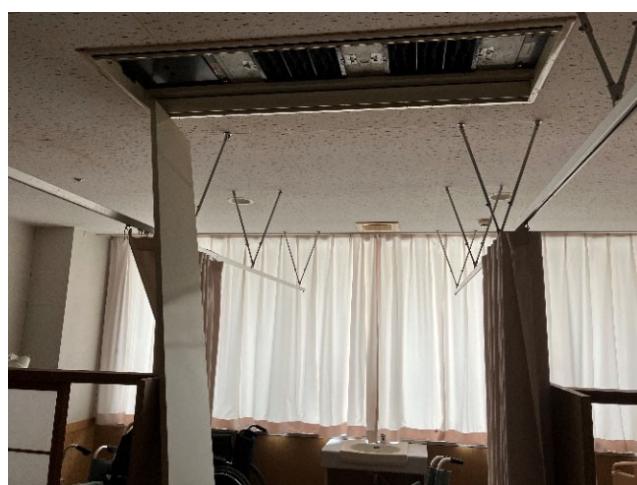
図4.26.5 ファンコイルユニットカバーの落下（建築物Z）
