建築設備における浸水被害に関する実態調査 及び浸水対策によるリスク回避 報告書

建築設備における浸水被害に関する実態調査
及び浸水対策によるリスク回避
報告書

そこで、建築設備全般における、計画・設計時に施した浸水対策や、過去の台風・豪雨などで被災した施設の浸水被害、建物機能障害、復旧方法などの実態調査を行い、調査結果を基にBCPの観点から浸水対策によるリスク回避について検討したので、その内容について報告する。

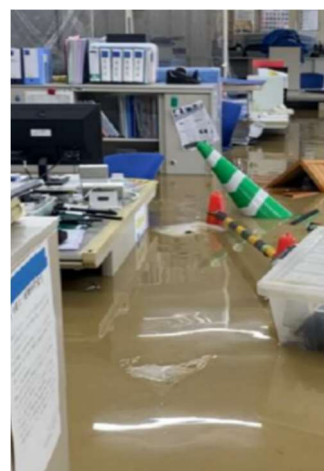
- ・1 階自立電灯盤が浸水、リレー回路関連が被害（浸水中、電灯は点灯はするが不安定）。
- ・0A フロア内の LAN、電話設備等の弱電設備が浸水。
- ・0A フロアのコンセント、壁付けコンセントも浸水。

- ・浸水（水没）。
- ・低位置設備（0A 設備・自立分電盤）は、浸水には事前対処できなかった。

写真-12 A 営業所 1 階浸水状況

- ・1 階が事務所、2 階が会議室であったが、2 階を事務室用途に改修。
- ・1 階の浸水設備は撤去、0A フロア（100H）はコンクリートを打設し、在来床の会議室に改修。

- 1) 空調設備
 - ・室外機、動力盤の予想浸水レベル以上の高位置への設置。
- 2) 給排水衛生設備（屋上や敷地内の雨水排水を含む）
 - ・排水蓋のロック化（逆流による噴出防止）。
- 3) 電気設備
 - ・OA設備、各設備盤の予想浸水レベル以上の高位置への設置。

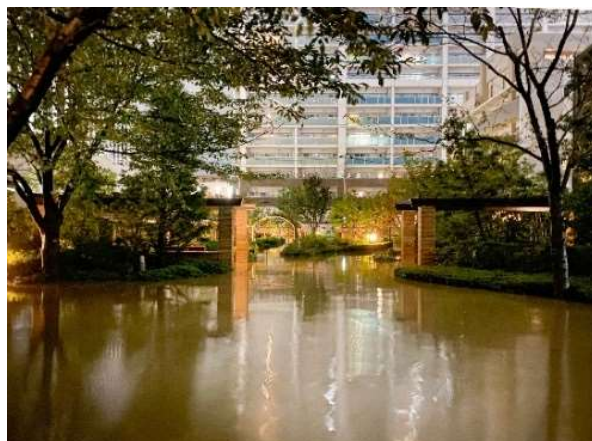
- ・マンション周囲で最大45cm程度の浸水。
- ・1階は土嚢で浸水を防いだため浸水なし。
- ・下水道の逆流により周辺地域で内水氾濫が発生し、土嚢などにより1階出口や駐車場入口からの浸水は防止できたが、地上雨水桝から地下配管を通じて雨水貯留槽に流入し、貯留槽があふれて地下3階設備室が浸水。

写真-14 B高層住宅 浸水時の建物周辺
出典：B高層住宅 報道用写真

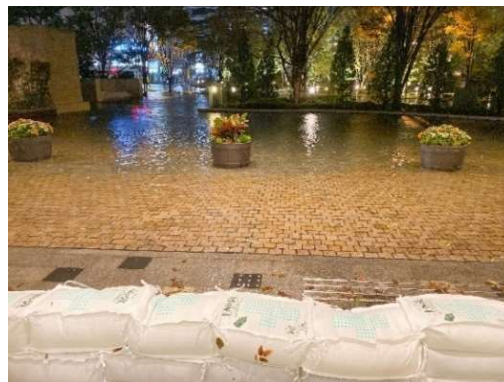
写真-15 B 高層住宅 浸水時の建物周辺
出典：B 高層住宅 報道用写真

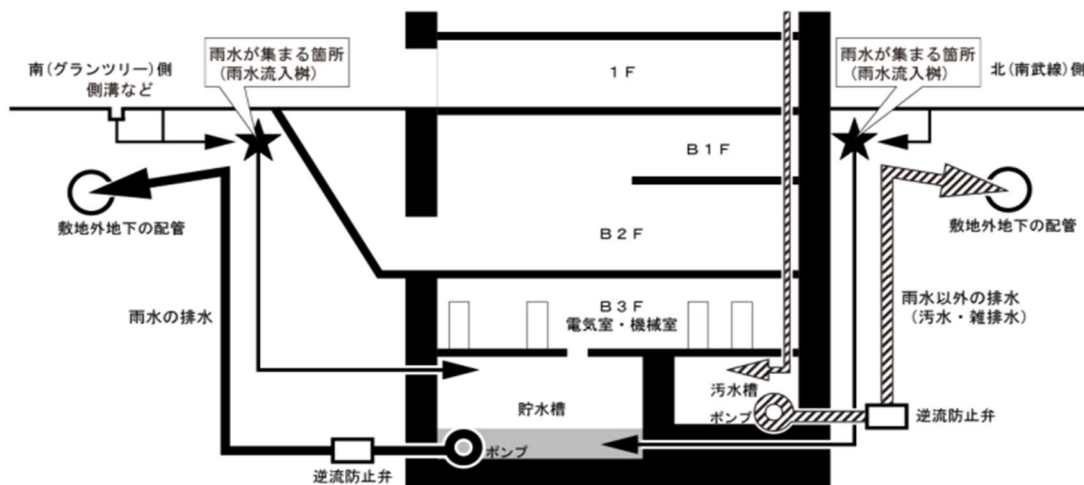
※図-5「平常時の雨水の流れ」及び図-6「2019年10月12日の浸水の過程」を参照。

図-5 平常時の雨水の流れ
出典：B 高層住宅 「台風 19 号被災原因調査及び再発防止策検討状況の報告」

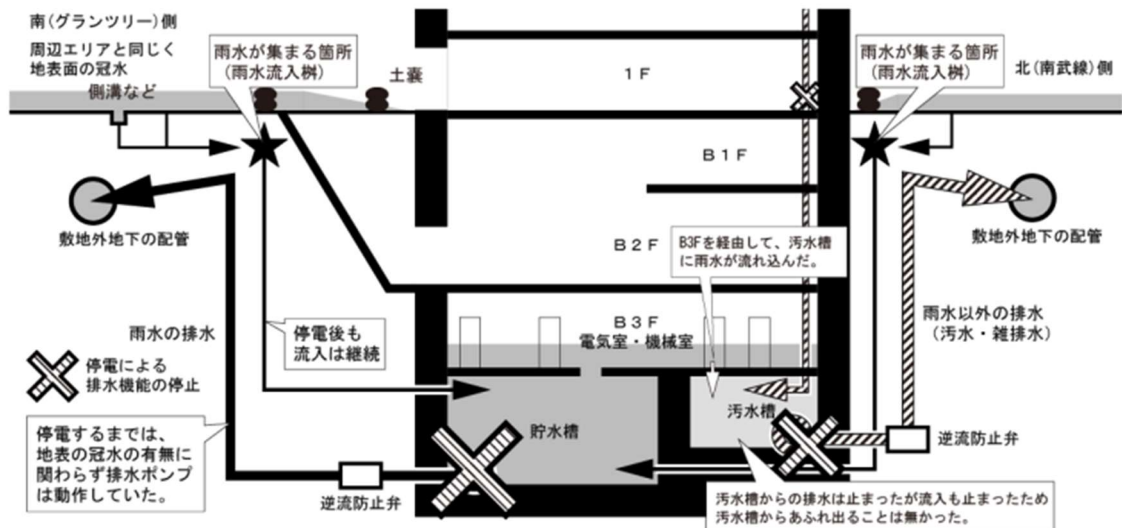
- 1) 空調設備
 - ・周辺地域での内水氾濫による浸水。 …… 2) 給排水衛生設備と同様。
- 2) 給排水衛生設備（雨水排水を含む）
 - ・下水道の逆流により周辺地域で内水氾濫が発生し、地上雨水枳から地下配管を通じて雨水貯留槽に流入した。排水ポンプは運転していたがポンプの排出量を上回る雨水が流入し、貯留槽があふれて地下3階設備室の水位が高まり、電気・機械設備が冠水した。これに伴い停電が発生し排水ポンプが停止した（排水ポンプには逆流防止弁が設置されており、ポンプが停止しても公共下水道側から貯水槽への逆流は発生していないと考えられる）。

図-6 2019年10月12日の浸水の過程
出典：B高層住宅 「台風19号被災原因調査及び再発防止策検討状況の報告」

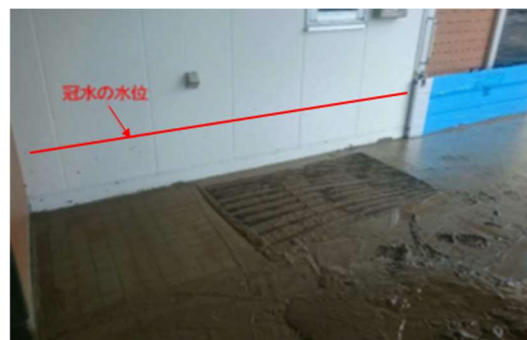
写真-17 C病院 浸水の水位

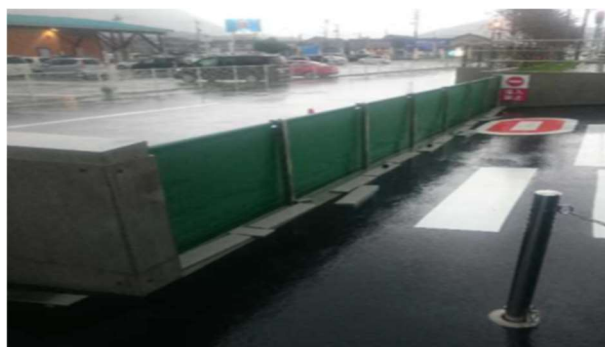
写真-18 C病院 防水堤

- ・この地域は過去にも水害がたびたび発生していることから、設計段階から水害対策を施し予想浸水ライン（海拔 12m）を踏まえて地盤も高くして建設したが、今回、水が過去の水害の最も酷いレベルである、海拔 12m を越えてきた。
- ・止水ゲートは、水が来るときは耐えられたが、水が引くときに壊れてしまった。津波同様に水が引く時の力はとても大きく、それに耐えられる対策が必要である。
- ・1 階事務所や検査室の二重床内に浸水した水を抜く必要があったが、水を抜く穴とか排水口を設けていなかったため、水を抜くことができなかった。ポータブル式排水ポンプでくみ上げたが、二重床内にはケーブルなどが設置されており、水抜きと清掃が大変であった。
- ・幸運にも取り扱い説明会をしたばかりであったため、排水の逆流防止弁を手動で閉めて避難できた。
- ・災害対策について、きちんと現地の運用に引き継げるのが鍵である。
- ・半年～1 年後の外部の地盤沈下時の配管損傷については、対策が費用の面で難しい。

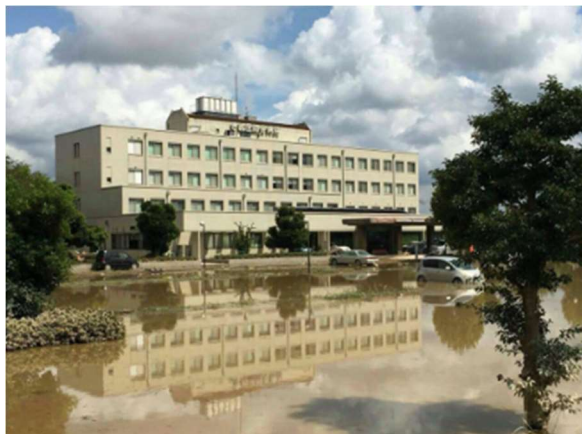
写真-20 E病院建物外観と浸水状況
出典：E病院HP

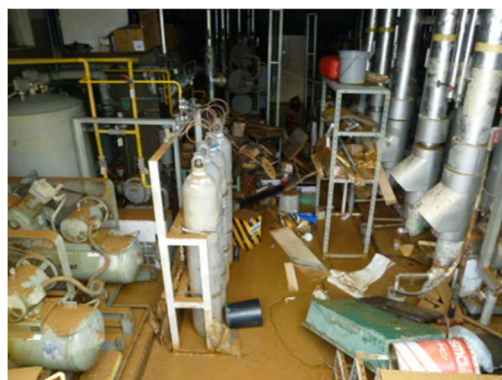
写真-21 E病院機械室浸水状況
出典：E病院HP

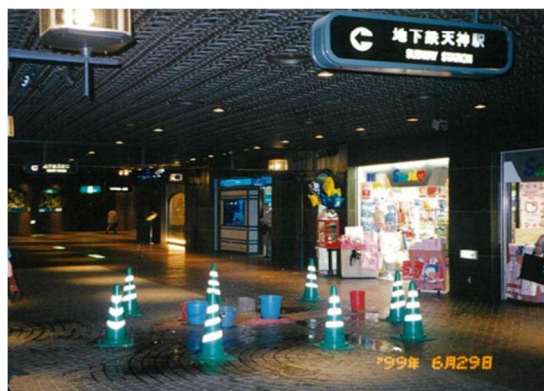
写真-22 F地下街 浸水状況
出典：F地下街 提供写真

- 2) 給排水衛生設備（雨水排水を含む）
 - ・名称：下水監査廊（公共下水幹線脇通路）。
 - ・設置場所：地下街直上。
 - ・被害状況：監査廊内浸水に伴う地下街への浸水。
- 3) 電気設備
 - ・被害なし。

- 1) 空調設備
 - ・被害なし。
- 2) 給排水衛生設備（雨水排水を含む）
 - ・大雨により幹線下水道が満水となり下水監査廊へ浸水。
- 3) 電気設備
 - ・被害なし。

- 1) 空調設備
 - ・被害なし。
- 2) 給排水衛生設備（雨水排水を含む）
 - ・漏水箇所にドレンパン設置、下水監査廊の防水補修、排水管増設。
- 3) 電気設備
 - ・被害なし。

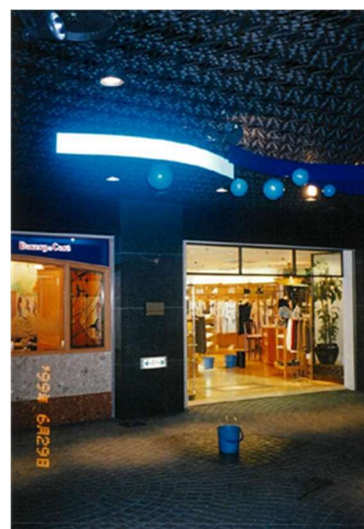
写真-23 F地下街 浸水状況
出典：F地下街 提供写真

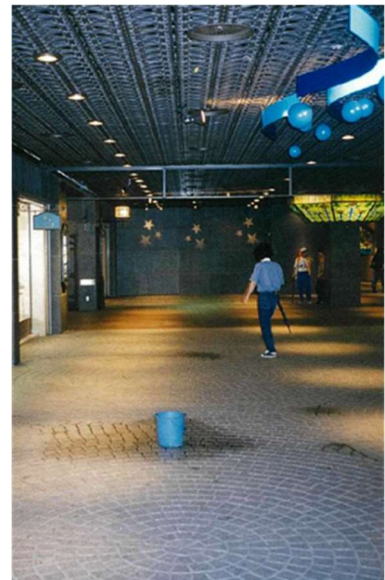
写真-25 F地下街 浸水状況
出典：F地下街 提供写真

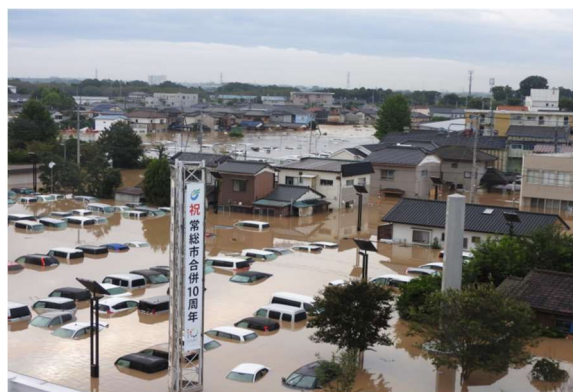
写真-27 G庁舎周辺の浸水状況
出典：G庁舎 提供写真

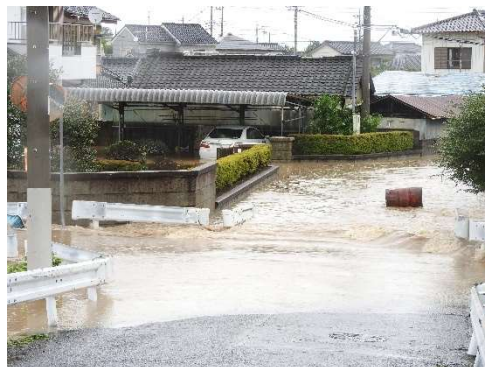
- ・受変電設備は短絡によりブレーカーがダウン。
- ・非常用発電機はエンジン内の浸水及び電気系統の浸水短絡により故障。
- ・太陽光設備から給電されるリチウムイオン蓄電池も短絡により故障。

写真-28 G 庁舎周辺の浸水状況
出典：G 庁舎 提供写真

- 2) 給排水衛生設備（雨水排水を含む）
 - ・便器・電気温水器については新規交換。
 - ・給水ポンプユニットは故障なし。清掃のみ実施。
- 3) 電気設備
 - ・受変電設備は丸ごと工場へ持ち帰り点検の上、内部の故障機器については交換。今後の対策として高所移設は停電になる庁舎機能が制限される時間が長すぎる上、金額的にも非現実的なため、躯体壁で設備エリア周囲を囲い、将来的な浸水対策とした。
 - ・本庁舎 1 階の EPS に設置されていた蓄電池設備は、新規交換の上 2 階の EPS 内に移設。
