既存建築物ストックの省エネルギー改修  
に関する事例調査報告書（第2報）

一般社団法人 建築設備技術者協会

技術委員会 建築ストック WG

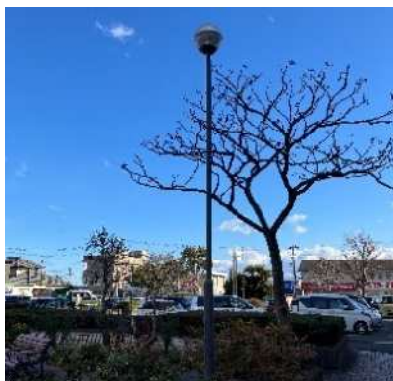
写真 3.1.3.1 外灯

| 改修対象設備 | 改修前 | 改修後 | 備考 |
|---|---|---|---|
| 外灯、誘導灯 | Hf 蛍光灯 | LED 照明 | |

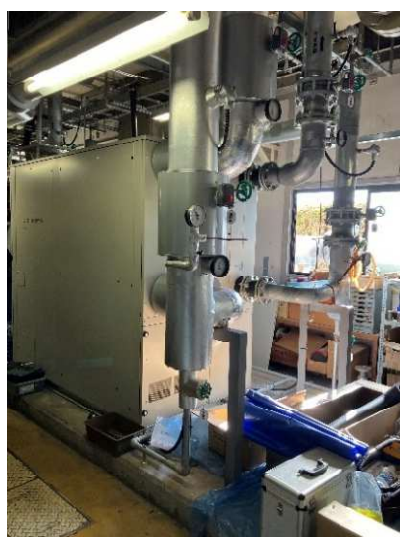
写真 3.1.3.3 水冷チラー

| 改修対象設備 | 改修前 | 改修後 | 備考 |
|---|---|---|---|
| 冷温熱源 | 定速ターボ冷凍機 420RT×1<br>定速水冷チラー100RT×1<br>蒸気吸収式冷凍機 320RT×1<br>蒸気-温水熱交換器<br>1, 178kW×2 | 高効率水冷チラー150RT×2<br>高効率空冷 HP チラー128RT×1<br>高効率吸収冷温水機 180RT×1<br>フリークーリング用熱交換器<br>100RT×1<br>蒸気-温水熱交換器 1, 178kW×1 | 太字が撤去、更新を示す<br>1次ポンプ、冷却水ポンプはINV制御化 |

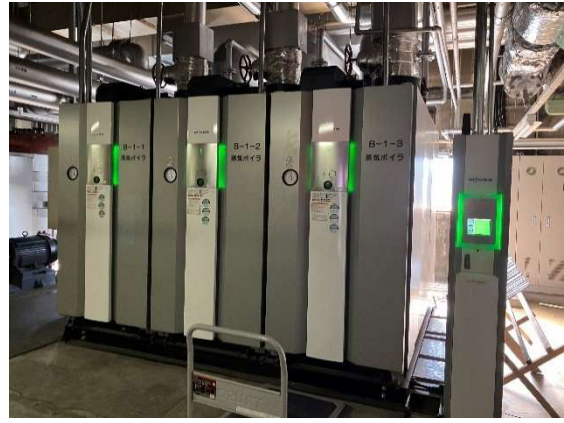
写真 3.1.3.7 小型貫流ボイラー

| 改修対象設備 | 改修前 | 改修後 | 備考 |
|---|---|---|---|
| ボイラ | 炉筒煙管ボイラー<br>4.2t/h×3 | 小型貫流ボイラー<br>2.0t/h×3 | 太字が撤去、更新を示す |

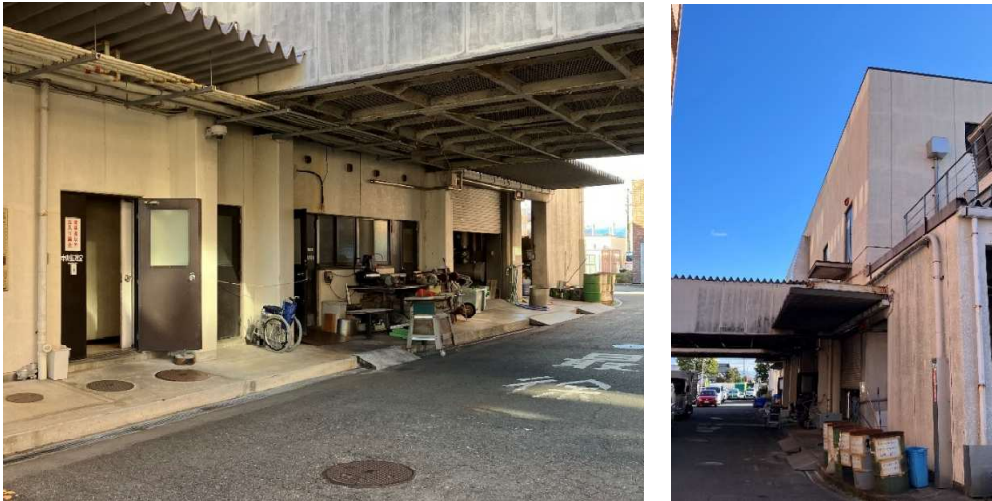
写真 3.1.4.1 エネルギー棟外壁部

った。エネルギー棟の外壁部分に搬入対応用の大きなシャッター及び扉があり、機器の更新が行いやすかった（写真 3.1.4.1）。また、先に大型熱源機器を撤去することでスペースの確保が可能であった。省エネ対策は高効率熱源機への更新、フリークーリングの導入、熱源ポンプの変流量制御の導入といった熱源関連の他、蒸気バルブジャケットによる断熱強化や FCU 系統への二方弁制御の導入、中央監視設備の追加や一部の照明器具（外灯、誘導灯）の LED 化としている。中央監視設備については ESCO 設備用として導入した。また竣工 1 年目の削減効果は達成率 85%であったが、2 年目に達成率 104%となり目標を達成した。

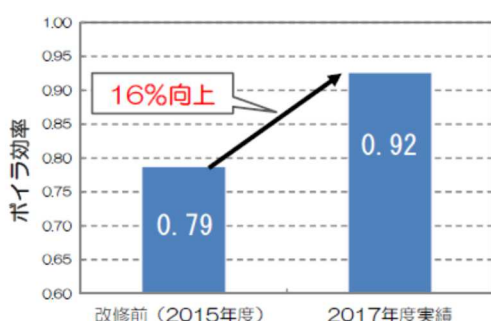
図 3.2.3.6 蒸気ボイラー年間効率  
（㈱関電エネルギーソリューション提供）

既設の蒸気ボイラーは経年 27 年で性能低下が懸念されていたが、図 3.2.3.6 に示すように年間のボイラー効率が改修前の 0.79 から改修後実績では 0.92 と 16%の向上が確認された。また、照明については図 3.2.3.7 に示すように LED 化により年間消費電力が▲75%の大きな削減効果が確認された。

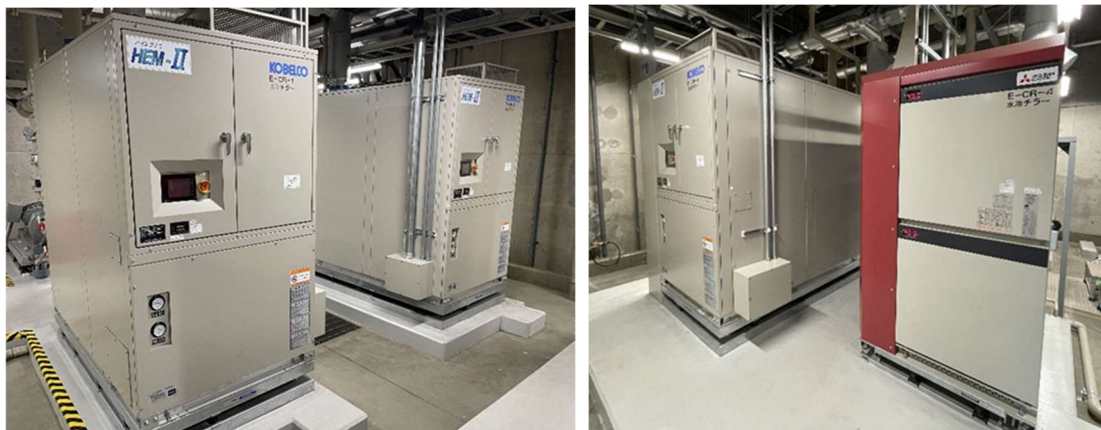
写真 3.3.4.1 ダウンサイジングした水冷チラー設置状況

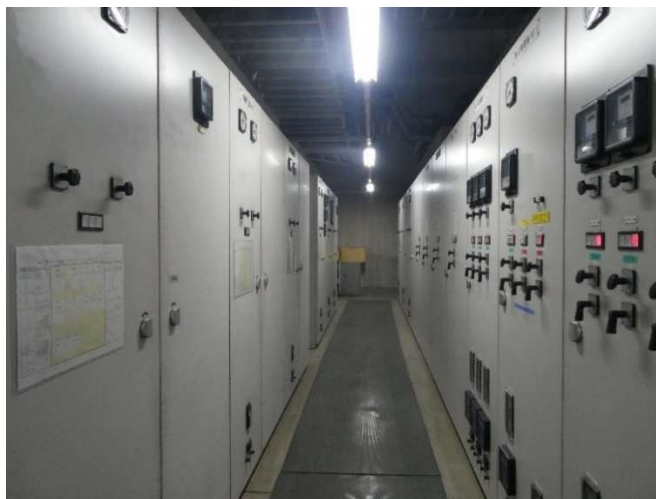
写真 3.3.4.5 高効率変圧器に改修した受変電設備の設置状況

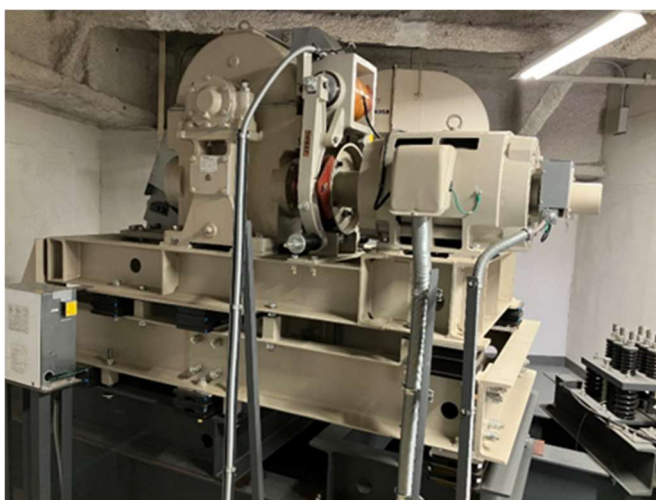
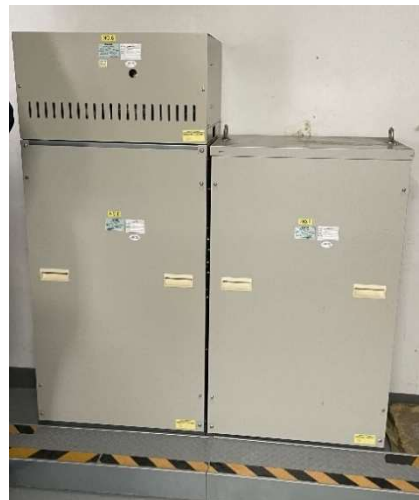
写真 3.3.4.6 高効率モーターに改修したエレベーターの設置状況

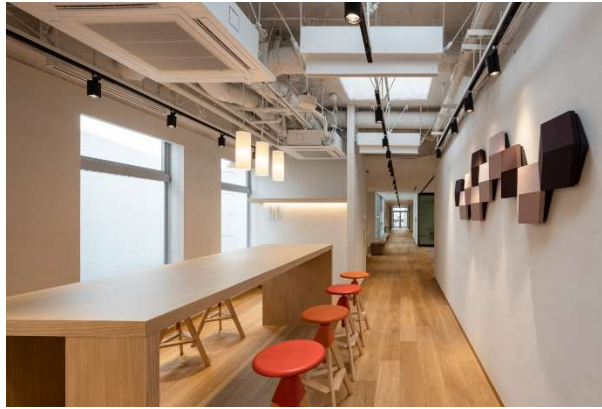
| 改修対象 | 改修前 | 改修後 | 備考 |
|---|---|---|---|
| 内部処理 | ビル用マルチエアコン | ビル用マルチエアコン | 電気式、高効率仕様 |

写真 3.4.3.5 天井カセット形室内機

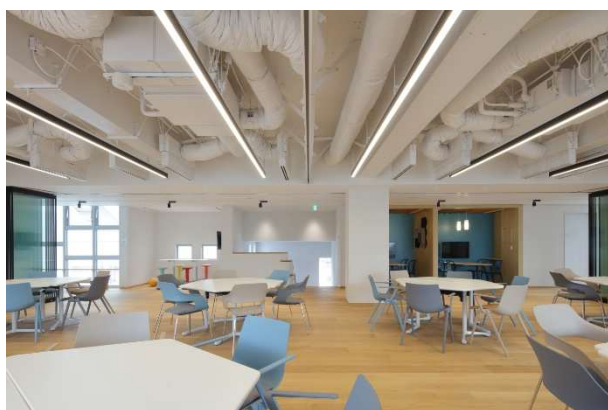
改修前は児童館として利用されていたことから、大きなスペースを必要としていなかった。そのため、階高（2,500 程度）をはじめとする空間上の制約を前提に改修計画を立案した。そのため、システムの大きな変更は実施せず、高効率機器への更新を基本とされている。居室側の対応としては、天井パネルを撤去し、あらわし天井とすることで出来る限り有効高さを確保した。また、壁を取り払うことで、広がりを感じられる空間づくりを努めている。また、あらわし天井に整合するように、空調設備や照明設備、感知器等のレイアウトを調整された。ミーティングルームでは、配管やダクトの仕上色も統一している。

写真 3.4.4.1 あらわし天井の様子（左：2 階ミーティングルーム、右：2 階パントリー）

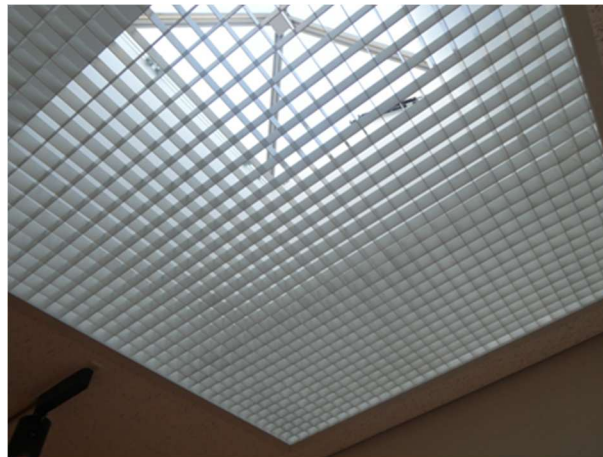
写真 3.4.4.4 既存トップライトによる自然採光 (トイレ)

前述の制約から大幅なシステム変更は実施できていないが、運用方法の変更計画に基づき設計条件の見直しを行った。具体的には、2 階の研修室の机上面照度を改修前の 750lx から 500lx へと変更を行い、照明設備を計画した。合わせて、照明発熱量や人体発熱量の減少から、空調の熱負荷原単位も 17% 低く見直し（改修前 240W/m<sup>2</sup>→改修後 200W/m<sup>2</sup>）、PAC 室外機の消費電力原単位を 9% 低減している（改修前 63W/m<sup>2</sup>→改修後 57.5W/m<sup>2</sup>）。その他、老朽化により塞がれていた既存トップライトを改修し、自然採光も活用している。

設備別の改修内容を以下に示す。建築工事では、用途変更にともない、室用途の変更やレイアウト変更に伴う内装工事が行われた。また、スペースや階高確保のため、壁の撤去やあらかし天井の採用を行っている。床面については、既存木床を磨き再活用された。その他、漏水が発生し、塞がれていた既存トップライト（2階女子トイレ）を改修し、自然採光として利用している。

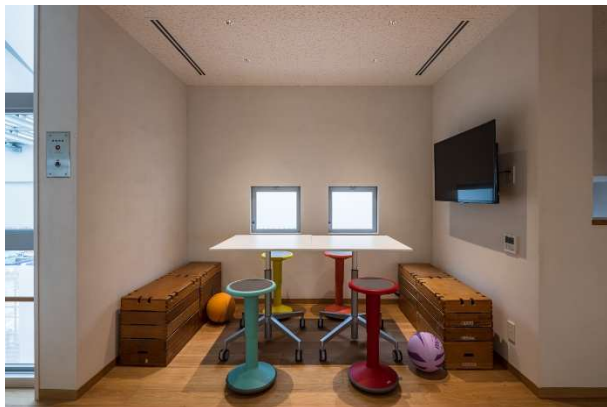
写真 3.4.4.5 既存遊具の再利用

小スペース、低い階高が制約となる中で、天井や壁を取り払い、空間を伸びやかにする工夫を実施された。一方で、子供たちが利用していた児童館の想いとスケールが感じられるように、既存什器や素材、遊戯を有効活用する工夫も試みている。

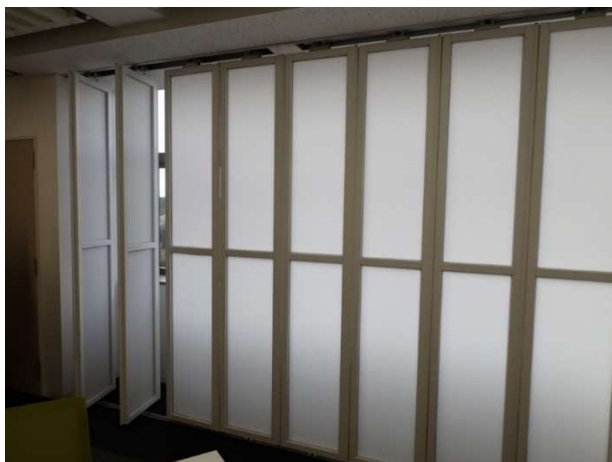
写真 3.5.4.1 日射追従ルーバー  
(撮影のため一部のみ手動で開放した状態)

- ・A 室：既存窓サッシに日射追従ルーバーを設置
- ・B 室：既存窓に後付けサッシを付加し、かつ太陽光追尾自動ブラインドを設置
- ・C 室：既存窓ガラスに Low-E ガラスを貼り付け、かつ太陽光追尾自動ブラインドを設置

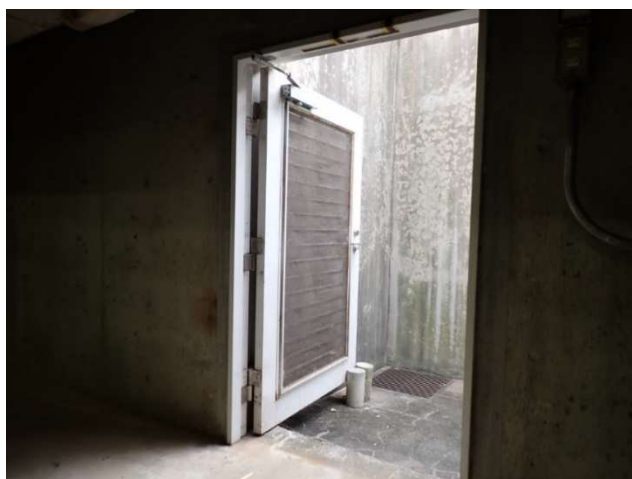
写真 3.5.4.4 免震ピット出入口（ガラリに変更）

既存の免震ピットをクールヒートトレンチとして利用した。免震ピットの出入口をガラリに変更し、外気取入口として使用した。

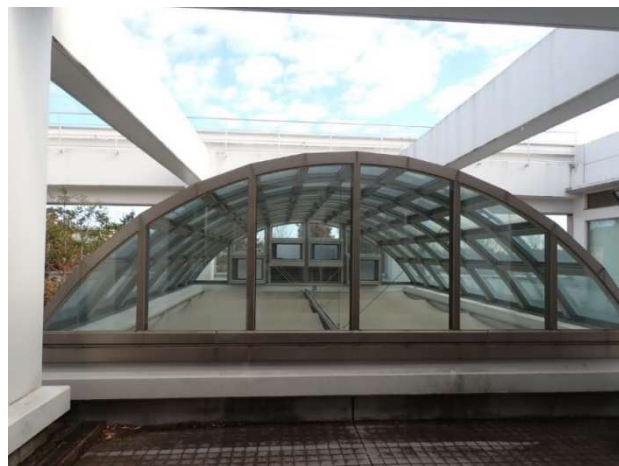
写真 3.5.4.5 エントランスホール上部（排気窓）

自然通風は、1～3 階まで吹き抜けとなっているエントランスホールに採用した。

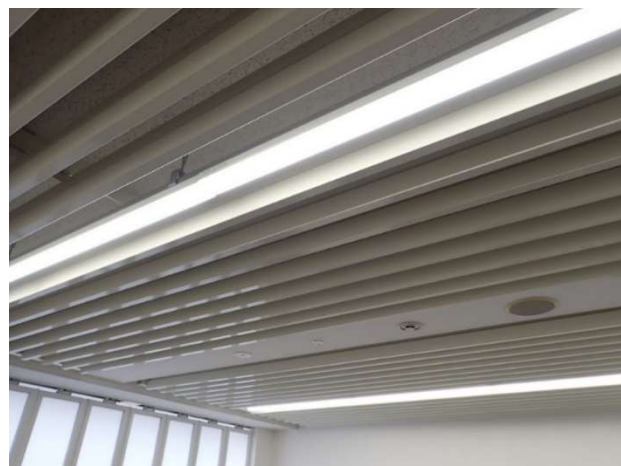
写真 3.5.4.6 放射空調

放射空調は、在来天井の下に冷温水パイプを通したルーバーを設置するタイプとし、天井解体不要なものとした。

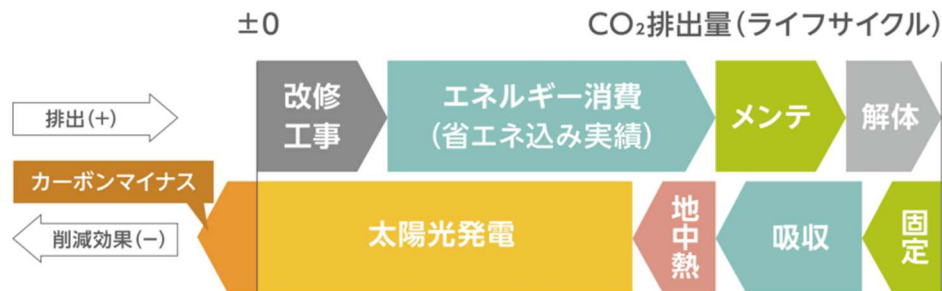
図 3.6.4.1 カーボンマイナス概念図

ZEB を達成した上で、ライフサイクルでのカーボンマイナスを目指すこと、さらには良好な室内環境などにより、健康的に働くことが出来るウェルビーイングの向上を目指した。そのため建築・設備、さらには家具・備品・外構に至るまで、多くの技術要素や工夫を取り入れた。

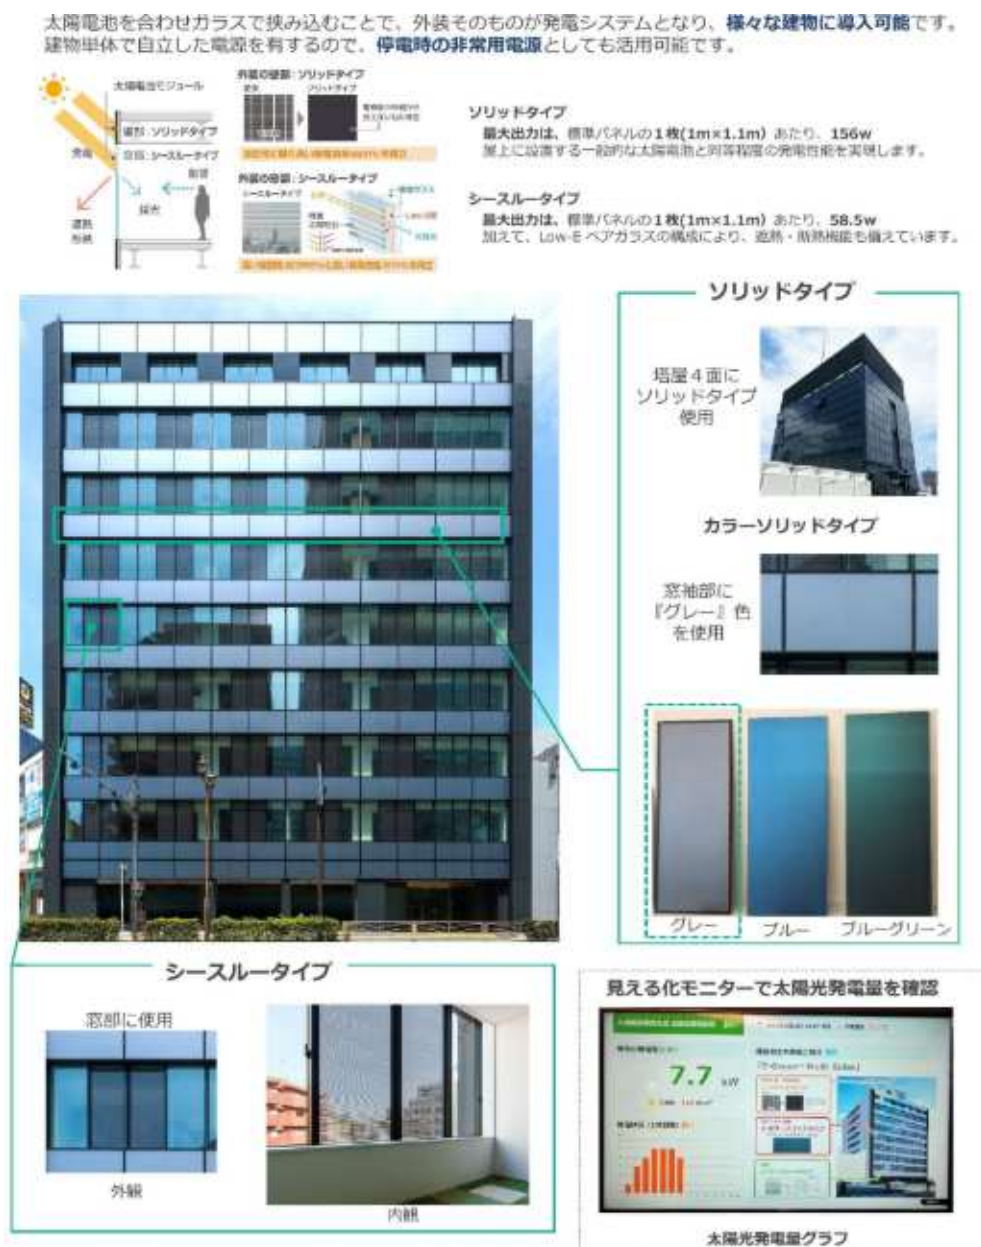
図 3.7.3.1 出典：大成建設(株)「グリーン・リニューアル ZEB」より

外壁と窓で発電する外装システムを外壁窓面に設置

このシステムは 3 層の複層ガラスの間に太陽電池と Low-E 膜を挟んで外装材として一体化し、太陽電池は日射と Low-E 膜による反射で両面による高い発電性能を実現している。採光と発電を両立したシースルータイプと電極線が外観から見えないソリッドタイプがあり、2 つのタイプの構成で高い意匠性を有している。

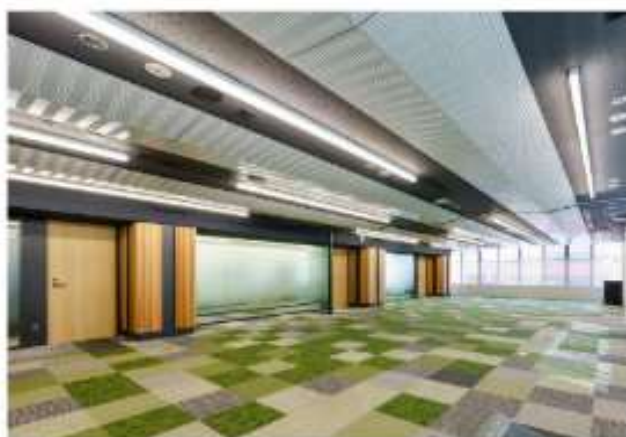
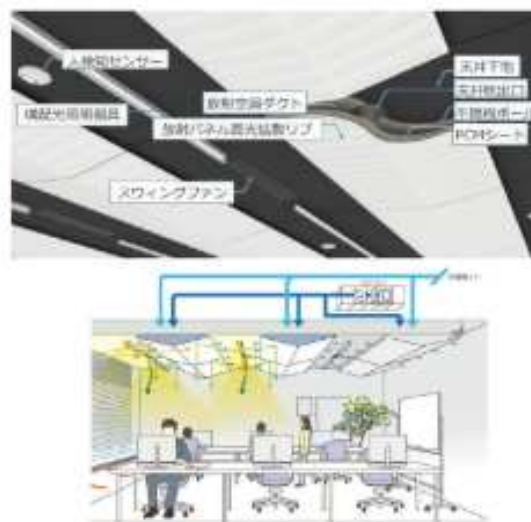
図 3.7.3.3 出典：大成建設㈱「グリーン・リニューアル ZEB」より

快適な温熱環境と明るさをつくり出す光拡散薄型放射空調システムを教場に設置

- ・一般的な空調方式と比べて気流が少なく、**室内湿度にムラが生じにくい**です。
- ・放射効果による体感温度で空調の設定温度を**1～2℃緩和**します。
- ・空調エネルギーを**約10%低減**します。
- ・**机上面照度約2%向上**、明るさ感制御との組合せで、**照明エネルギー約10%低減**します。

放射面金属パネルに天井面段ボールダクトを組み合わせた、薄型放射空調ダクトを開発した。既存空調を放射空調にリニューアル可能で、空調ダクトと放射パネルを兼用した空気放射方式を採用した。放

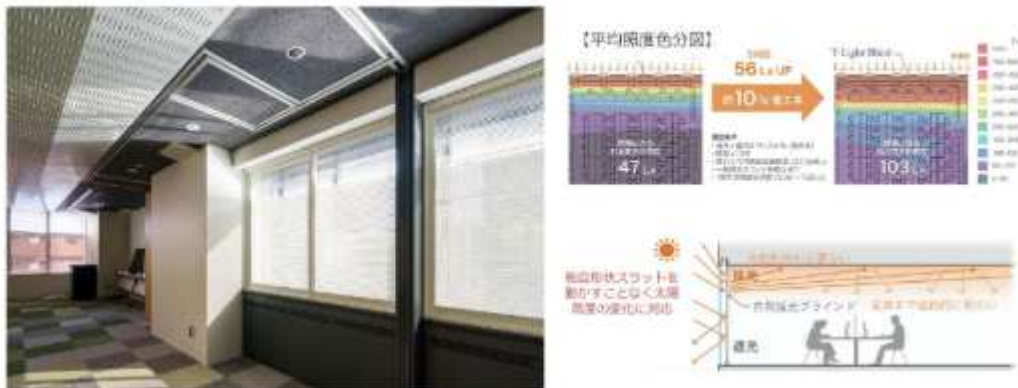
図 3.7.3.4 出典：大成建設㈱「グリーン・リニューアル ZEB」より

- ・採光と遮光を兼ね備えた自然採光ブラインド。既存ブラインドと容易に交換が可能です。
- ・太陽光を室内15m程度まで届け、**照明エネルギーを約10%低減**します。

採光部一般部を組み合わせた、自然採光ブラインドである。採光部は独自形状の採光スラットとなっており上面は反射仕様、裏面は防眩仕様で反射光を拡散する。遮光する一般部と自然光を積極的に取り入れる採光部に分けることで直射日光を遮りながらも自然光を取り入れることができるため、省エネルギーだけでなく快適な環境を実現している。

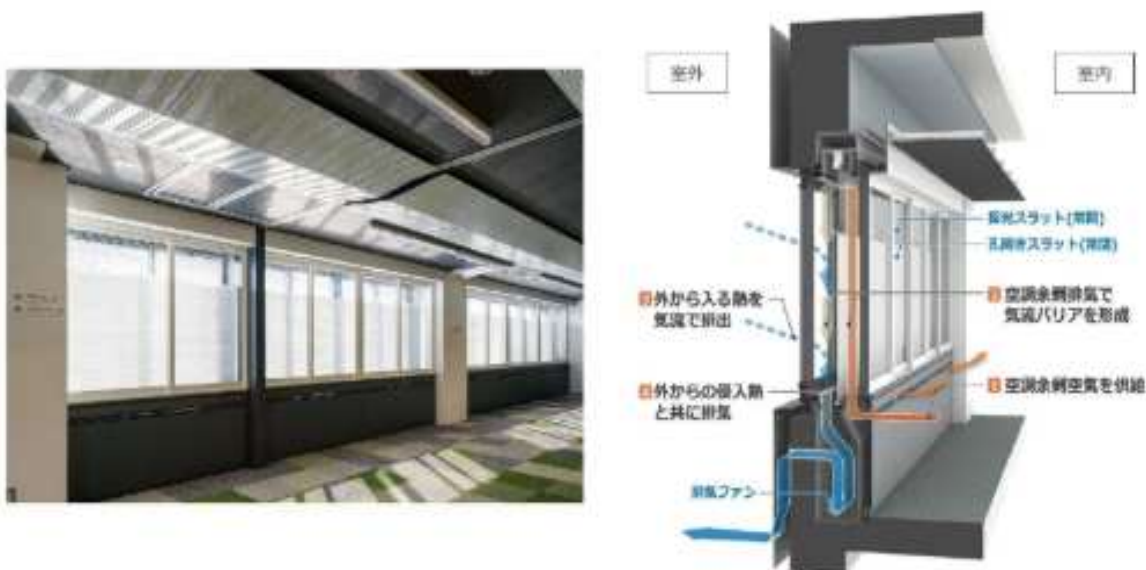
図 3.7.3.5 出典：大成建設㈱「グリーン・リニューアル ZEB」より

- ・外壁と同等の断熱性能を実現し、**省エネ性と快適性が向上**します。
- ・既存窓(単板ガラス)と比べ、**冬期表面温度 約5～7℃程度向上**します。
- ・窓付近の温熱環境が改善するので、**空調負荷の削減**が可能です。

窓ガラスから室内に入る熱を大幅に削減し、断熱性を向上させる窓システムである。既存窓の室内側にインナーサッシを新設して二重窓とし、二重窓内部への通気に室内の余剰空気を活用して換気しな

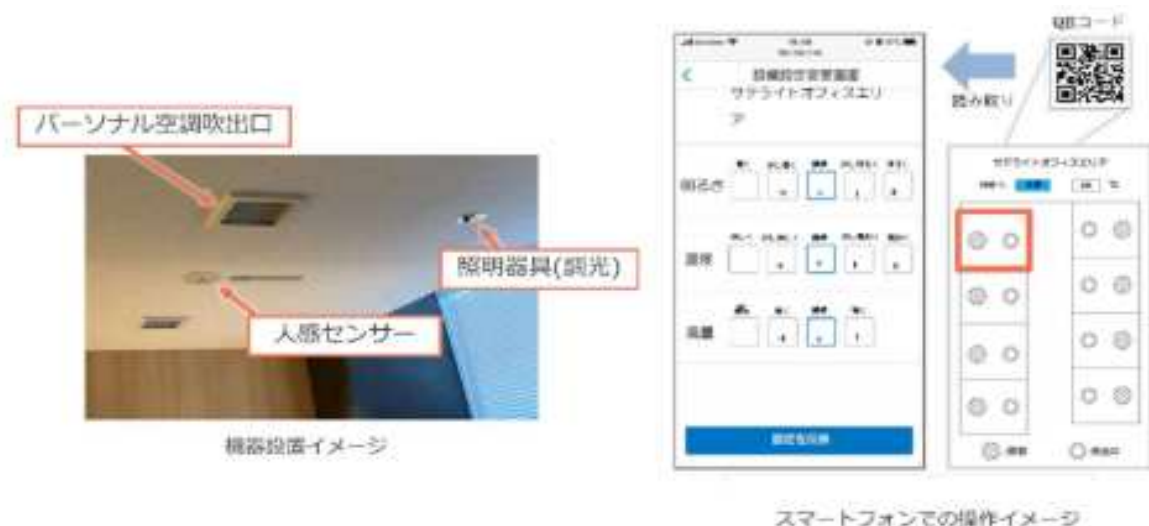
図 3.7.3.6 出典：大成建設㈱「グリーン・リニューアル ZEB」より

照明の明るさや空調の温度を、スマホを使って自分好みに調整できる機能を新設

これまで一括で調整していたオフィス環境を、個人のスマートフォンからそれぞれの好みに合わせ照明・空調等を調整できることを可能にした。予め登録された QR コードにアクセスし、周辺設備を対象とした細かい制御がおこなえ、T-ZoneSaver と連携することで省エネルギーにもコミットできる。

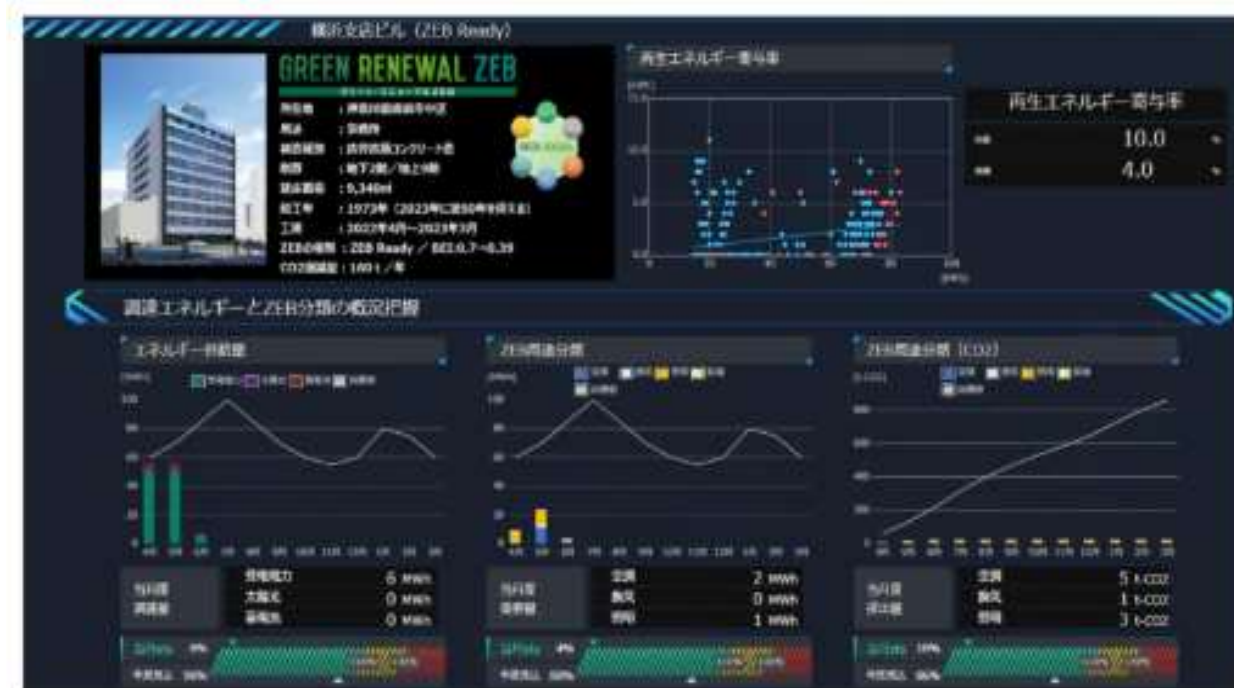
図 3.7.3.7 出典：大成建設㈱「グリーン・リニューアル ZEB」より

AI で省エネ・創エネ・再エネ活用を最適マネジメントし、見える化を実現

室内環境とエネルギー使用量の管理・最適化を AI でマネジメントするサポートシステムである。従来は IT を利用して各建物設備のエネルギーの使用状況を計測し、建物内での「見える化」により省
