既存建築物ストックの省エネルギー改修に関する事例調査  
報告書

2024. 05

一般社団法人 建築設備技術者協会

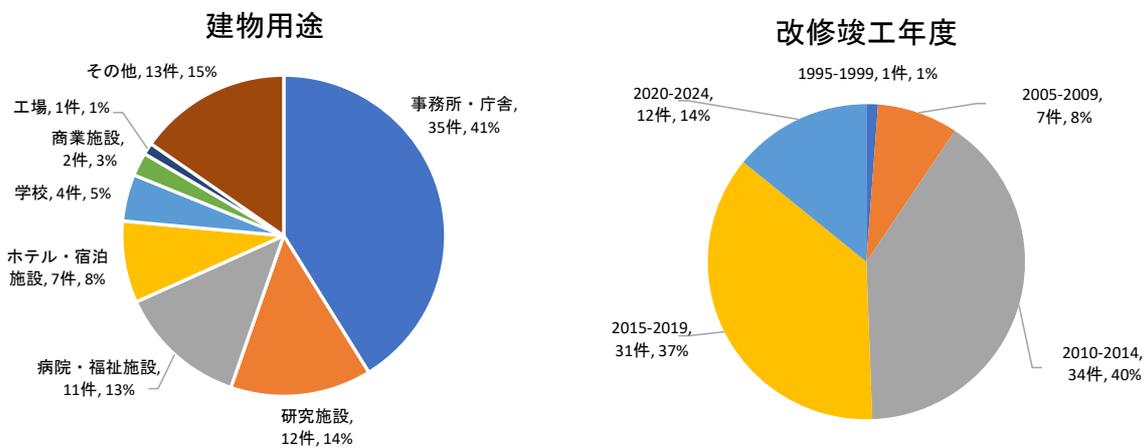
図 1.3.1 事例傾向

調査結果を図1.3.1に示す。建物用途では、事務所・庁舎が約4割を占め、次いで研究施設、病院・福祉施設であった。改修年度は2010年～2019年度が約8割を占めた。

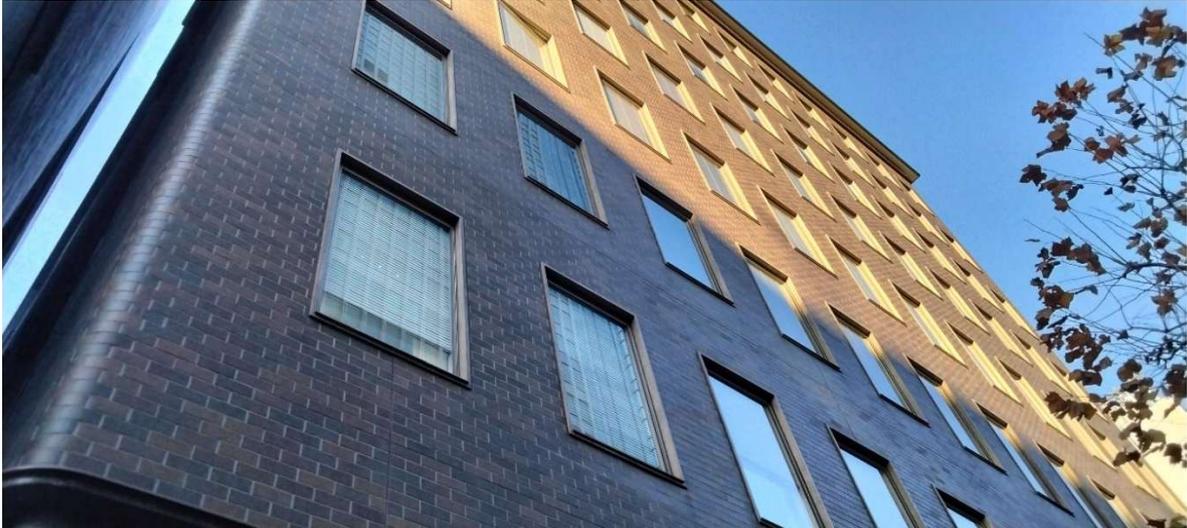
写真 2.1.2.1 ビル外観（2丁掛タイルとエルミン二重窓）

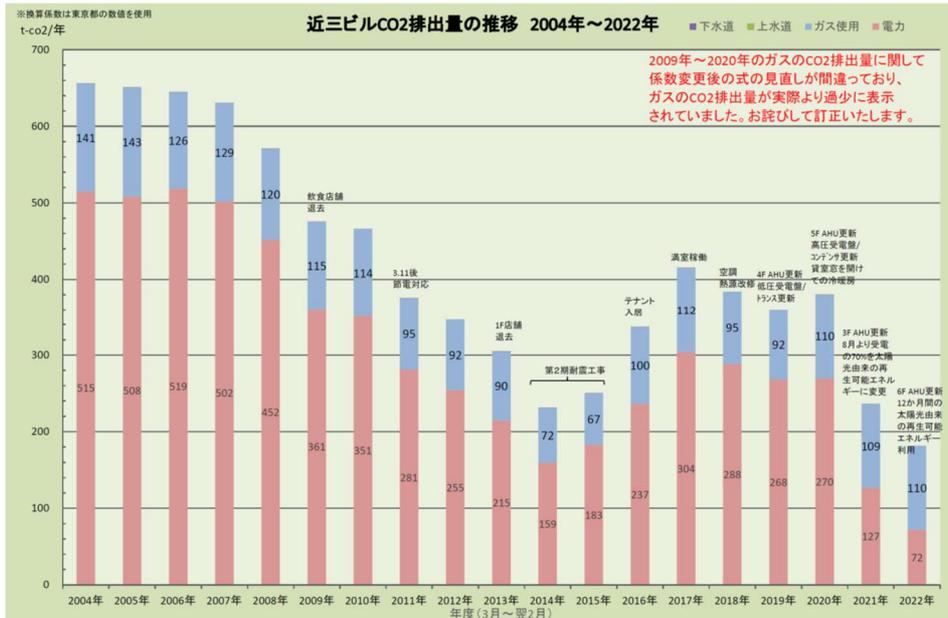
2004年～2022年までの建物全体のCO<sub>2</sub>排出量推移（近三商事㈱提供）を図2.1.3.1に、一次エネルギー消費量推移を図2.1.3.2に示す。2008年以降、テナント退去や節電対応の影響から減少を続けたが、2016年から再び増加に転じた。テナント入居によるものだが、各種省エネ対策を施したりリニューアルの効果が表れ、改修前基準値よりも低い値を維持している。また、2021年度にCO<sub>2</sub>排出量が再び大きく減少しているが、これは太陽光発電由来の系統電力に契約を更新した効果である。

図 2. 1. 3. 1 CO<sub>2</sub> 排出量の推移（近三商事(株)提供）

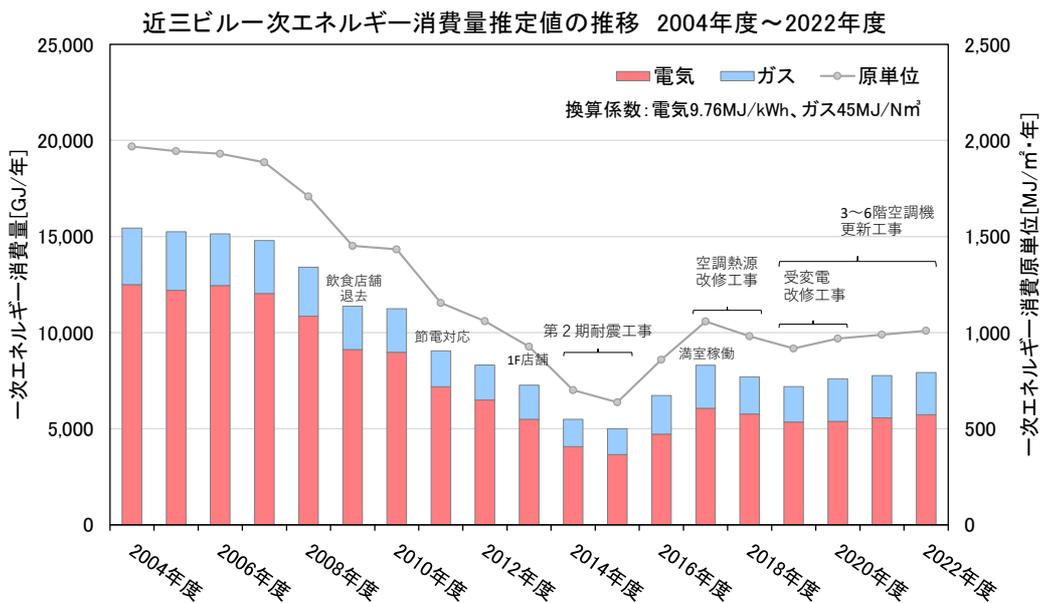
図 2. 1. 3. 2 一次エネルギー消費量の推移

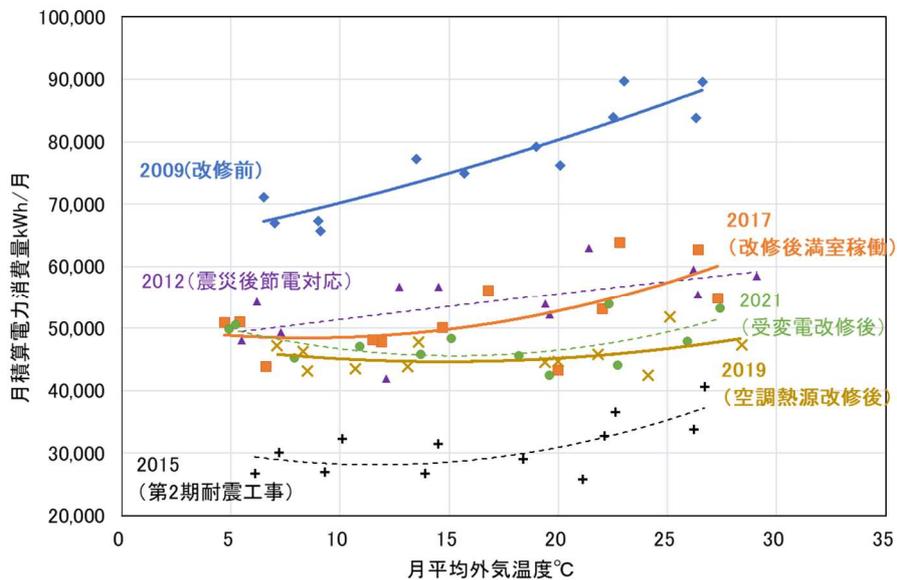
提供データより、代表年を対象に月別電力消費量と月平均外気温の関係性を確認した。図 2. 1. 3. 3 に相関図を示す。2009年度の改修前電力消費量が最も大きく、外気温の上昇に比例する関係にあった。節電対応や耐震工事に伴うテナント退去の影響から2012年度と2015年度には大きく減少した。2017年度には満室状態に戻り、かつ、テナント対応により空調時間が2時間増えたものの、空調機ファン制御の高度化や設計照度見直し+LED化等の効果により、2009年度と比較して3割ほど低く抑え

ることができていた。2019年度には熱源更新や空調ポンプ制御の高度化による効果も表れ、特に夏期電力消費量が更に減少していた。

図 2.1.3.3 月平均外気温と月積算電力消費量 (受領データより筆者が作成)

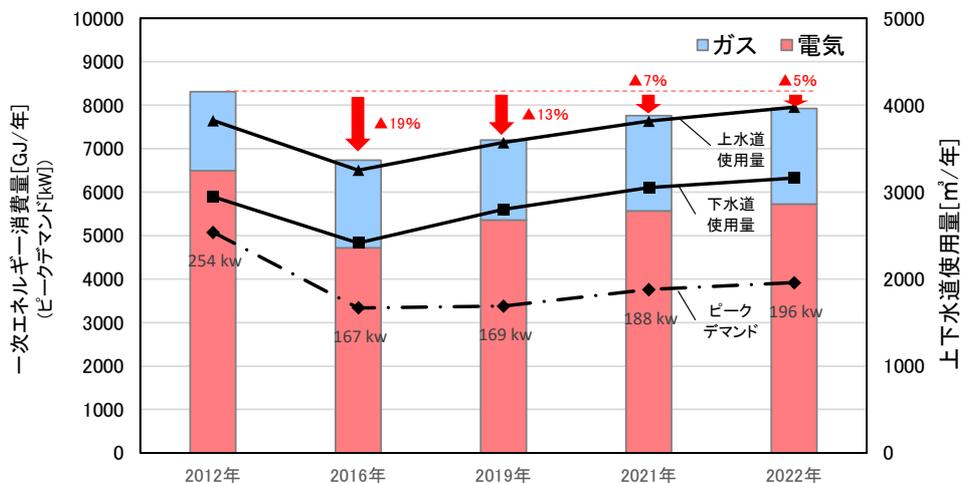
2012年度(震災後)を基準年とし、改修工事別の削減効果について整理した。建物全体の比較を図2.1.3.4に示す。第2期耐震工事後の2016年には2割近い減少となった。その後、テナント入居率の上昇や空調時間の延長等に伴い建物全体の一次エネルギー消費量は増加傾向にあるものの、各改修工事の削減効果により基準年よりも低く抑えられている。次に、省エネ対策別の比較を図2.1.3.5に示す。利用率の増加に伴う影響を切り分けることが難しかったため推定値による評価を含んでいるが、すべての対策で2~4割の削減効果があった。削減量では熱源機の高効率化が最も大きく年間700GJほどの低減効果が見込まれ、削減率ではVWV制御の導入が最も高く4割ほどの低減効果が推定されていた。

図 2.1.3.4 建物全体のエネルギー消費推移 (受領データより筆者が作成)

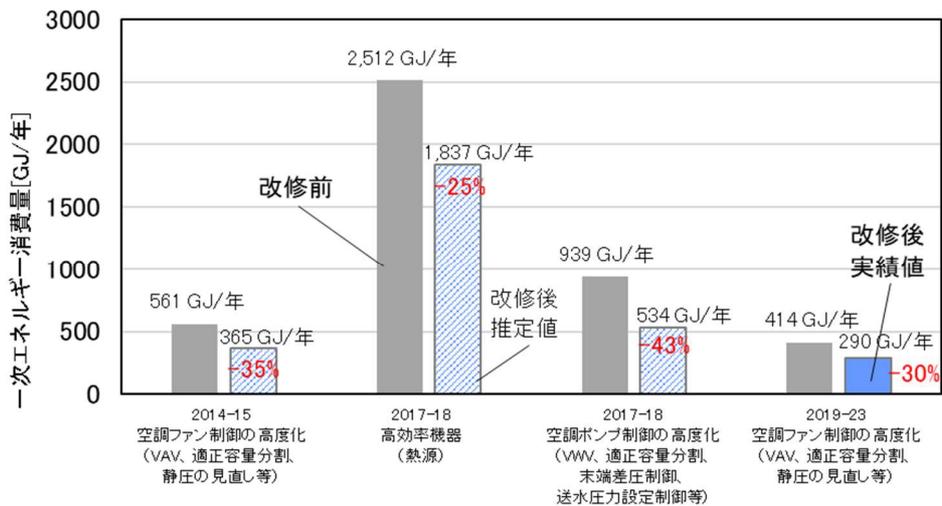
図 2.1.3.5 工事別エネルギー削減効果 (受領データより筆者が作成)

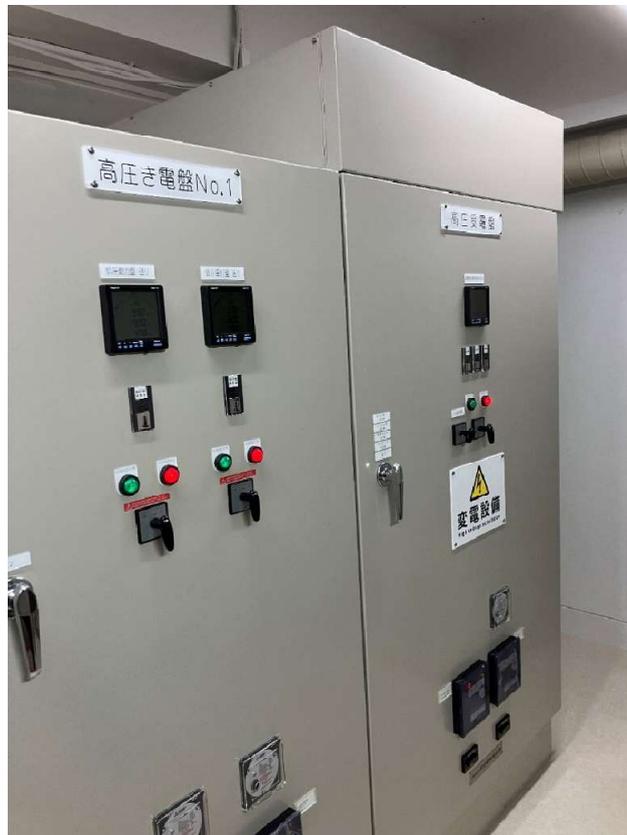
写真 2.1.4.2 高圧受電盤（更新後）

- 工期を2年とし、1年目に低圧受電盤、2年目に高圧受電盤の切り替えとした
- ②作業可能時間は正味20時間  
→共用応接室を閉鎖し、間仕切壁を撤去のうえ仮置スペースとして確保し、新設機器の事前搬入、搬出機器を後日搬出とした
- ③撤去搬出時にPCBの有無確認が必要となった  
→急遽調査を行い含有が無いことを確認した
- ④新設高圧盤が設計図の高さでは既存扉から搬入できないことが判明した  
→壁解体は困難なため、盤の設計を見直しサイズ変更のうえ分割搬入とした
- ⑤東電ピラーボックス内へのUGS設置は、第1期、第2期いずれの停電日にも実施できなかった（コロナ禍のため東電側の体制がとれなかった）  
→後日、夜間停電として実施した

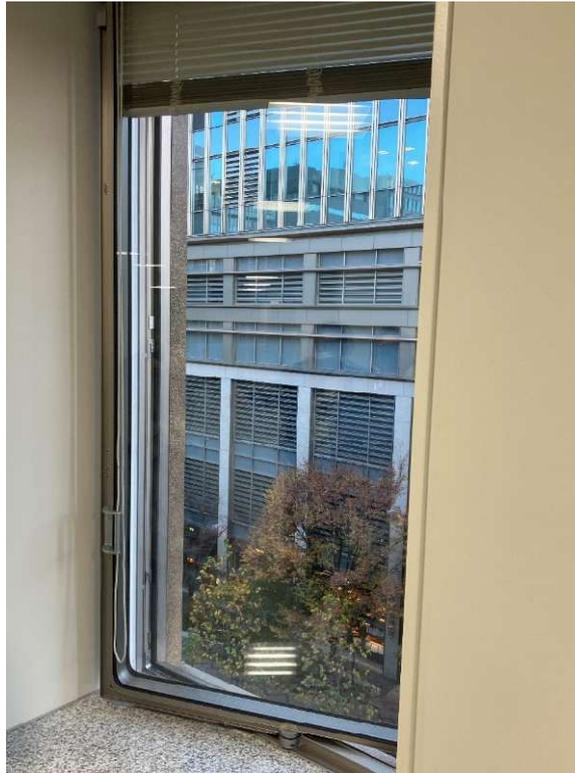
- ・1990～1992 年 (第 4 期改修工事) において、外壁タイルの貼り換えと合わせて上下動の鉄枠サッシからエルミンサッシ (縦軸回転二重ガラス、ブラインド内蔵) に交換した
  - 消防法規に適合させるため、また錆により開閉困難となっていたために交換
  - 旧窓の意匠を踏襲するためにエルミンサッシを選択したものの、結果的には二重のガラスによる遮熱と内蔵ブラインドによる日射遮蔽という省エネ効果につながった

写真 2.1.4.3 エルミンサッシ

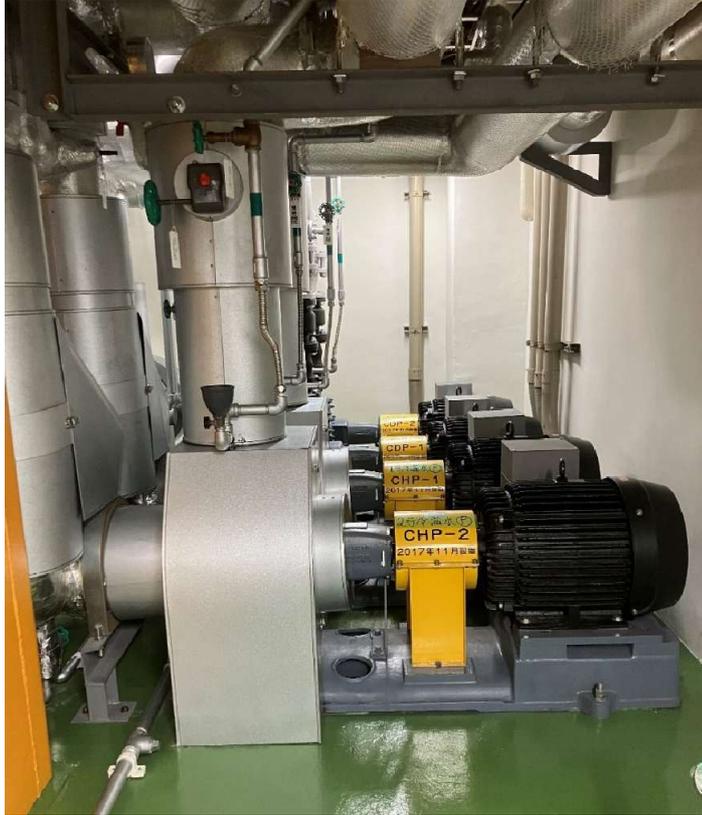
- 2005 年、2007 年 ポンプ軸封をグランドパッキンからメカニカルシールに変更  
→ 節水効果を期待
- 2011 年 東日本大震災をうけ、ポンプに INV を設置し、ヘッダー間差圧制御に変更  
→ 節電要請時にはポンプを最低周波数で運転できるようになった
- 2017～2018 年（空調熱源改修工事）において、空調ポンプを更新。制御も末端差圧に変更  
→ さらなる適正運転（消費電力の低減）につながった

写真 2.1.4.4 空調ポンプ

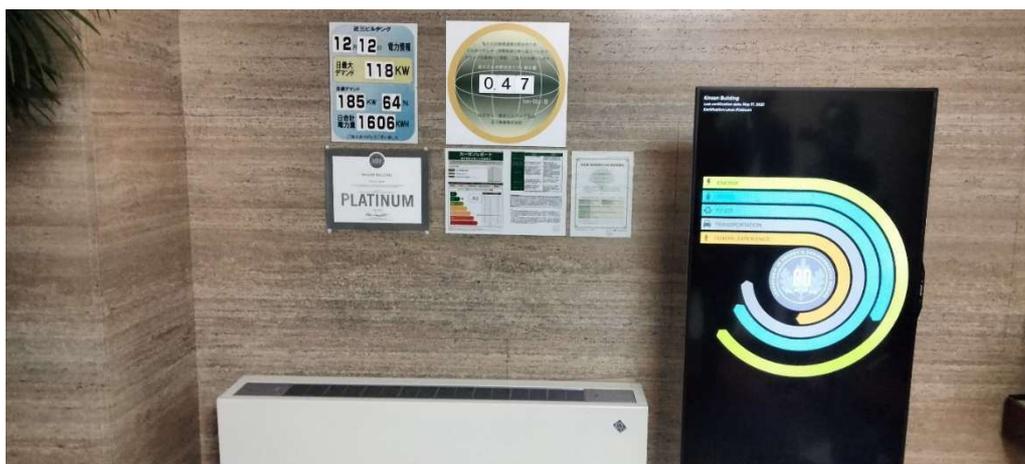
- ・2014 年、ビルエネルギー情報を、インターネットを介してリアルタイムに玄関ロビーで表示するデジタルサイネージを設置した

写真 2.1.4.5 1 階玄関ホール デジタルサイネージ

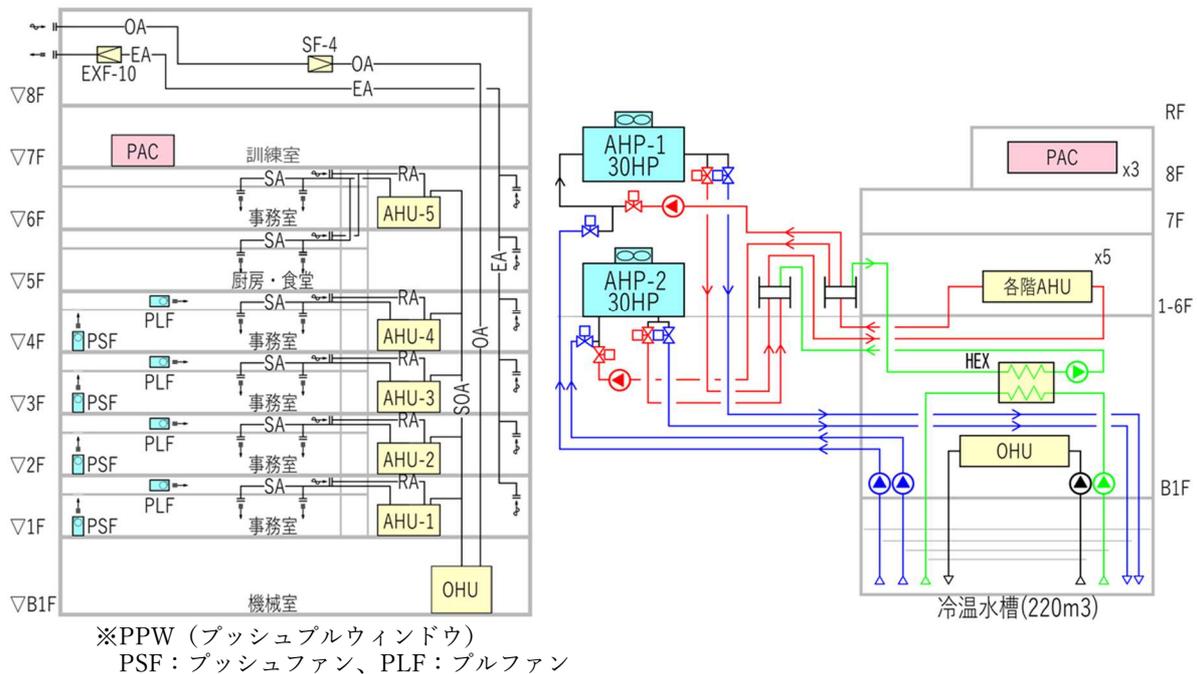
- ◆既存の蓄熱槽を活用して、潜顕熱分離処理と二段階加熱を有効に利用できる熱源システムを構築
- ◆配管経路の工夫により直送回路と蓄熱回路を切替可能とし、二温度で冷水または温水の同時供給が可能なシステムを構築
- ◆AHUの地上配置や、蓄熱槽二次側に熱交換器を新設し密閉回路化、ポンプ類の変流量制御対応などにより搬送動力を削減

空気搬送および水搬送のシステム図を図 2. 2. 3. 1 に示す。

図 2. 2. 3. 1 空気搬送系統図<左>と水搬送系統図<右> (東京電力ホールディングス株提供)

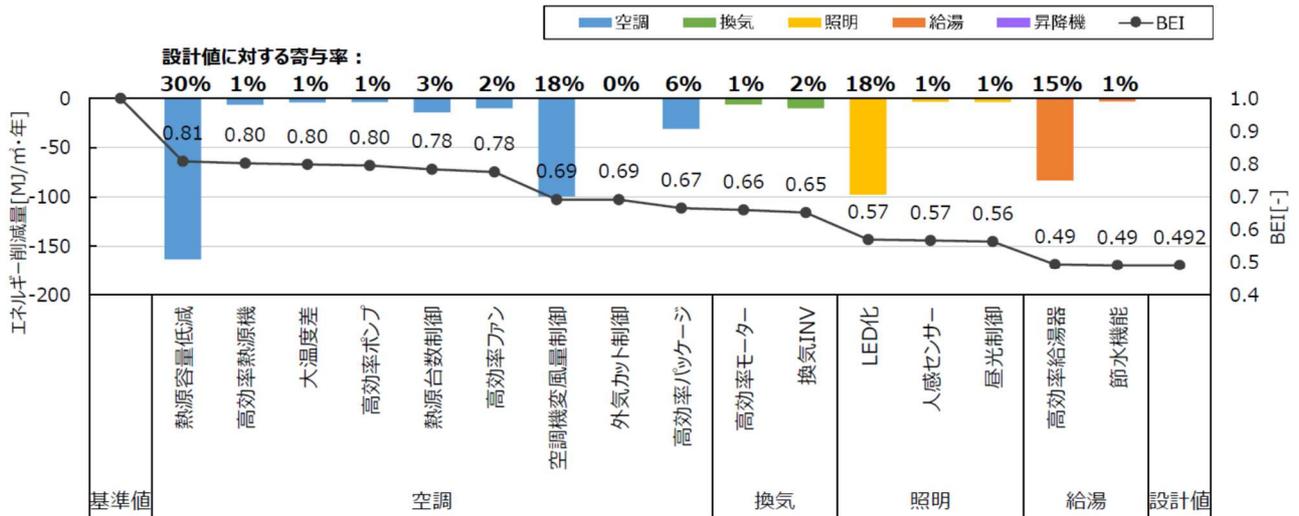
採用技術別のエネルギー消費量と設計値における BEI 低減効果量を図 2.2.3.2 に示す。設計段階で設備を一つずつ変えて試算を行っていた。空調熱源容量低減、空調機変風量制御、照明器具 LED 化および高効率給湯器の項目で BEI が大きく減少していることが確認できる。最も効果が高い採用技術は熱源容量低減であり、低減効果の内 30%を占めていた。次いで、空調機の変風量制御、照明 LED 化、高効率給湯器の順に効果が大きかった。

図 2.2.3.2 項目別省エネ寄与率（東京電力ホールディングス㈱提供）

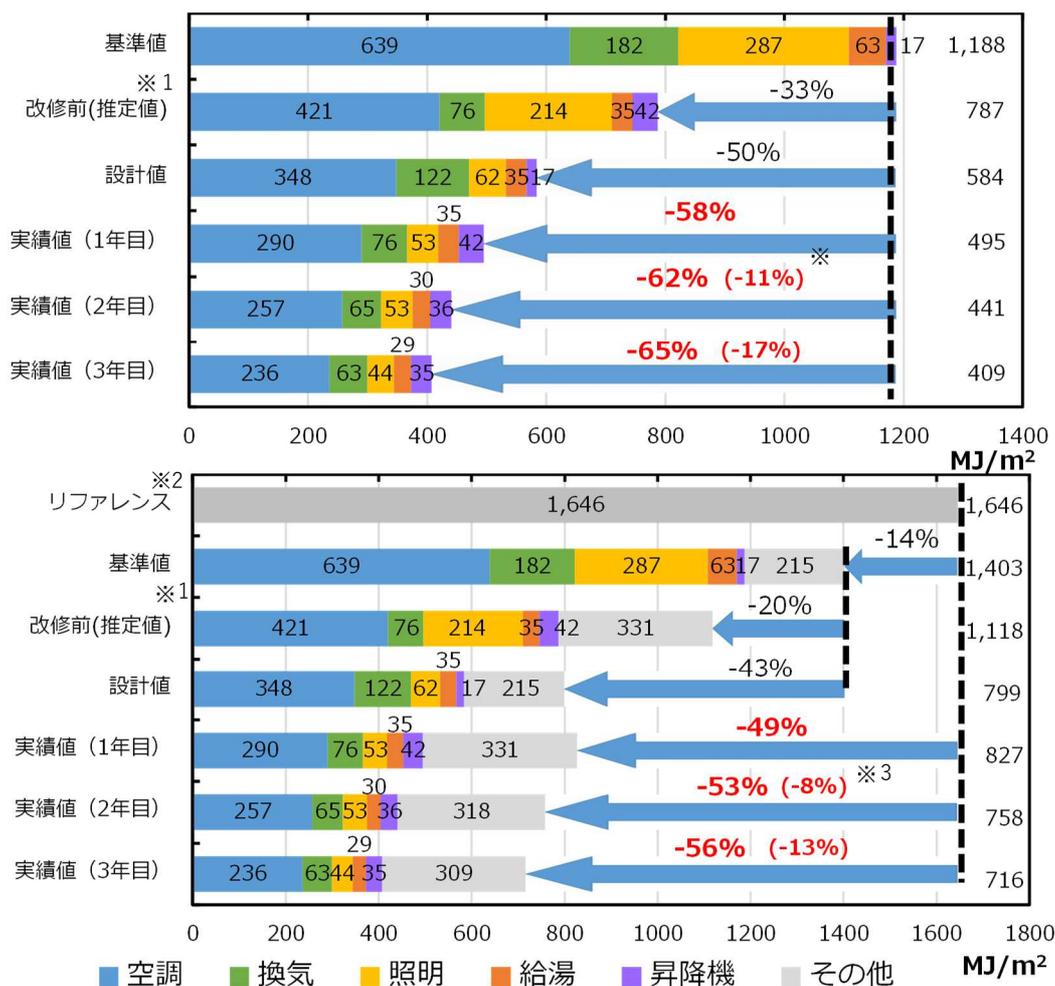
次に、一次エネルギー消費実績を図 2.2.3.3 に示す。改修後 1 年目における一次エネルギー消費実績は 495 MJ/m<sup>2</sup>・年であり、基準値に対する削減率は 58% となり、実績で ZEB Ready 水準の省エネルギー性能が確認されている。また、改修後 2 年目以降においてチューニングによる更なる省エネルギー化を実現し、基準値に対する削減率は、2 年目で 62%、3 年目で 65% となっており、改修後 3 年目にける一次エネルギー消費実績は 409 MJ/m<sup>2</sup>・年である。特に照明設備の削減率が基準値に対して大きく、蛍光灯照明器具を LED 化することにより 80% 以上の削減効果がある。また、基準値だけでなく改修前の値も評価に加えており、より実態に即した効果を評価している点も興味深い。

※1 改修前 (推定値) は、改修前後の期間計測結果より得られた削減率にて割り戻した値

※2 リファレンスは、DECC 統計値 2015~2017 の事務所用途平均値 (1 万 m<sup>2</sup>以下)

※3 図中 ( ) 内は 1 年目実績比

図 2.2.3.3 一次エネルギー消費の実績値 (東京電力ホールディングス(株)提供)

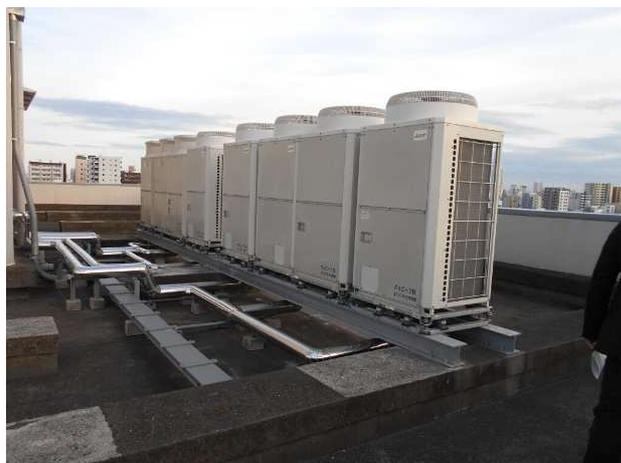
写真 2.2.4.3 PAC 室外機設置状況

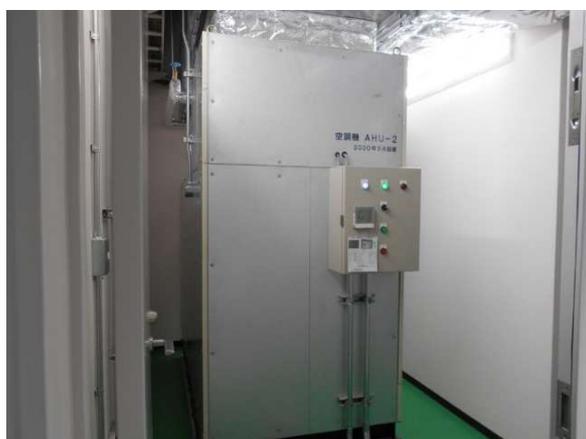
写真 2.2.4.5 新設機械室・空調機

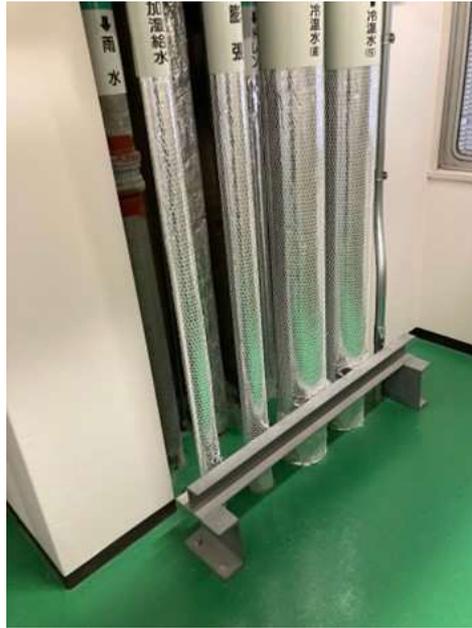
入居者負担の大きい仮設建物への移動を行わない、居ながら改修工事を条件とした。6 階大会議室を仮事務室とし、2 フロア単位で改修工事を計画した（改修後は 6 階大会議室に用途を戻している）。各階 AHU 化に伴い、各階既存会議室の一部に機械室を新設し、便所の場所も先行して堅管を施工することで、改修後部分引渡時に同一フロアで便所を利用できる計画とした。

写真 2.2.4.7 AHU 機械室 先行縦管

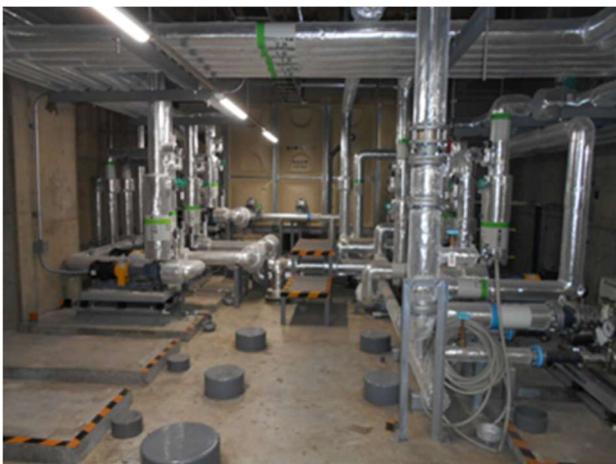
写真 2.2.4.8 熱源機械室（熱源・ポンプ改修後）

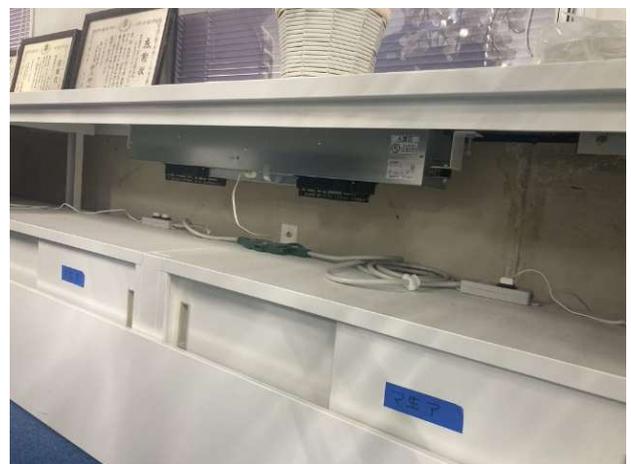
写真 2.2.4.9 プッシュプルファン

空調設備工事では、蓄熱回路が開放系となっていることから搬送動力の低減を図るため、屋上に設置されていた空冷 HP チラーを撤去し、新たにモジュール型空冷 HP チラーを地上へ設置した。また、室内負荷処理用に各階空調機を新設するとともに、外気処理用に外調機を地下1階へ新設した。ペリメータ処理についてはFCUを取り止め、代わりにプッシュプルウィンドウへ更新することで、熱環境を維持した。

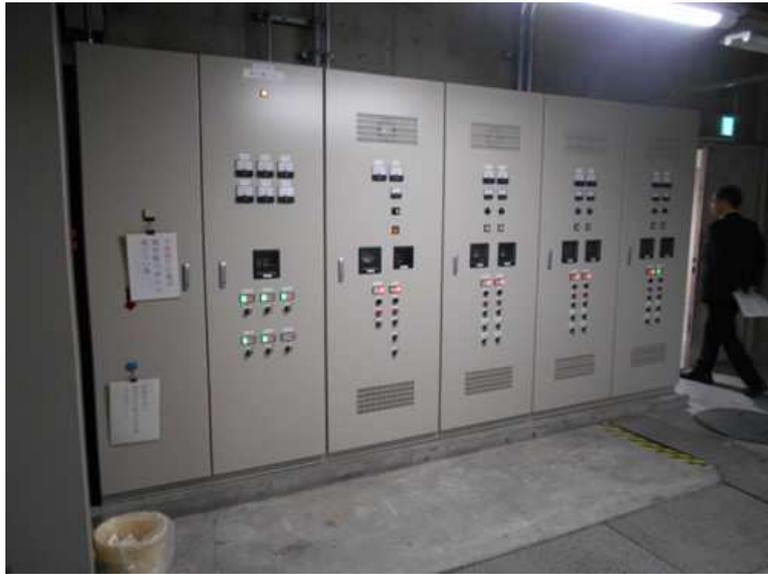
写真 2.2.4.10 B1F 機械室 熱源空調設備用動力盤

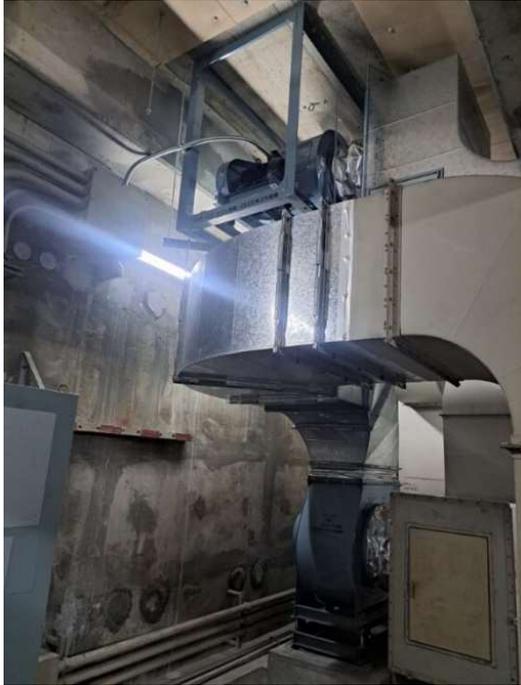
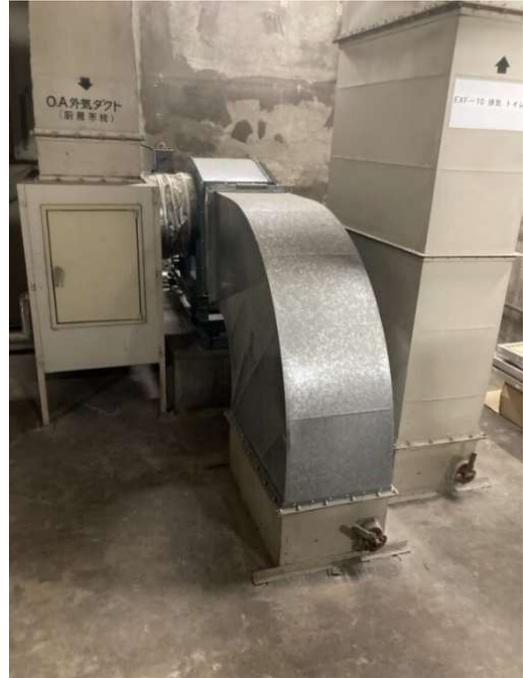
既存ダクトは新設ダクトとの接続部のみダクト清掃を実施したが、ダクト内の汚れや埃の付着などは確認できなかった。外気冷房導入による既存ガラリサイズやダクトサイズの制約もなかった。

写真 2.2.4.11 送風機・ダクト改修状況

写真 2.2.4.12 送風機・ダクト改修状況

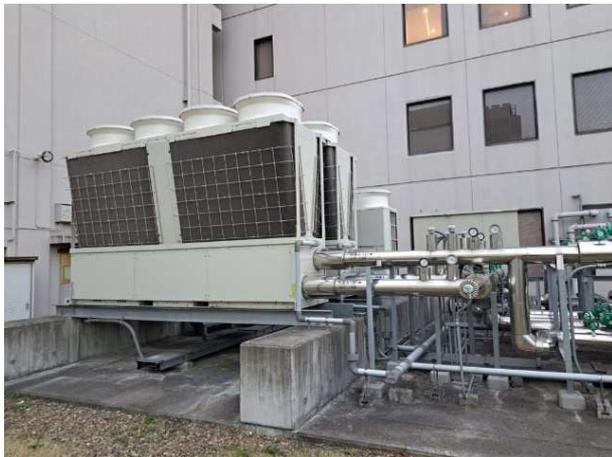
熱源機器は、既存システムでは屋上に設置していたが、改修後は敷地内に新設した熱源機器置場に変更している。地盤や躯体には問題なく、敷地を有効利用している。

写真 2.2.4.13 新設熱源機械室置場

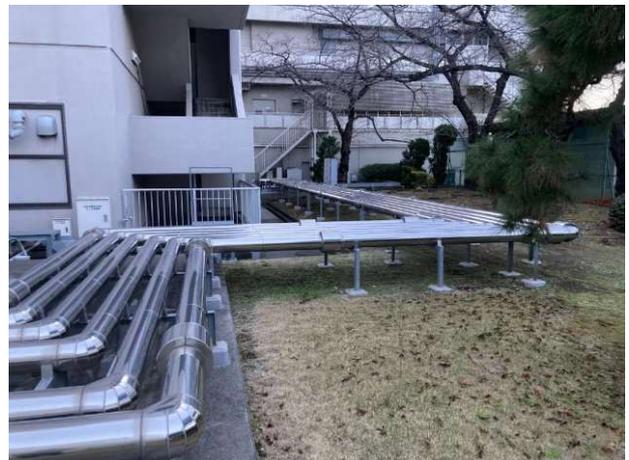
写真 2.2.4.14 熱源設備配管新設状況
