国土交通省 国土技術政策総合研究所

国立研究開発法人 建築研究所

令和6年能登半島地震による建築設備等の被害調査報告

概要：2024年1月1日16時10分頃、石川県能登地方にてマグニチュード7.6、最大震度7の地震（震源：北緯37度29.7分、東経137度16.2分、深さ16km）が発生した。国土技術政策総合研究所、建築研究所、空気調和・衛生工学会、建築設備技術者協会及び建築研究開発コンソーシアムでは、石川県及び富山県において建築物に設置されている設備機器を主たる対象として、その被害の概要及び、地震後継続使用性の実態を把握するため、被害調査を実施した。本報告書では、各建築物の被害事例や地震後継続使用性の実態を報告する。また、調査を行った建築物を対象として、建築物の地震後継続使用性に大きく影響した要因についての分析を行った。

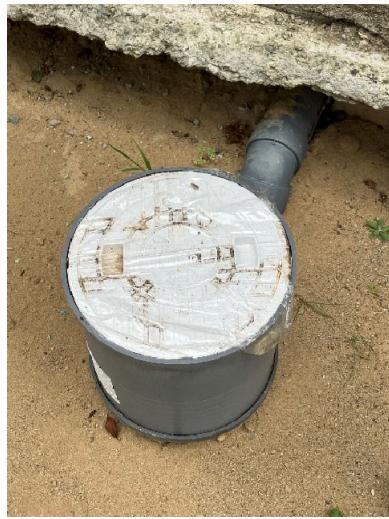
図4.1.3 仮設マンホール（建築物A）

建築物は支持層までの杭基礎であったため沈下はしなかったが、周囲地盤が液状化現象により地盤沈下や石段の崩落が発生した。それが原因でトイレの屋外埋設排水管が地中内で破断し、必要な勾配が取れなくなったことから排水に支障をきたした。埋設配管のため原因箇所の特定に時間を要すると判断し、1週間後仮設マンホールを設置し圧送して対応した（図4.1.3）。排水管の経路で逆勾配となっているところがあるので、1ヶ月に2回通水洗浄を行っているが、破断箇所から植物の根が入り込み（図4.1.4），継続的に排水能力が悪化している。

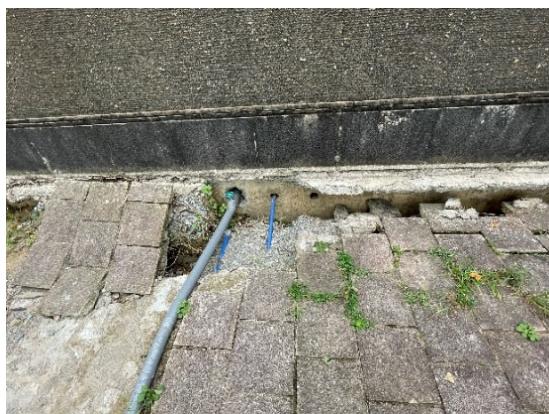
図4.1.5 給水のバイパス（建築物A）

また、給水配管も建築物導入部で破断しており、やはり埋設配管だったので排水管と同じタイミングで配管途中のバルブより分岐してバイパスを組み仮復旧している（図4.1.5）。その他、冷却塔置場の排水管も逆勾配となって排水できず、置き場が浸水している（図4.1.6）。

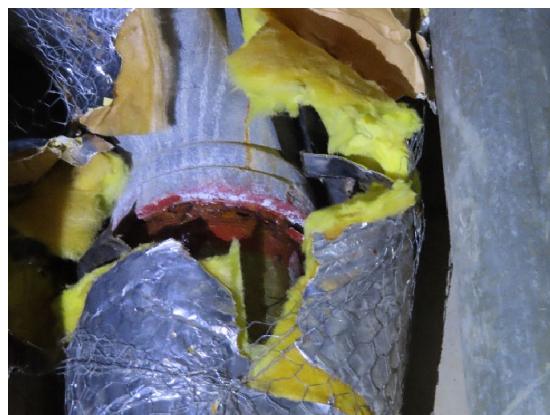
図 4.2.2 雜排水管の補修箇所

地震の揺れで 1 階の雑排水管の内側の錆びが剥がれ、雑排水管が詰まった。この詰まりで 2 階湯沸室流し台・床、2 階トイレ手洗い、2 階清掃用シンクから雑排水が溢れ、2 階湯沸室、2 階トイレ、2 階廊下が浸水した。また、この漏水により 1 階廊下の天井に水漏れ跡が認められた。1 月 9 日に雑排水管の高圧洗浄を実施、再度詰まつたので 10 日にも高圧洗浄を実施した。天井は 3 月 29 日に張替えて復旧した。雑排水管の補修箇所を図 4.2.2 に、水が溢れた掃除用シンクを図 4.2.3 に示す。

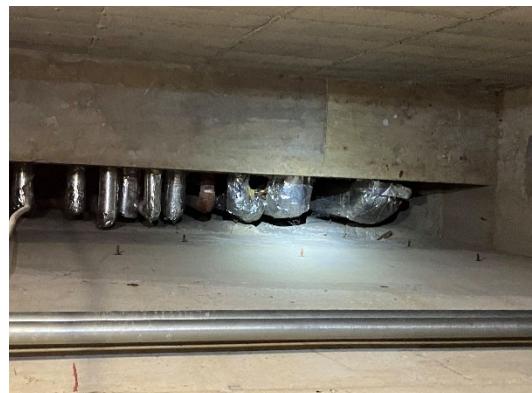
図 4.2.4 地階から見上げたシャフト

また、4～5階のシャフト内の雑排水管から水漏れが発生し、地階部分に滴下した(図 4.2.4)。

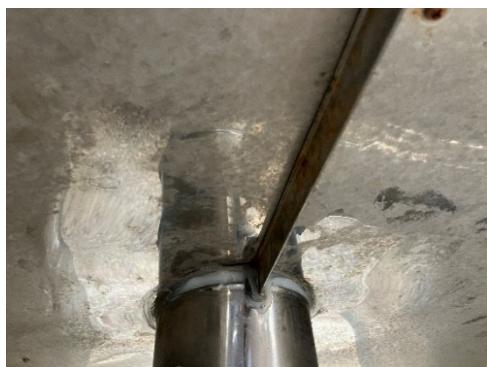
図 4.2.5 ボイラ用補給水タンクの修繕箇所

その他、屋上に設置されている高置タンクとボイラ用補給水タンクで染み出し程度の水漏れが発生した。いずれも軽微であったため継続使用に影響はなかった。ボイラ用補給水タンクは3月29日に修繕の上ライニングし直した(図4.2.5)。高置タンクは6月28日に修繕した(図4.2.6)。

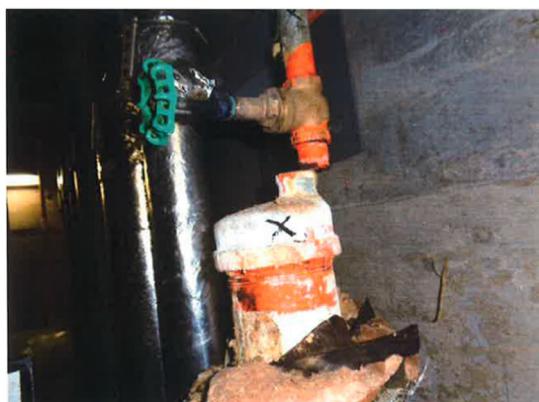
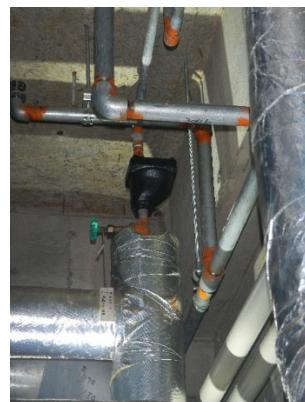
図 4.3.2 冷温水配管の損傷復旧状況（建築物 C 5 階）

建築物 C は、発災当日は休館であり、電力・水道等のインフラ途絶は生じなかった。空調設備においては、地震により建築物内 5 階の空調用冷温水のエア抜き配管が損傷（図 4.3.2）、パイプスペースなどを伝い館内に水が広がり、館内各所で水損被害が生じた。被害発生後、出水損傷箇所の特定に時間を要したことが、被害を広げる結果となった。その後、貸館部分は乾燥が完了した箇所から順次貸し出しを再開した。この被害により館内の集中暖房設備を使用することができなくなり、2月初旬の冷温水配管系統復旧までは、個別空調設備や電気ヒータなどで暖を取ることで対応した。復旧まで約 1 か月の時間を要した理由は、復旧工事に要する予算承認に時間が必要だったためである。この他、地下 1 階空調機械室内部でも漏水が発生（図 4.3.3）、また館内各所の非構造部材にも亀裂などの損傷が生じていることが確認された。（図 4.3.4）

(a) エア抜き配管損傷個所

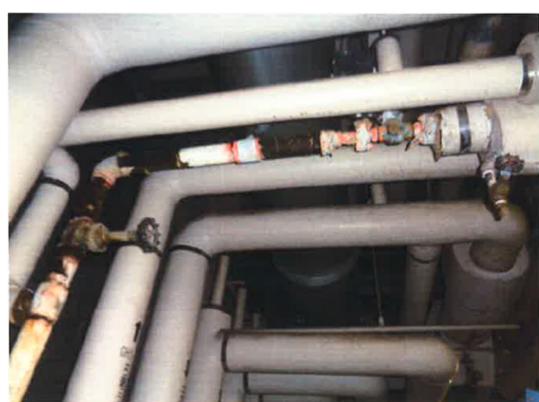
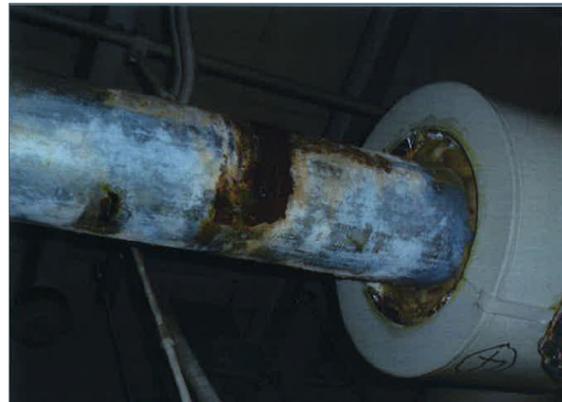
図 4.3.3 冷温水配管の損傷復旧状況（建築物 C 地下 1 階）

(a) 冷温水配管漏水箇所

(b) 冷却水配管損傷個所

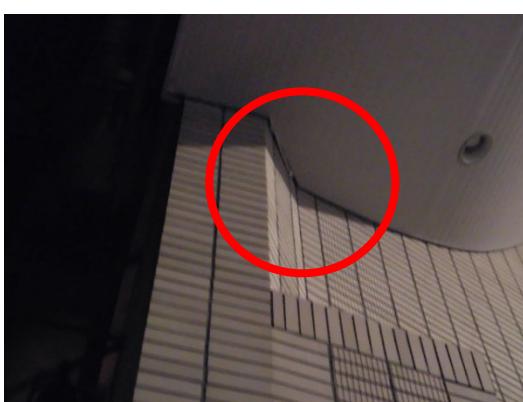
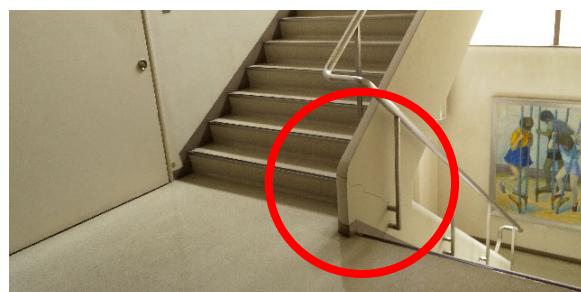
図 4.3.4 非構造部材の損傷状況（建築物 C）

(a) ホール天井損傷個所

(b) 階段腰壁損傷個所

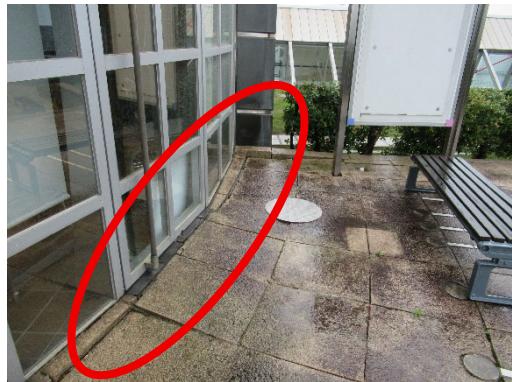
建築物 D では，地震に伴い周辺地盤で沈下が発生していた。（図 4.4.2）地盤沈下は建築物周辺で確認されており，他の損傷に伴う修繕も必要であることから，立ち入り禁止処置を行い，調査時も一部を除き職員以外の立ち入り禁止処置は継続していた。展示室，渡り廊下部において，内壁の損傷が各所に見られ，足場が必要な高所部分の損傷もあった。（図 4.4.3）

図 4.4.2 入口付近地盤沈下 (建築物 D)

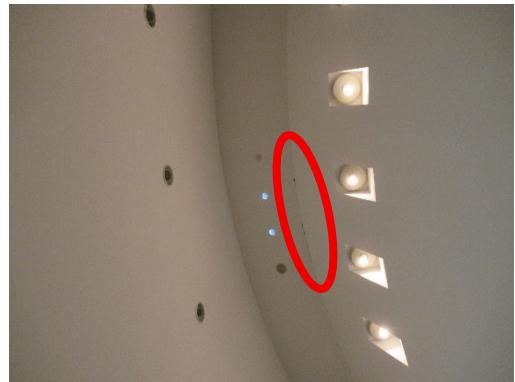
図 4.4.3 内部壁損傷 (建築物 D)

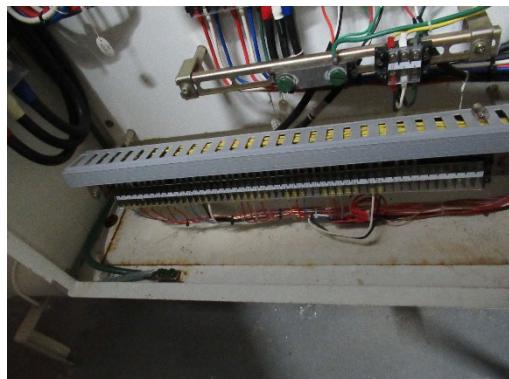
常設展示棟地下 1 階機械室内にある分電盤へ漏水被害があった。調査時は水跡等の確認はできなかったが、内部で一部鏽が確認された。(図 4.4.4)

図 4.4.4 分電盤内部 (建築物 D)

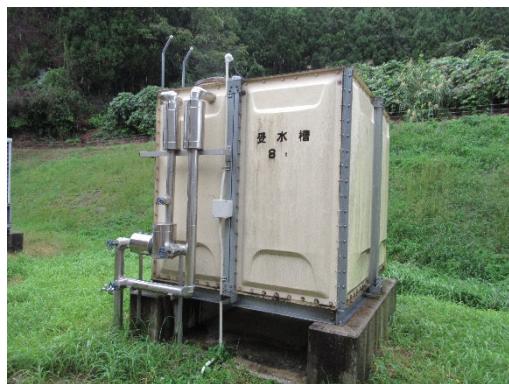
図 4.4.5 屋外受水タンク（建築物 D）

給水設備においては、地震により市水の断水が発生した。断水時にバルブを閉め、受水タンク内の水を確保する処置を実施した(図 4.4.5)。断水中はタンク内の水をトイレ洗浄水に利用し、タンク内の水が無くなった後は、雨水貯めてトイレ洗浄水に利用した。2月7日のライフライン復旧に伴いバルブを開にし、タンク内へ給水を開始した。地震後にタンク内へ貯留していた水は2月7日まで持たなかった。

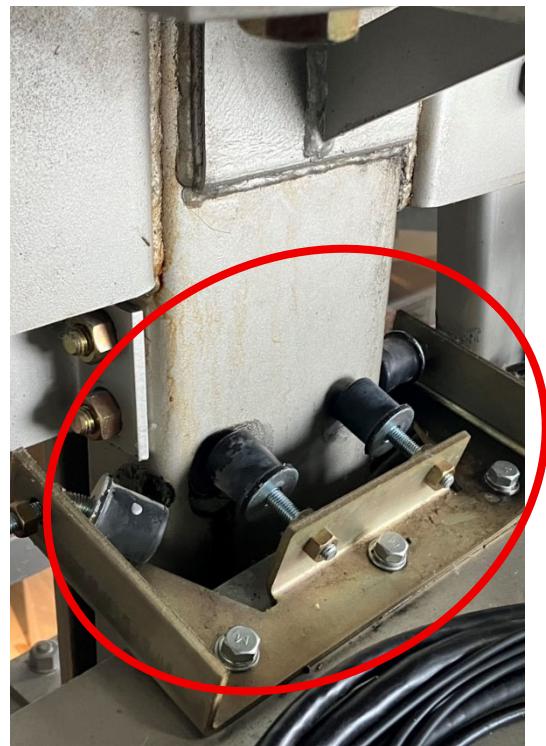
図 4.4.7 企画展示棟 2 エレベータ

輸送設備においては増築棟である企画展示棟 2 に設置されているエレベータが損傷し使用不可であった。調査時も使用停止中であり、1月 4 日の点検時に上部ロッキングデバイス（図 4.4.6, 図 4.4.7）および天井プレート連結部（図 4.4.8）が故障していた。

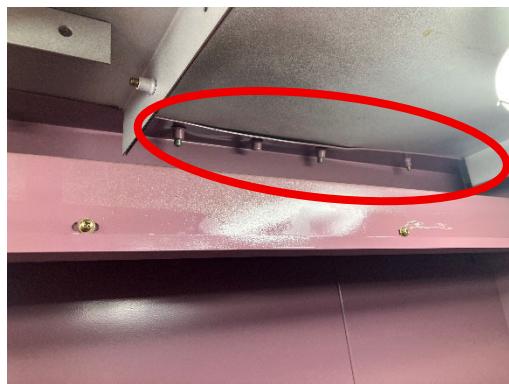
図 4.4.8 企画展示棟 2 エレベータ (天井プレート連結部損傷)

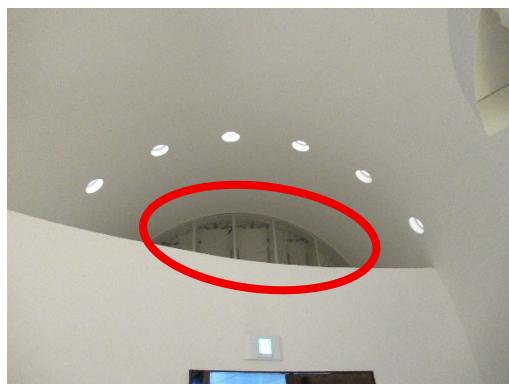
企画展示棟 1、常設展示棟において、排煙窓の開閉不良があった。 (図 4.4.9)

図 4.4.9 企画展示棟 1 排煙窓 (建築物 D)

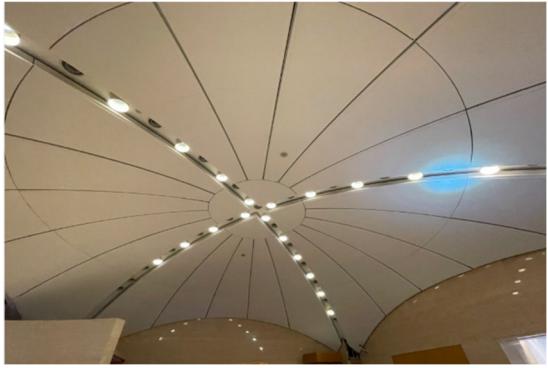
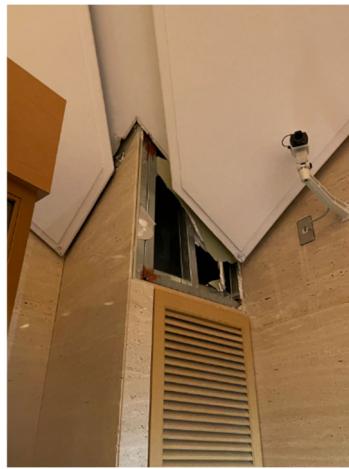
図 4.5.2 エントランスホール天井の損傷状況（建築物 E 1 階）

地震によりエントランスホールの造作天井が損傷（図 4.5.2）した。排水設備においては、生活排水を処理する浄化槽が損傷した（図 4.5.3）。その後の点検で、屋根からの漏水も確認されたため、仮設の防水措置を施した（図 4.5.4）。

(a) 造作天井全景

(b) 壁取合い部の損傷

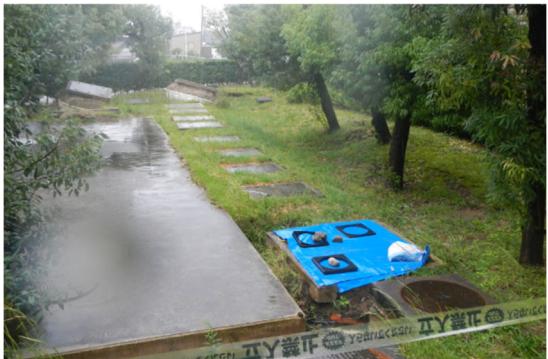
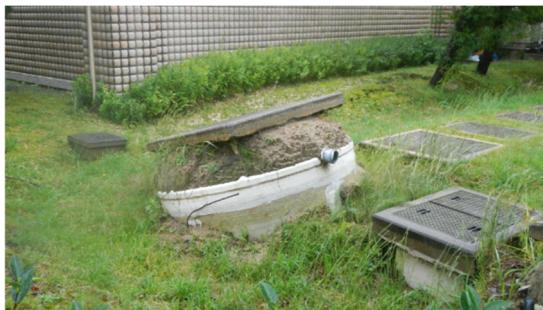
図 4.5.3 净化槽の損傷状況（建築物 E 屋外）

(a) 净化槽廻り全景

(b) 損傷箇所

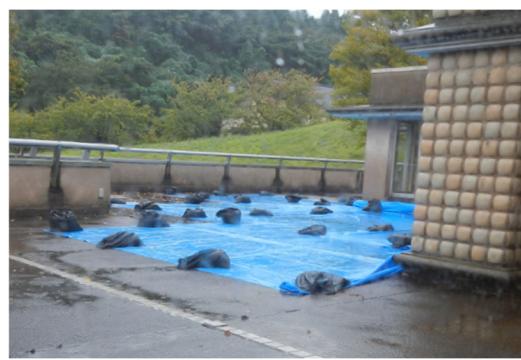
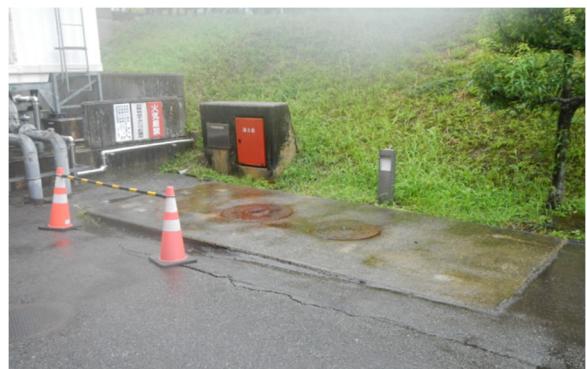
図 4.5.4 防水の損傷対策状況他（建築物 E 屋上、外構）

(a) 防水損傷対策

(b) 地下タンク廻り

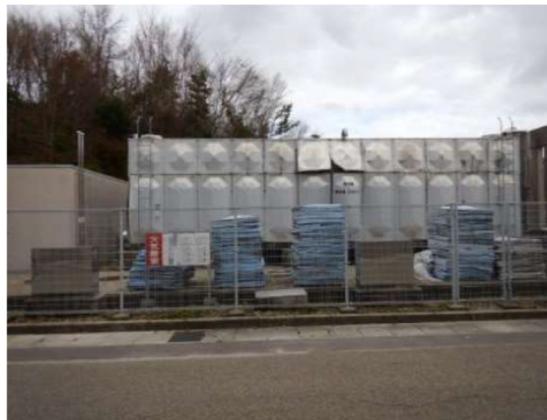
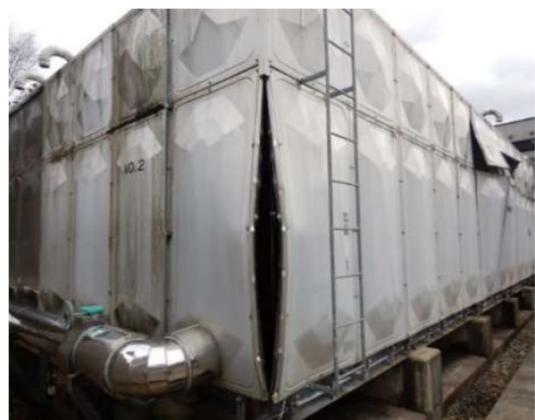
図 4.6.2 受水タンクの破損状況（施設管理者より提供）

図 4.6.2 及び図 4.6.3 に示すように、ステンレスパネル製上水受水タンク (288m^3 , 図 4.6.2) と、本館屋上のステンレスパネル製高置タンク (43m^3 , 図 4.6.3) が破損したため、地震直後から全館で水が使えなくなった。

トイレは、1月4日から雨水をろ過した雑用水タンク (655m^3) を使って対応し、その後1月8日に高置タンクと受水タンクを応急復旧し、 70 m^3 が貯水可能になったが、市水の断水が続いたため、給水車からホースで受水タンクに水を入れ、使用箇所を限定して水を使用していた。その後、市水は1月31日に供給再開され、2月7日から透析を再開した。

(a) 受水タンク外観

(b) 受水タンク破損状況

その後、図4.6.8に示すように2024年度中に受水タンクを鋼板製タンク(70m³×2基)に更新し、7階屋上の高置タンクも四隅が丸いR型の厚みのあるステンレスタンク(19m³×2基)に更新した。また、地下の雨水貯水タンク(500m³)の雑用水についても、3階の病棟まで使用できるように、揚水ポンプを整備している(図4.6.9)。

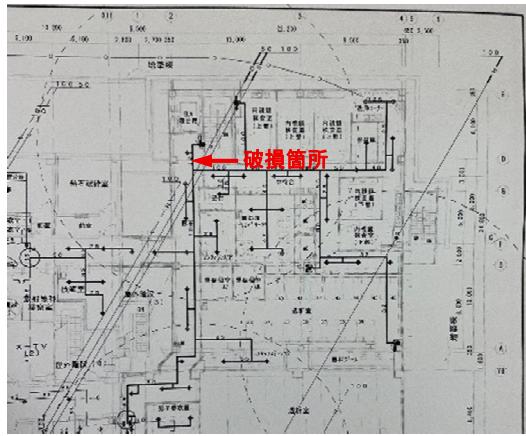
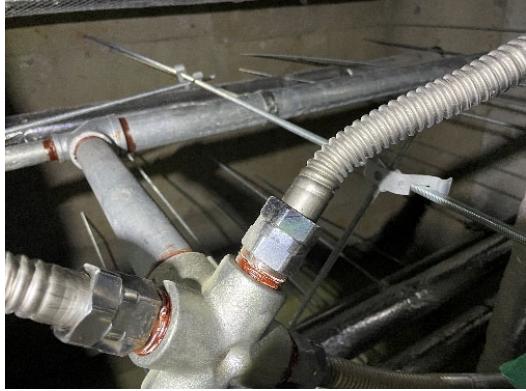
図 4.6.4 スプリンクラー配管の破損箇所と配管施工状況

消防設備では、管理棟2階廊下のスプリンクラー配管（図 4.6.4）が破断し、2時間の漏水によりエレベータピットが水没し、復旧は2月下旬～3月末になった。

(a) スプリンクラー配管破損箇所

(c) 天井内配管施工状況

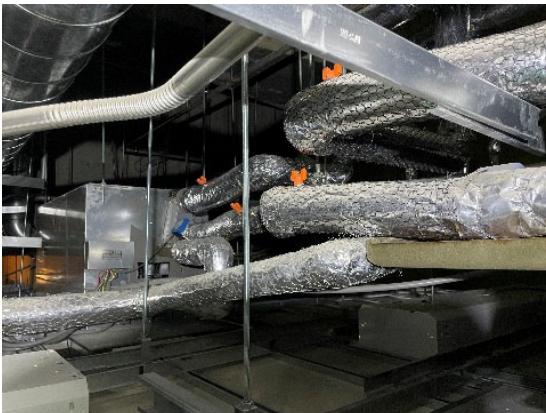
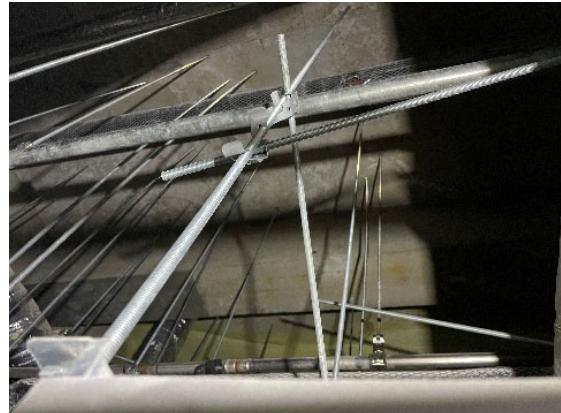
図 4.6.5 3 階医局のファイルコイルユニットと天井内のファイルコイルユニット支持状況

給水設備では、病室の尿瓶洗浄バルブ 19か所が破損（写真なし）し、水が止められなくなって、下の階の天井に漏水した（3日間で仮復旧）。また、空調配管設備では、3階医局のファイルコイルユニット（図 4.6.5）の冷温水接続フレキ管（写真なし）が破断して漏水し、1階外来天井まで達した。復旧は 1月下旬に完了（作業日数 1～2 日）した。

(c) 天井内のファンコイルユニット（復旧後）

(d) ファンコイルユニットの吊り支持状況

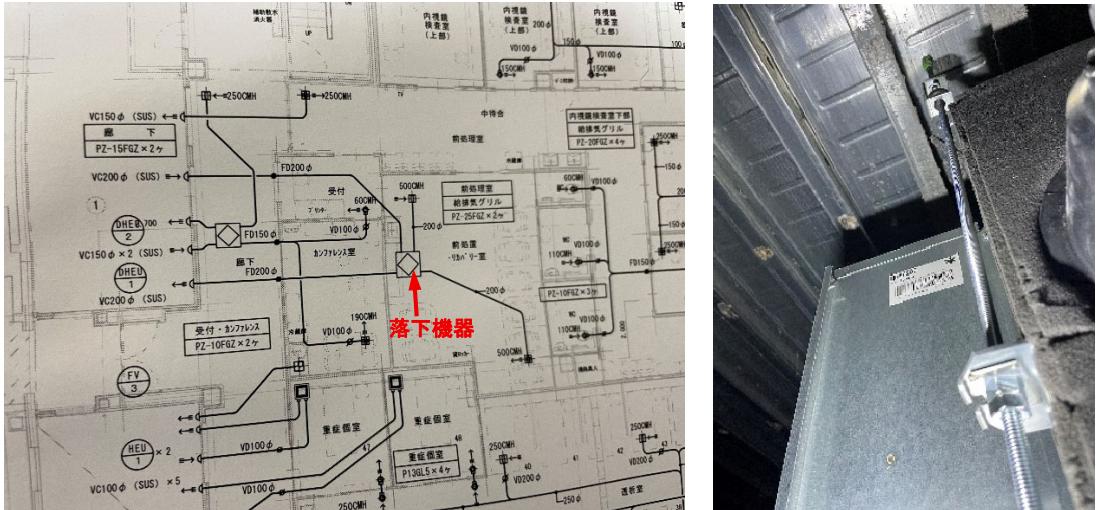
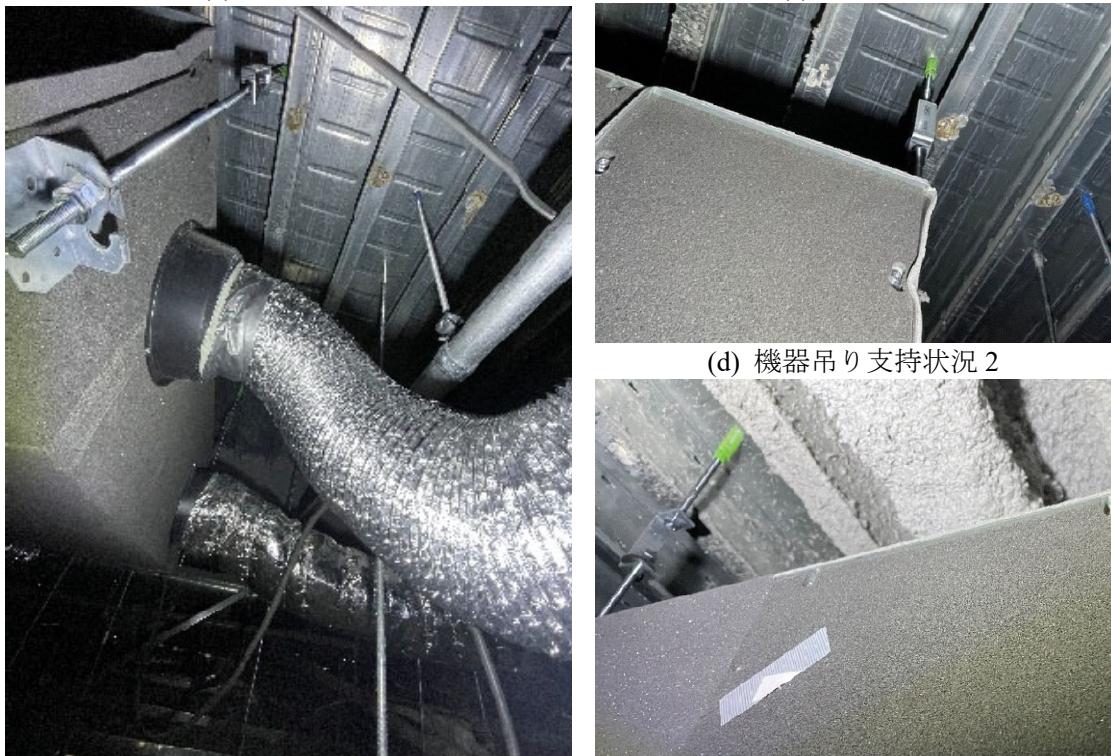
(b) 落下機器設置位置

(c) 機器吊り支持状況 1

(e) 機器吊り支持状況 3

(f) 機器吊り支持状況 4

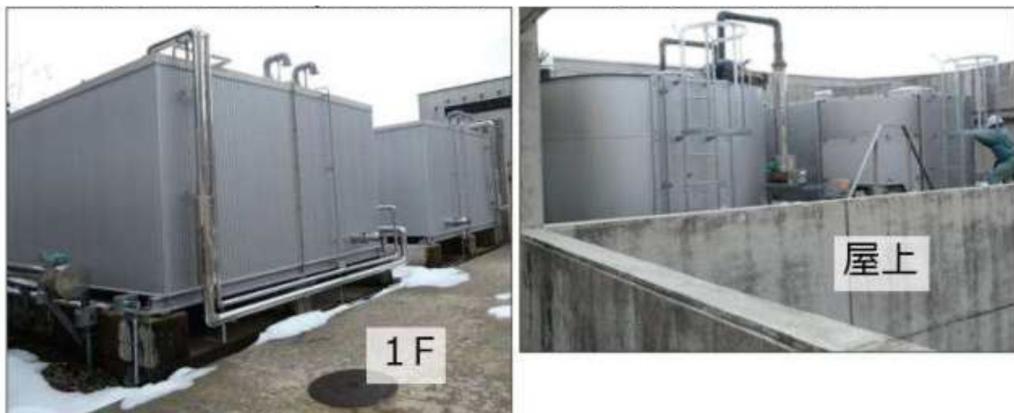
図4.6.8 2024年度中に更新された受水タンクと高置タンク（施設管理者より提供）

給水設備は、受水タンクと高置タンクが破損し使えなくなり、7日間は雑用水タンクの水をトイレの洗浄に利用した。その後も市水の断水が続いたが、タンクの応急復旧と給水車による補給で使用箇所を限定して給水した。2か月後に市水が復旧したが、循環ポンプの復旧は3か月後になり、埋設管の復旧は10月28日の調査時点でも終わっていなかった。

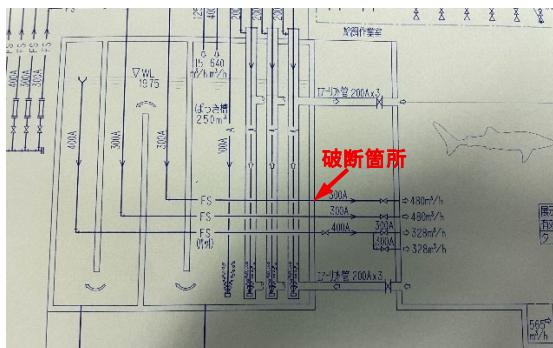
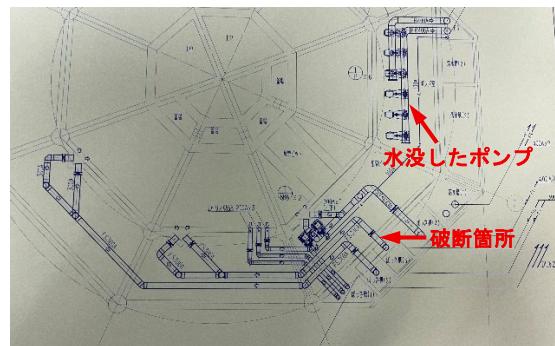
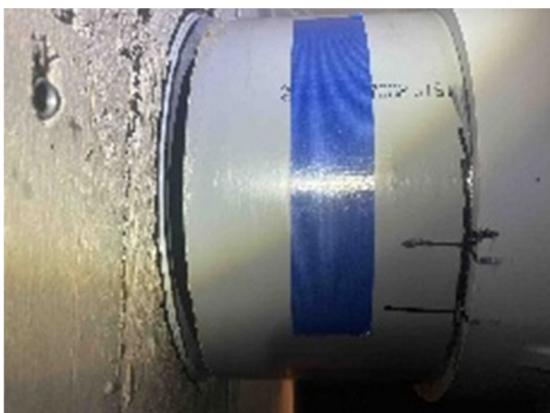
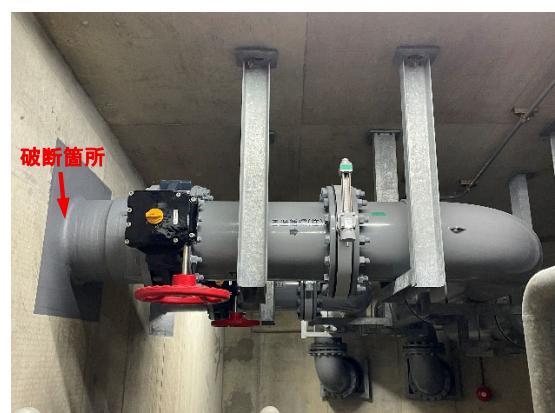
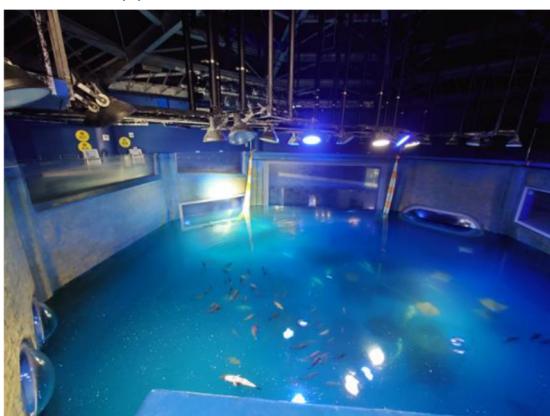
図 4.7.2 ジンベイザメ展示水槽の循環ろ過配管の破断箇所と水没したポンプ
((c), (e), (f)は施設管理者より提供)

図 4.7.2 に示すように、ジンベイザメ館の循環ろ過配管（硬質ポリ塩化ビニル製、呼び径 300A）が破断し、水槽の水位が 6m から 2m まで低下して、水槽内の魚が死亡した。また、水槽から流出した水で 37kW のポンプ 6 台が水没し、動作不能となった。ポンプは 2 月中旬に発注して 6 月末に納入され、5 月に始まった配管の修理と補強は 7 月 20 日までに完了した。

(a) 水槽循環ろ過配管系統図

(b) 水槽循環ろ過配管平面図

(c) 破断した循環ろ過配管

(e) 漏水により水位が低下した水槽

(f) 漏水により水没したポンプ

(d) 修復・補強後の循環ろ過配管

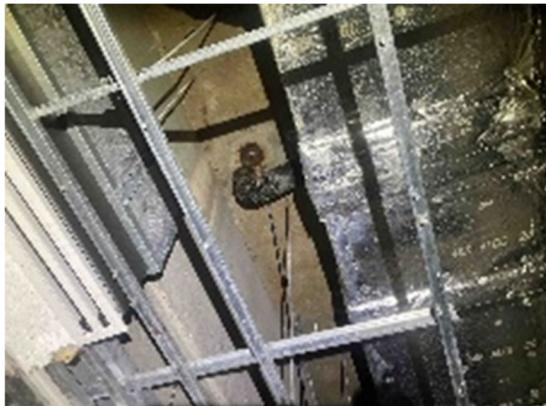
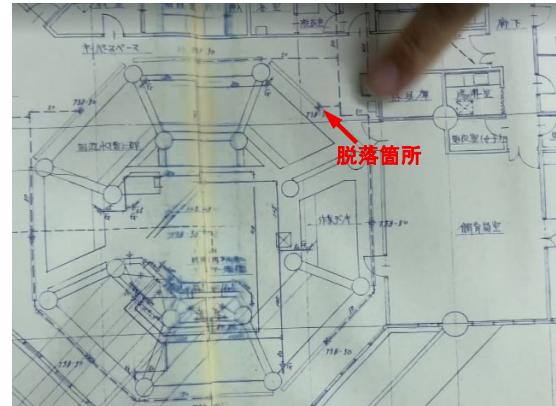
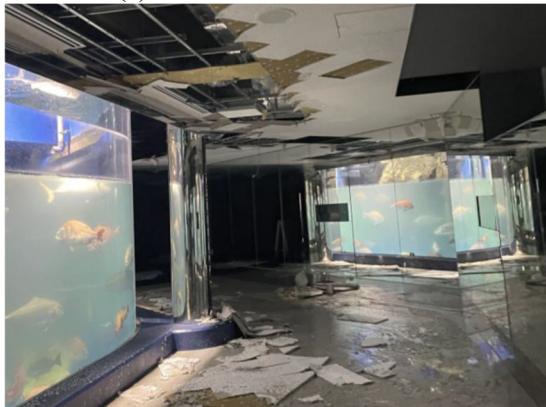
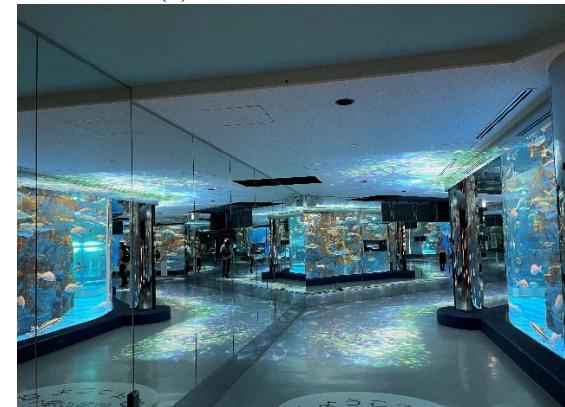
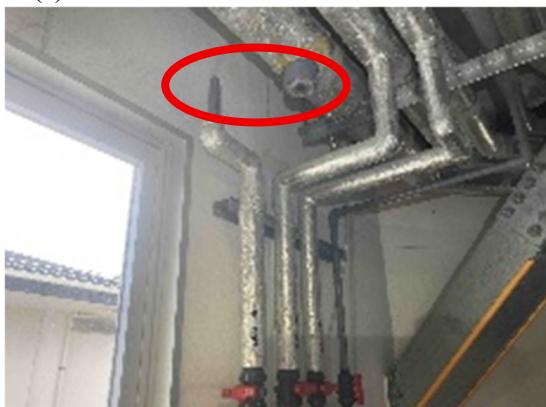
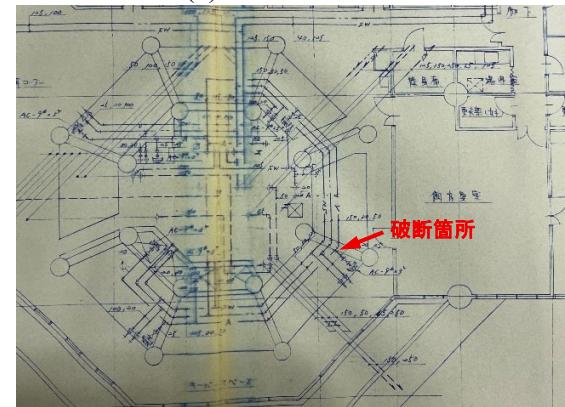
図 4.7.3 屋内配管の破断と漏水箇所 ((a), (c), (e)は施設管理者より提供)

また、屋内では図 4.7.3 に示すように、2 階床配水管の脱落による漏水で、1 階展示室の天井に水が溜まって、天井が落下した。また、塩ビ管の分岐部の破断による漏水がみられた。

(a) 床配水管の脱落状況

(b) 床配水管脱落箇所

(c) 床配水管の漏水による天井落下状況

(e) 塩ビ管分岐部の破断状況

(f) 塩ビ管分岐部の破断箇所

(d) 復旧後の展示室内

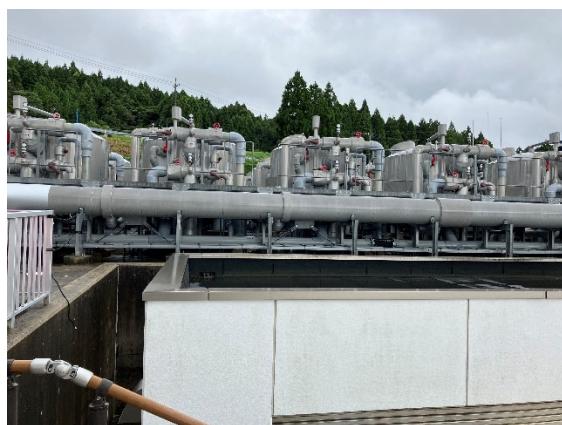
図 4.7.6 ろ過装置（復旧後）

また、図 4.7.5 に示すように展示水槽用照明器具の脱落や、ボイラーやろ過装置（図 4.7.6）の故障により、水温、水質、水位の維持が困難となり、展示されていた魚類など 4000 匹が死亡したが、イルカなどは日本水族館協会の斡旋により 9 か所の水族館に避難し、水族館再開後に戻す予定となっていた。

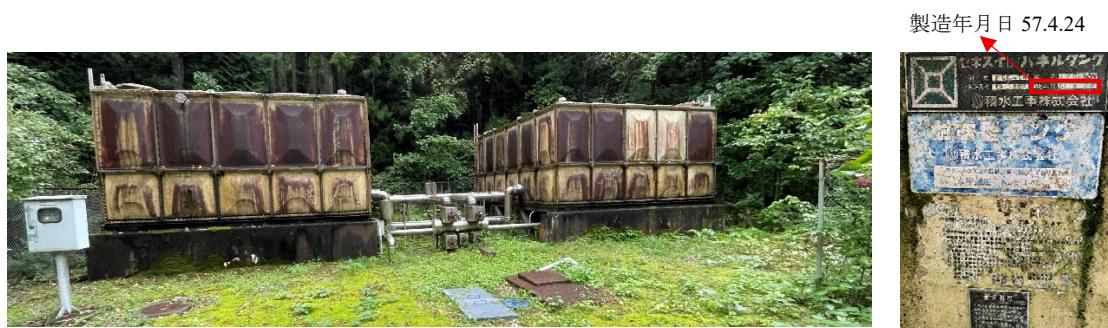
上水の受水タンク（ $75\text{m}^3 \times 2$ 槽、設計用水平震度 1.0）は、建築物から約 3km 離れた場所にあり、図 4.7.7 に示すように 1982 年に設置されてから更新されていない様子であったが、今回の地震による損傷は見られなかった。

(a)上水受水タンクの外観

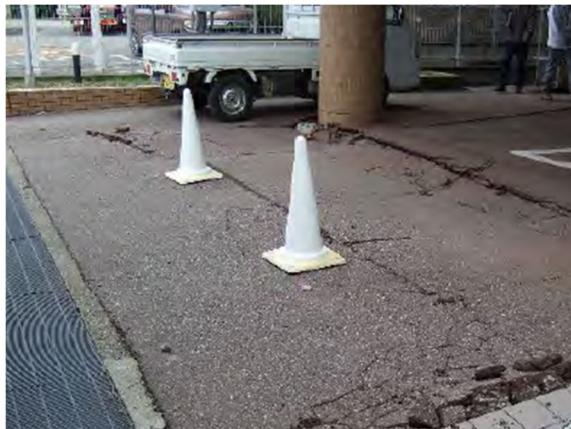
図 4.8.2 建築物周囲の地盤沈下の状況

また、建築物周囲の地盤は 20~30 cm 沈下した。市水復旧後に排水不良が見つかり、調査の結果、一部の埋設排水管破損の他、広範囲で勾配が確保できていないことが判った。特に、1 階で隣棟とつながる渡り廊下下部を横断する埋設配管は、沈下した構造物の下にあり勾配は正不能であったため、修繕工事においては、この部分に中継枠を設置して圧送することとした。

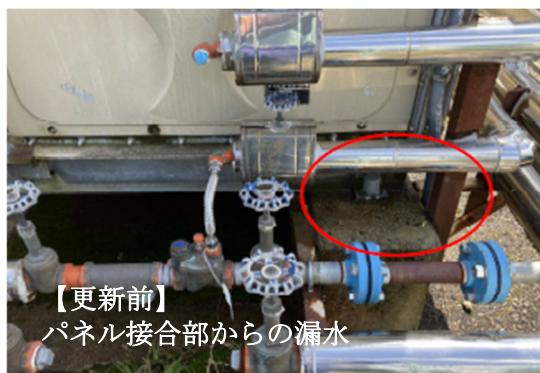
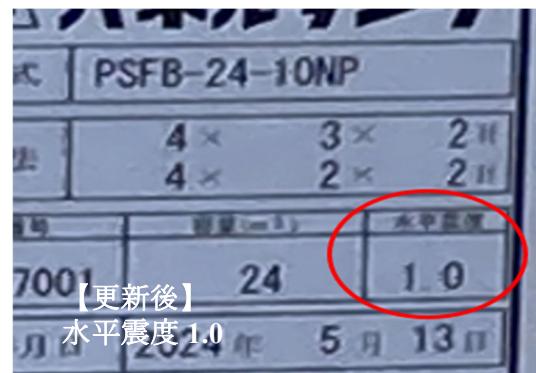
市水復旧後、受水タンクのパネル接合部で若干の漏水があることが判明し、修理が必要ではあったものの給水機能は確保できた。修理で対応できる見込みではあったが、結果的に、竣工当初からの経年と耐震性を鑑み 7 月~8 月にかけて受水タンクを一式更新（既存同容量、設計用水平震度 $K_H=1.0$ ）した。

図 4.8.4 屋外受水タンクのパネル接合部からの漏水

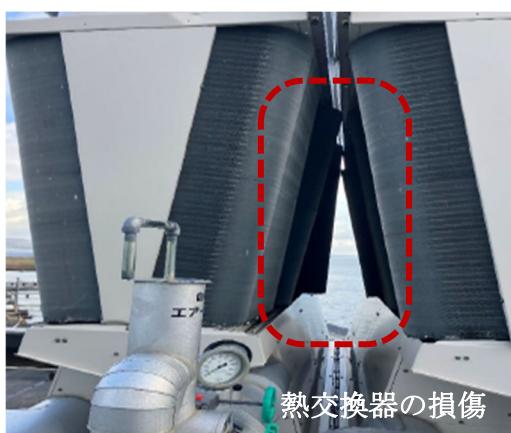
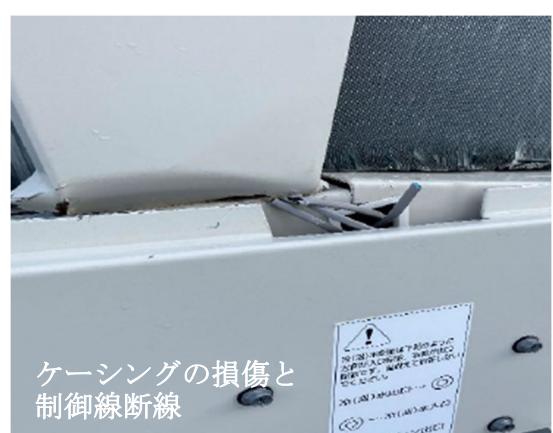
空調設備では、屋上のヒートポンプチラー 3 基が損壊した。熱交換器変形・破損およびそれに伴う冷媒漏洩、制御配線類の断線、ケーシングの損傷もあった。メーカーサービスに

図 4.8.5 屋上空冷ヒートポンプチラーの損傷

空調設備においては、復旧までに半年を要した。被災する 1 年前に屋上の空冷チラーを冷房専用機から今回被災したヒートポンプ（冷暖房兼用機）に更新していたため、被災して温水供給が停止し暖房ができなくなった。更新前は給湯用熱源を兼用する温水器（ボイラ）で暖房用温水を供給していたため、旧ルートをバイパス管で復活させ、暖房用温水をボイラから供給することで 2 月下旬に暖房機能を仮復旧した。仮復旧まで約 2 か月間暖房停止となり、ファンヒーター、ストーブで暖を取った。全国的に設備機器の納期遅延が深刻化する中、本復旧となる熱源機（ヒートポンプ）の更新を 6 月末に完了し、本格的な夏を迎える前に冷房機能を確保することができた。

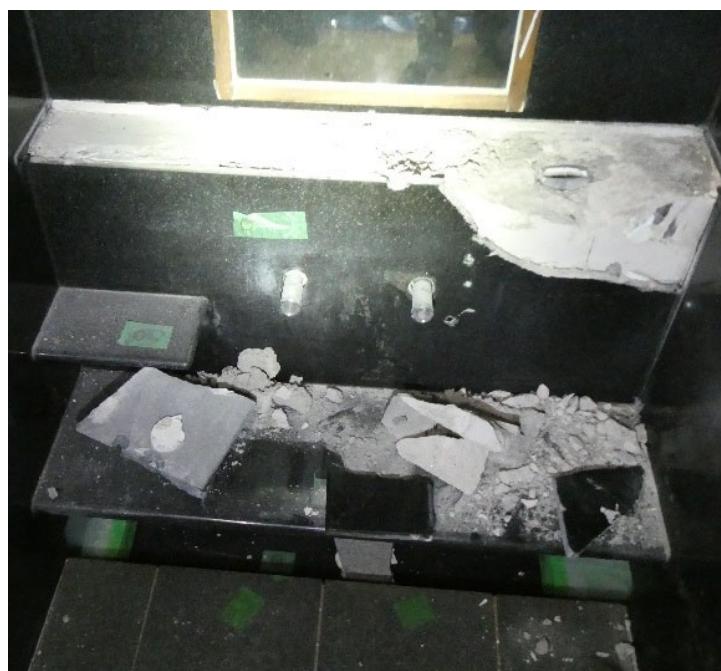
衛生設備の被害では、建築物周辺の地盤沈下の影響により、地下 1 階にある温泉配管の地中内外壁貫通部にて、地下水が侵入した（図 4.9.5）。地下 1 階の纖維強化プラスチック製受水タンクで若干の水漏れが発生したが、ボルトナットの増し締め、および、再度の水張りにより水漏れが停止したため、継続使用に影響はなかった。大浴場では、洗い場の埋設配管（給水・給湯）で、貫通部に生じたクラックによる漏水（図 4.9.6）が発生した。図 4.9.6 の破損は地震時ではなく、埋設配管の破損調査のため、洗い場を解体した際に生じたものである。温泉設備では、運転停止期間が 1 か月以上経過しているが、温泉設備で使用する除塩フィル

図4.9.6 洗い場の埋設配管（給水・給湯）

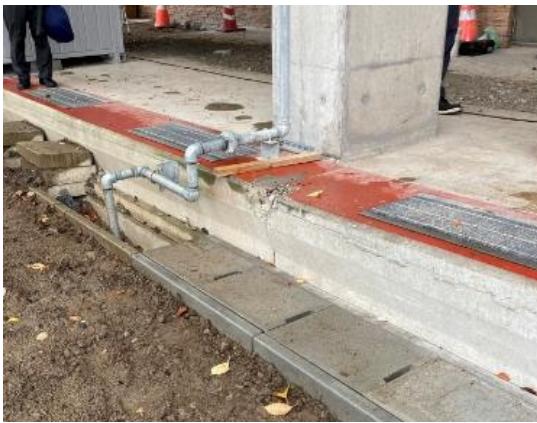
建築物 L では、建築物外周一帯が 30~40cm 地盤沈下（図 4.12.2）したことによる給水管の破断、排水管の破断および勾配不良による滞留が被害のほとんどを占めた。修繕工事は、トイレ系統など建築物利用に支障の大きい部分が優先に進められ、工事会社が乗り込んだ 3 月中旬から 8 月までかけて機能をほぼ回復した。

図4.12.2 地盤沈下で生じた40cmの段差

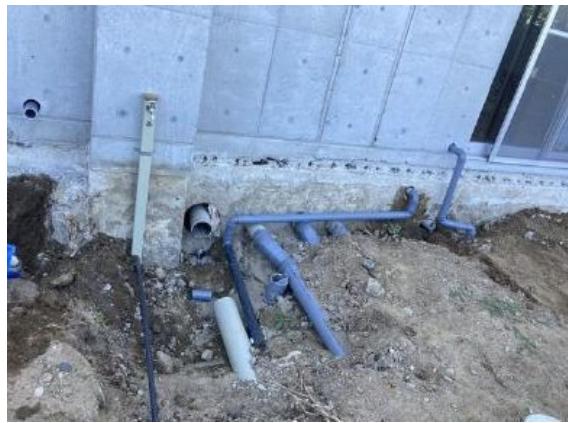
給水管は引き込み管およびポンプ圧送系統の建築物導入部で破断、排水管は建築物から出る部分の全か所で破断し（図 4.12.3），特にコンクリートを打設した犬走り下部で顕著であった。屋外の各所小口径の破損やメイン排水管の広範囲で汚水の滞留が確認され、屋外排水管については全面的な交換を余儀なくされた（図 4.12.4）。

図4.12.3 排水管の破断・復旧の状況

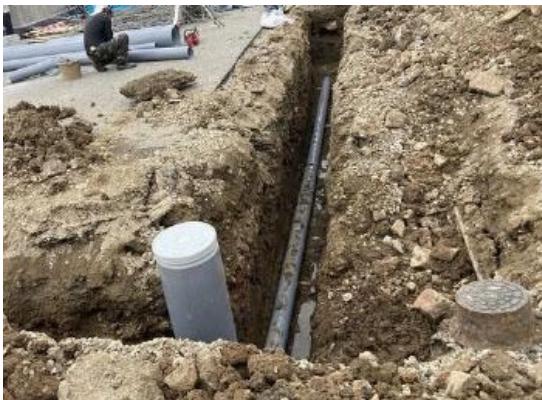
図4.12.4 メイン排水管の復旧工事の状況

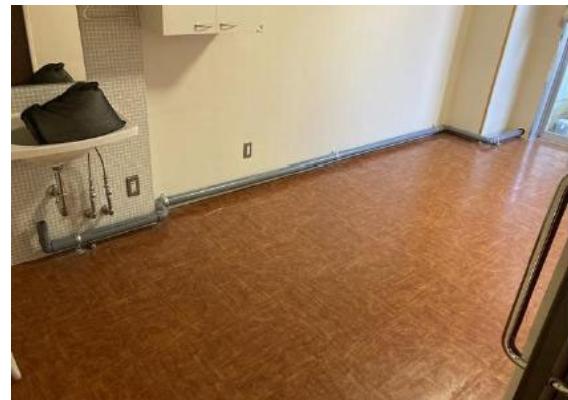
図4.12.5 露出配管による排水の復旧状況

1 階床下土間の埋設排水管も、通水テストや内視鏡調査で破断、たわみが多数確認された。土間配管の修理には本来床スラブの研りが必要になるが、入居者の利便を思い図り、早期復旧を最優先することとして、雑排水、雨水などは床上露出配管（図 4.12.5）での復旧を行った。汚水など一部使い勝手や衛生上支障のある部分はスラブを研り床下の土間配管を修理

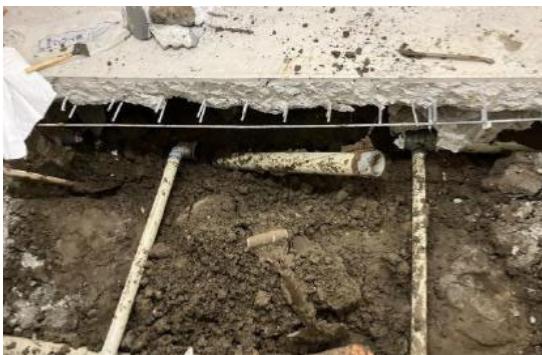
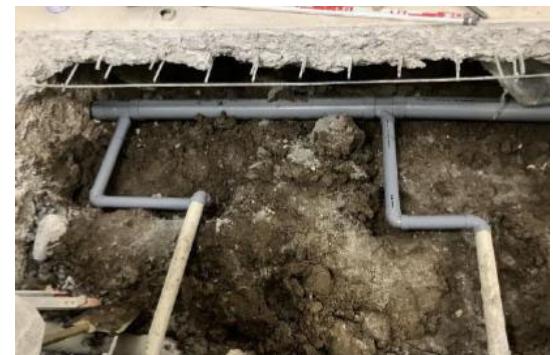
図4.12.6 土間配管の破損状況（左）と復旧工事の状況（右）

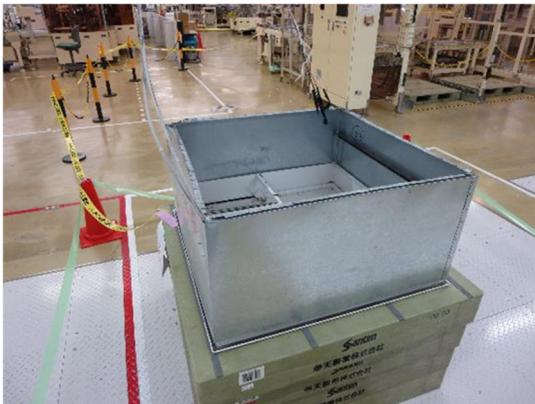
地震による建築物内被害としては、排煙口の脱落が数か所あった（図 4.13.3）。排煙口がダクト接続部から千切れるように脱落しており、ビスによる固定支持にて 1 ヶ月後に復旧するまで排煙口下部は立入禁止とされた。いくつかのタンクの配管や接合部の破断も生じた。ある程度、伸びやたわみ、振動を緩衝すると想定していた部分でも数カ所は発生していた。但し、エキスパンションジョイントや、振動を緩衝する工夫や施工されている部分は、破断を免れており、地震による揺れの方向やちょっととした取付や固定方法の差によるものもあったとの事である。用水タンクの配管破断は、被災から 1 ヶ月後のバリデーション開始前に順次復旧されていたが、一部の配管接合部等の漏れ（最初は漏れていないても、幾度かの確認運転にて発生）や破断は、地震発生直後では発見できず、数度に渡る調整運転にて発見されることもあった（図 4.13.4）。再バリデーションによる確認の重要さにつながっている。

(a) 脱落した排煙口

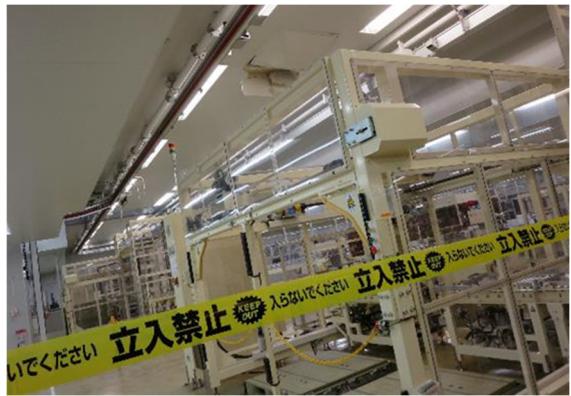
(b) 立入禁止措置

図 4.13.3 脱落した排煙口と立入禁止措置（建築物 M）

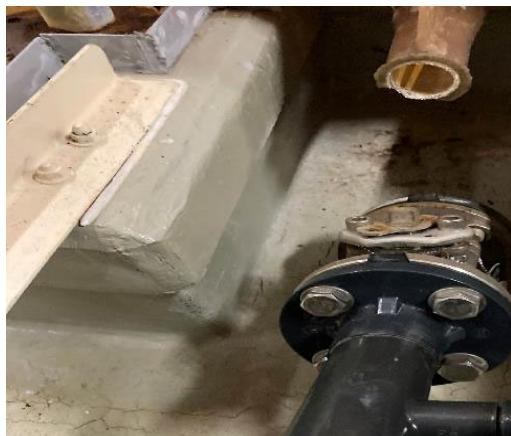
(a) 生産用水タンクの配管の破断

図 4.13.4 生産設備の配管破断（建築物 M）

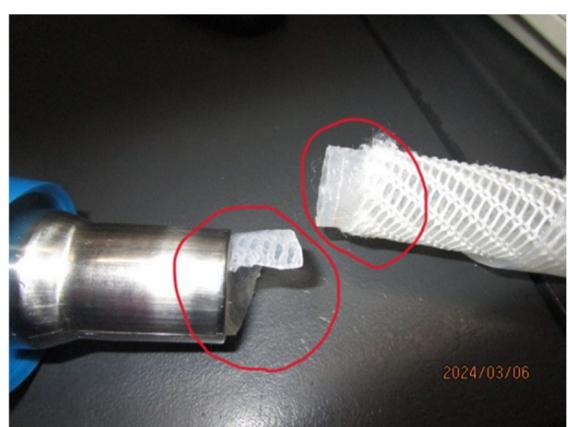
(b) 生産用水の配管破断

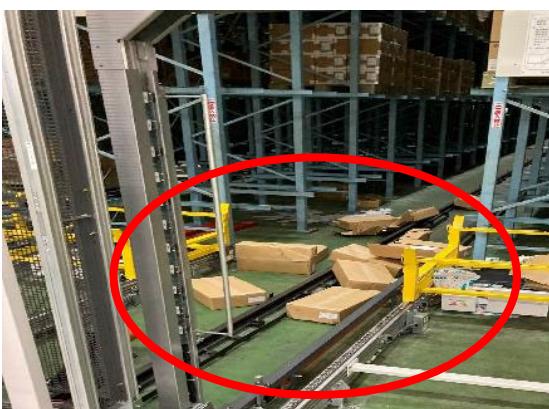
自動倉庫棟では、倉庫内の荷物の落下や地上から 20m 上部の段積みパレットが自動搬送クレーンに寄りかかり自動搬送機能が停止し、自動倉庫が稼働不能な状況になっていた（図 4.13.5）。工場の再稼働には自動倉庫の復旧が起点であるとの観点から、復旧の事前準備がなされており、約 1 ヶ月後に自動倉庫の復旧が完了している。地震後継続使用に対して高い計画性を持って復旧に取組まれていた。

(a) 荷物の落下

図 4.13.5 自動倉庫棟の被害状況（建築物 M）

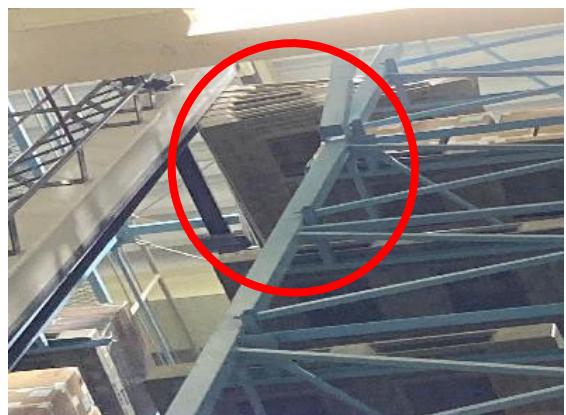
(b) 上部パレットの被害

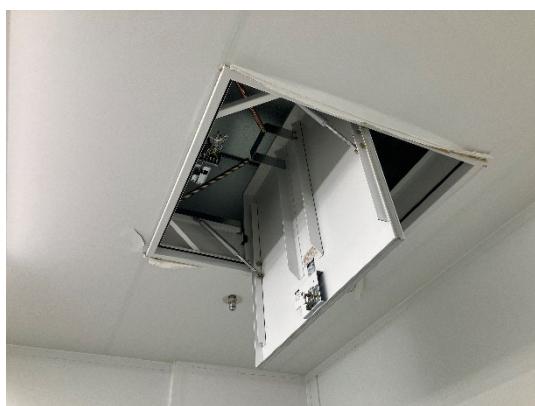
建築物 N では、地震直後からライフラインの停電や市水の断水は無かった。地震による建築物内被害としては、乾式の非構造壁のクラックや天井隙間など軽微なものが中心で、2階での被害が多かった。地震の揺れにより 2 階の排煙口のラッチが外れて開放状態になり排煙装置が誤起動状態となった（図 4.14.2）。当日、施設関係者が施設確認で到着した際に排煙装置が起動したままの状態となっており、機械排煙設備の特性上、給気設備は無いため排気され続けた状況により室内が負圧となり建具（ズレ歪み）や壁の破損（クラック）の2次被害を生じた。

(a) 地震により開放した排煙口

図 4.14.2 地震により解放した排煙口と排煙装置の起動履歴（建築物 N）

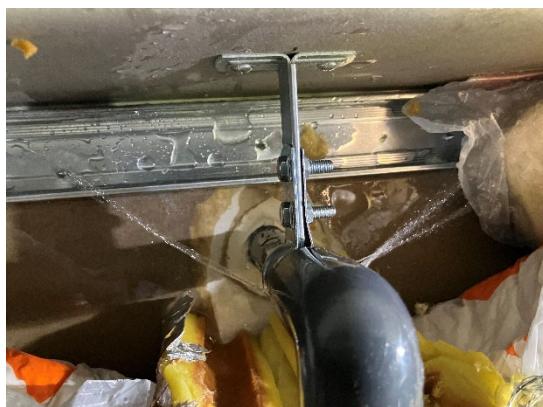
生産エリア天井内で純水配管のエルボ部分の破損により水漏れが生じた。地震直後は漏水の発覚には至らず、翌日の発覚となった。そのため生産エリア内が水浸しとなる 2 次被害となった（図 4.14.3）。純水配管に塩ビ製のクリーンパイプが使用されており、エルボ部分に応力が生じ亀裂が生じたと考えられる。

(a) 純水配管の破損

図 4.14.3 生産エリア内純水配管の破損と浸水被害（建築物 N）

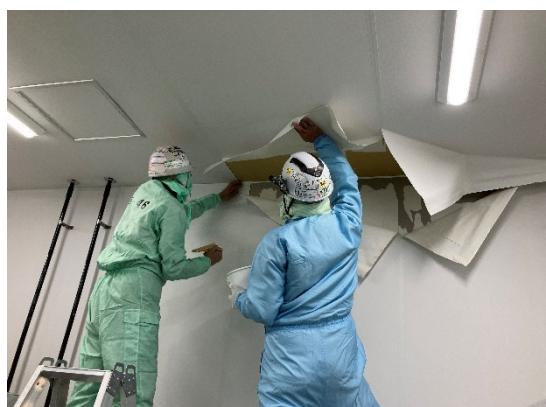
(b) 生産エリア内浸水被害

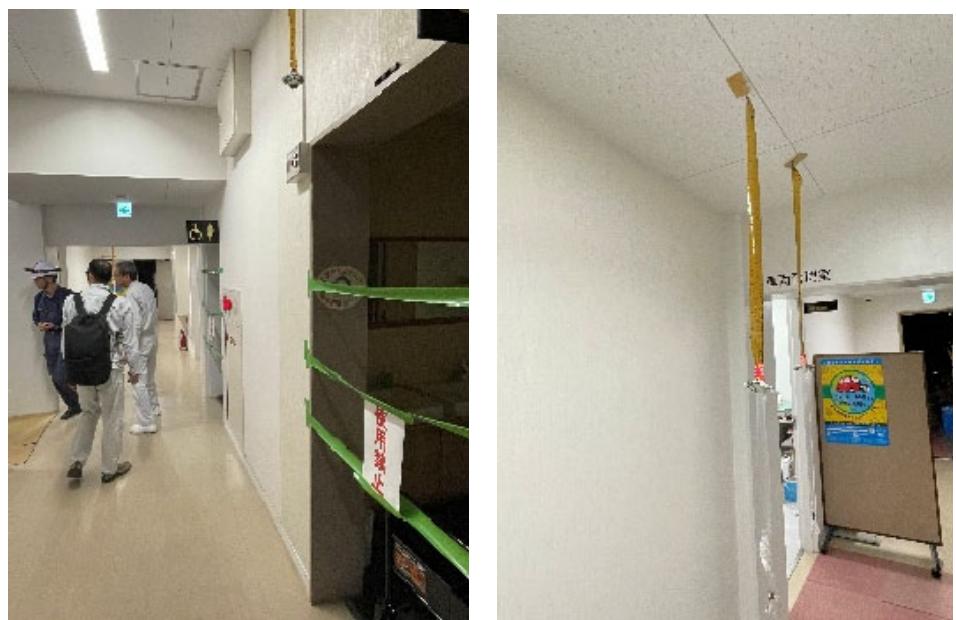
排水設備については、地盤沈下等によって本館1階土間の排水管が閉塞したため、市水の供給再開後も1階のトイレが使用できない状態となっていた（図4.15.5）。

(a) 使用禁止になった 1 階のトイレ

図 4.15.5 1 階土間の排水管が閉塞し使用できなくなったトイレと中庭の地盤沈下

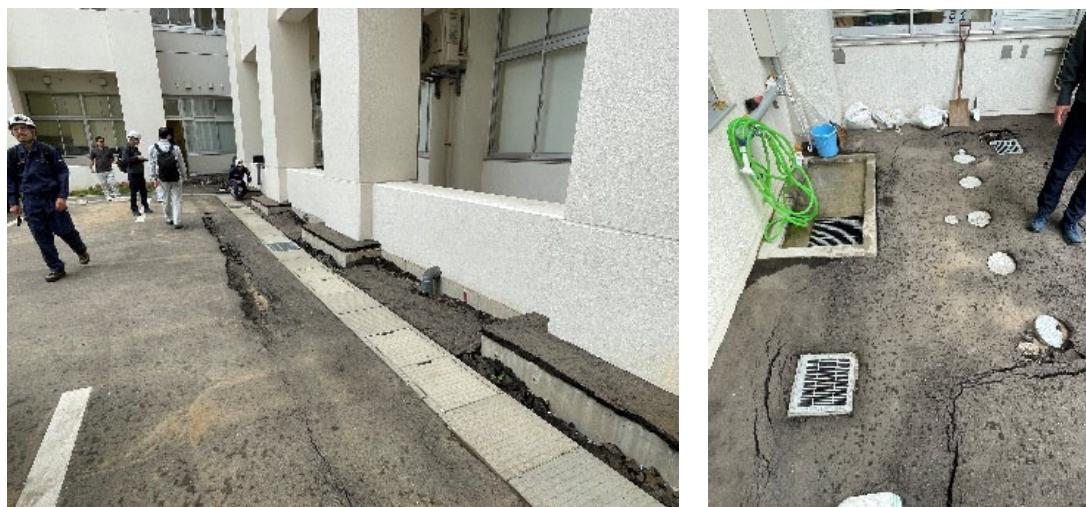
(b) 中庭の地盤沈下の状況

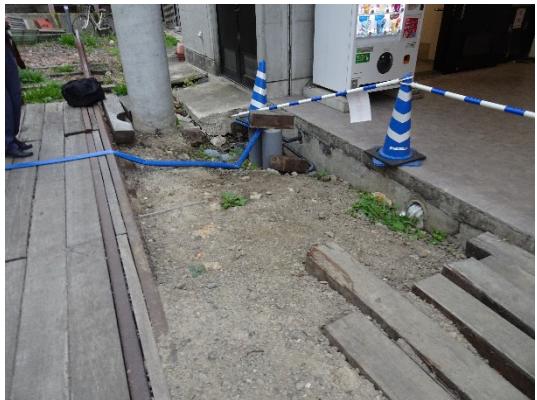
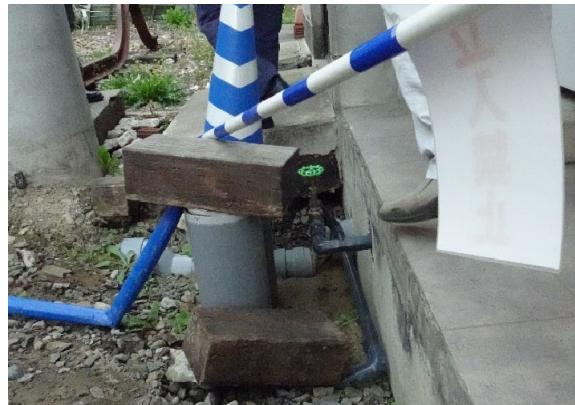
図 4.16.2 給水管と下水排管の損傷復旧状況（建築物 P）

建築物 P では、地震により建築物西側の屋外埋設給水管と屋外埋設排水管に損傷を受けた（図 4.16.2）。そのため、4 月末に修理するまでは市水の断水が続いた。また、雨水タンク内の配管も破損したために、トイレの排水設備も使用することができなかった。しかし、トイレには鍵をかけていなかったため、トイレ内は汚物が溜っていた。ヒアリングによると、修理までに 5 ヶ月弱の時間を要した理由は、復旧工事を実施することのできる業者の確保が難しかったため、とのことである。

(a) 建築物西側からみた屋外埋設配管

(b) (a)の拡大図

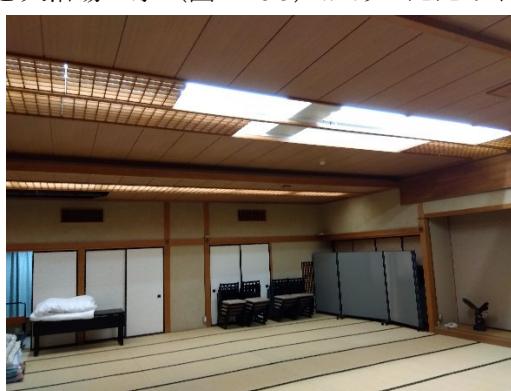
建築物 R では大広間や客室の天井や照明器具が落下したため（図 4.18.2, 3），危険と判断し本館の 2 階・3 階を立入禁止，別館の 1 階～2 階を立入禁止とした。本館 1 階のロビーは被害がなかったため，避難者 250 人が蒲団を敷いて転寝した（1 月 1 日～1 月 8 日まで）。市水断水が発生したが給水車によって対応した。排水設備においては，浄化槽（図 4.18.4）と大浴場の水（図 4.18.5）があったためトイレの排水に大きな支障はなかった。

図 4.18.2 大広間の天井材の脱落

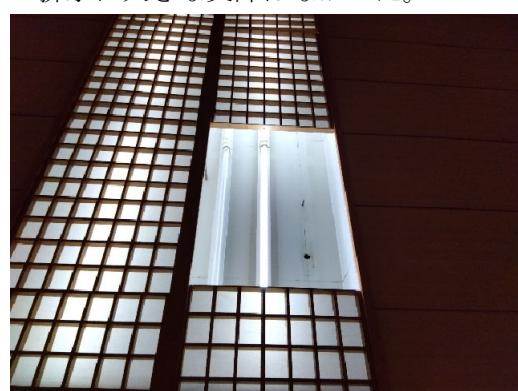
図 4.18.3 大広間の照明器具の脱落

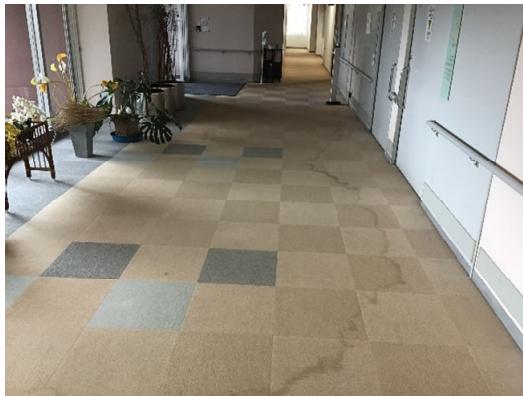
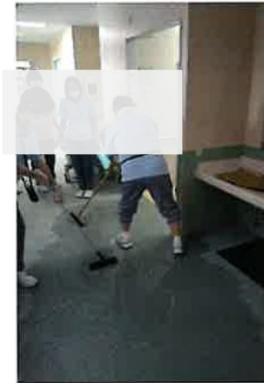
図 4.19.3 地震被害状況（建築物 S）（施設管理者より提供）

建築物 S は、地震直後からライフラインの停電や市水の断水が発生した。停電した 3 日間は非常用発電機により照明やコンセント利用給電が可能であったが、空調は停止。ボイラ本体故障により給湯停止、市水断水による給水停止、館内天井内で給水配管破損、地盤沈下による排水管破断多数及びエレベータ停止等、病院機能を継続するには厳しい状況であった（図 4.19.2, 図 4.19.3）。

(a) 天井からの漏水跡

(b) 漏水時の清掃状況

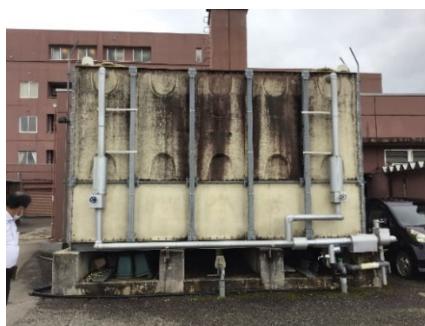
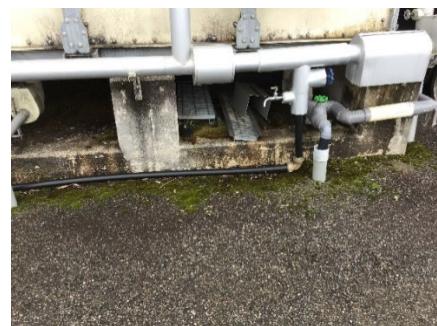
図 4.19.4 仮設市水引込利用状況（建築物 S）

地震発生日の夕方には市水が断水となった。給水車による補給（ $10\text{m}^3/\text{日}$ ）が開始される中、翌日には加圧給水ポンプの故障や給水主管の破断が併発し、受水タンクに蛇口を設置し使用する状態となった。蛇口が凍結し使用不可となる厳しい中、2月まで給水車による給水運用が続いた。当病院の水道本管が未復旧の中、隣地の水道本管が別の事業体であり通水開始されており、特別措置として仮設引込を設けて市水供給が可能となった（図 4.19.4）。4月初旬に本設復旧が完了。

(a) 屋外設置の受水タンク

(b) 仮設市水引込接続部

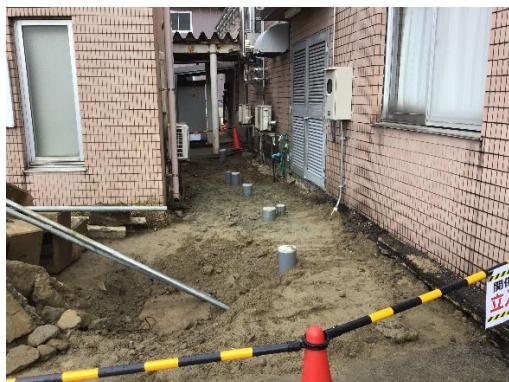
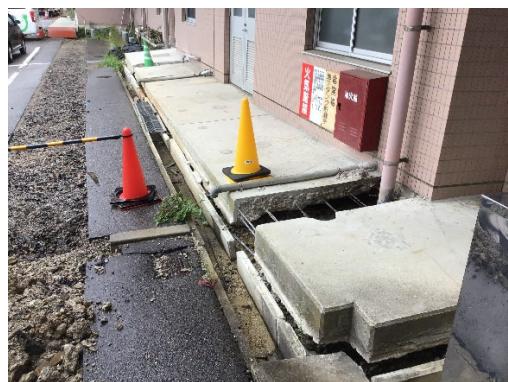
図 4.20.2 地震被害状況（建築物 T）

建築物 T は、発災直後から市水の断水が発生した。市水の復旧は 2 月末、館内の給水配管の破損も 10 か所程度発生した。ボイラ本体も損傷停止し、1 月末まで停止状態となつた。オイルタンクにも漏洩が発生しており、ボイラを稼働させた後の 2 月 1 日に油供給ができないことにより判明した。埋設排水管は多くが破断し、西棟は調査日時点でも復旧中となつていた（図 4.20.2(a)）。また、建築物の周辺地盤のずれも確認された（図 4.20.2(b)）。浄化槽も内部のポンプが破損し使用できない状況となり、下水道への接続切替工事が順次行われた。

(a) 建築物周囲の排水管復旧状況

(b) 建築物周辺地盤のずれ

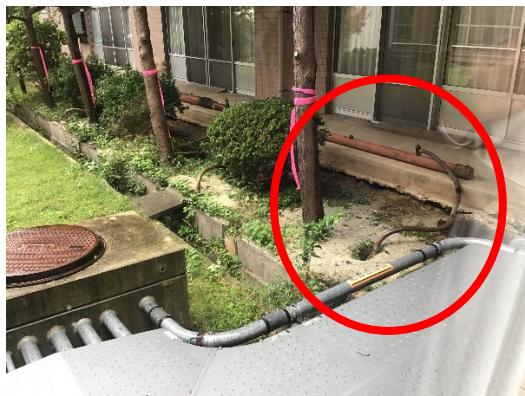
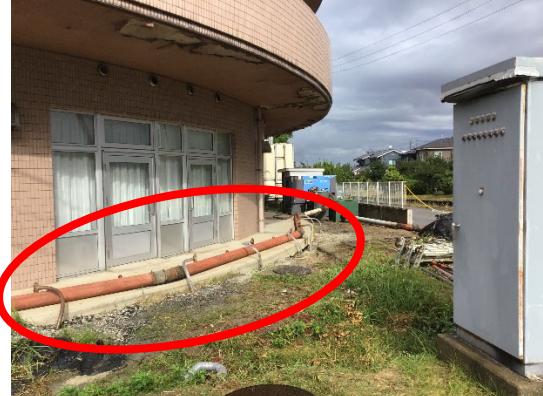
図 4.20.3 地震被害状況（建築物 T）

地震発生直後、給水設備は、市水の断水や館内の配管破損により機能停止となつた。配管の復旧工事は、1 月 15 日より開始した。市水の通水復旧となる 2 月末までは給水車からポリ容器を利用した給水利用となつた。排水設備は、浄化槽内部のポンプ故障により使用できず、埋設配管も破損したため、順次下水道へ放流する改造復旧工事を実施されている。調査日当日も復旧工事中で西館は未だ試用できない状況であった。地下水位が高く、地下水を汲み上げて水位を下げないと埋設配管の施工ができないことも復旧に時間を要している原因であった。（図 4.20.3）トイレを通常使用できる状況ではなく、便器に袋（ラップポン）を取付ける方法での使用となつた。

(a) 地下水汲み上げ工事状況

(b) 地下水汲み上げ配管敷設
