国土交通省 国土技術政策総合研究所

国立研究開発法人 建築研究所

令和6年能登半島地震による建築設備等の被害調査報告

概要：2024年1月1日16時10分頃、石川県能登地方にてマグニチュード7.6、最大震度7の地震（震源：北緯37度29.7分、東経137度16.2分、深さ16km）が発生した。国土技術政策総合研究所、建築研究所、空気調和・衛生工学会、建築設備技術者協会及び建築研究開発コンソーシアムでは、石川県及び富山県において建築物に設置されている設備機器を主たる対象として、その被害の概要及び、地震後継続使用性の実態を把握するため、被害調査を実施した。本報告書では、各建築物の被害事例や地震後継続使用性の実態を報告する。また、調査を行った建築物を対象として、建築物の地震後継続使用性に大きく影響した要因についての分析を行った。

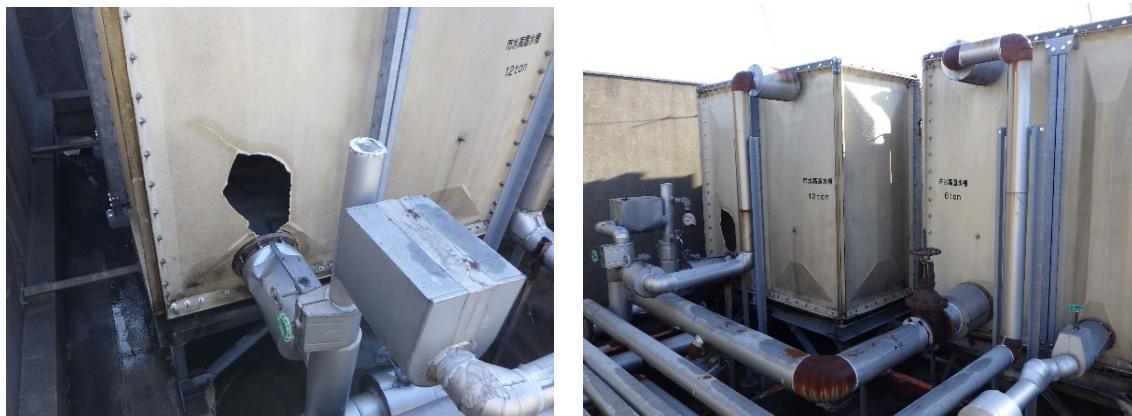
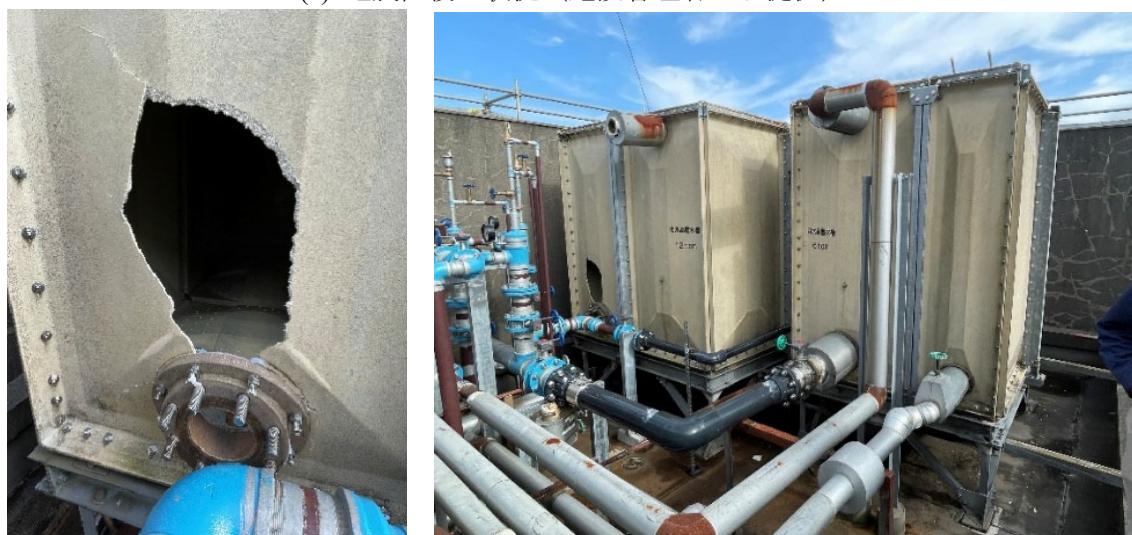
3 病棟では市水断水後も井水を使って給水が継続されたが、3 病棟は高置タンク方式で、図 4.21.4 に示すように纖維強化プラスチック製高置タンク 18m³に穴が開いて使えなかったため、井水の高置タンクに切り替えて給水した。

(a) 地震直後の状況（施設管理者より提供）

(b) 配管ルート変更後

図 4.21.4 穴が開いて使えなくなった上水用高置タンク（左）と井水用高置タンク（右）

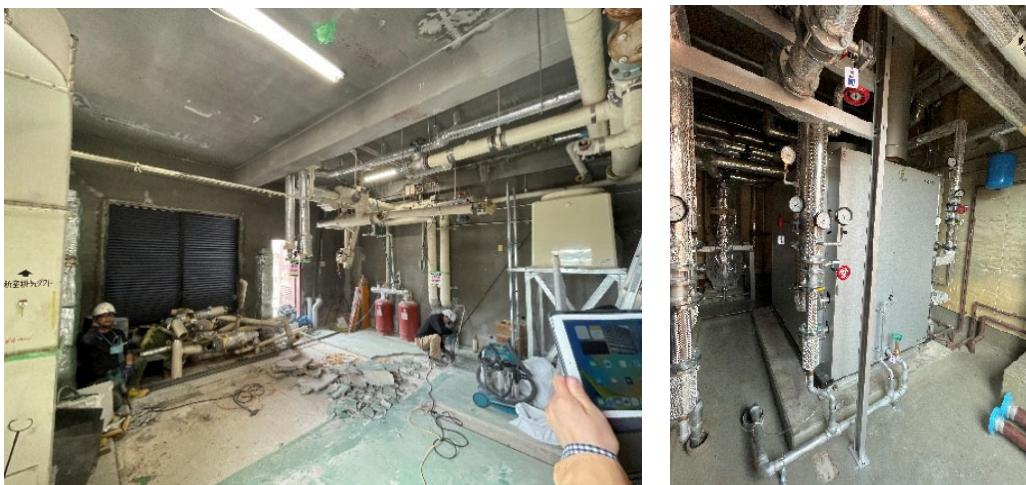
消火設備及び電気設備には損傷がなかったが、屋上ストレージタンクの転倒や損傷（図 4.21.6 は地震直後、図 4.21.7(a)はストレージタンク撤去後）があり、空調設備も外調機が故障して 4 月まで換気と暖房運転ができない状態であった。

(a) ストレージタンク撤去跡
(b) 蒸気ボイラ (損傷無し)
図 4.21.7 ストレージタンクと蒸気ボイラ

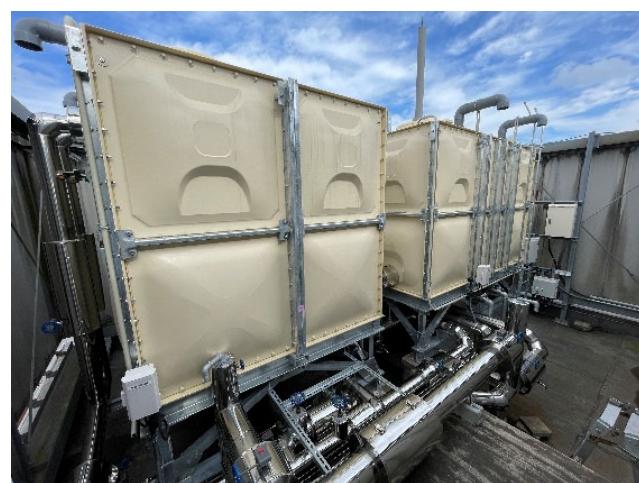
図 4.21.9 地震後に更新したタンク

5 病棟では、内部配管が破断したタンクもあった（図 4.21.8）ため、地震後に更新した。（図 4.21.9）。

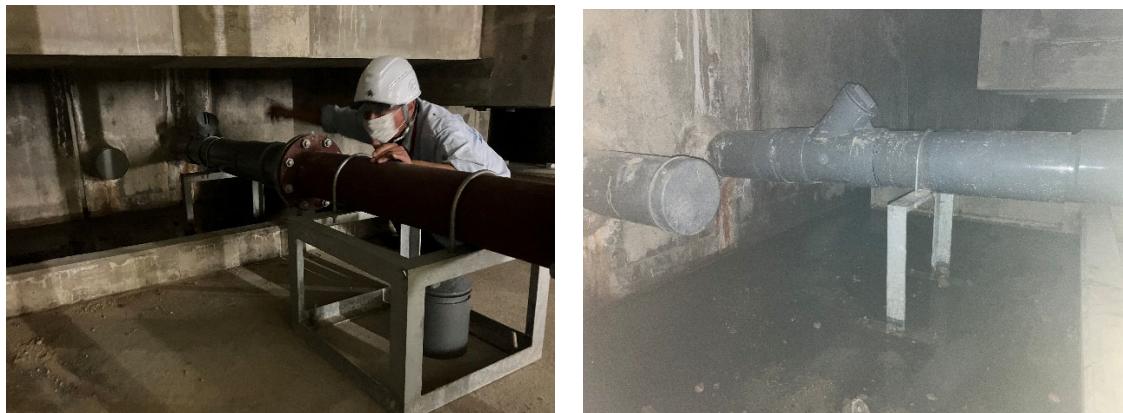
排水設備は、本館の周囲地盤の沈下（図4.21.11）によって、本館免震層の排水管（図4.21.12）から建築物外の排水管への排水が流れなくなり、急遽、正面玄関下の埋設排水管を掘り出して、破断した配管を接続し、1月11日に仮復旧した。

(a) 本館地下の免震層内の配管

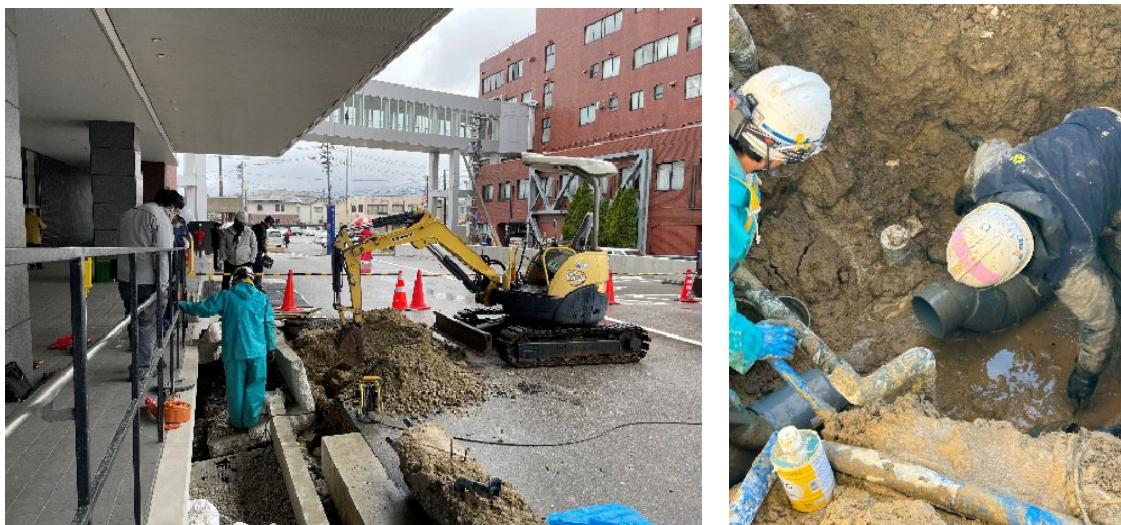
(b) 本館玄関前での埋設排水管の復旧工事状況（施設管理者より提供）

図 4.21.12 免震層内の排水管と埋設排水管の復旧状況

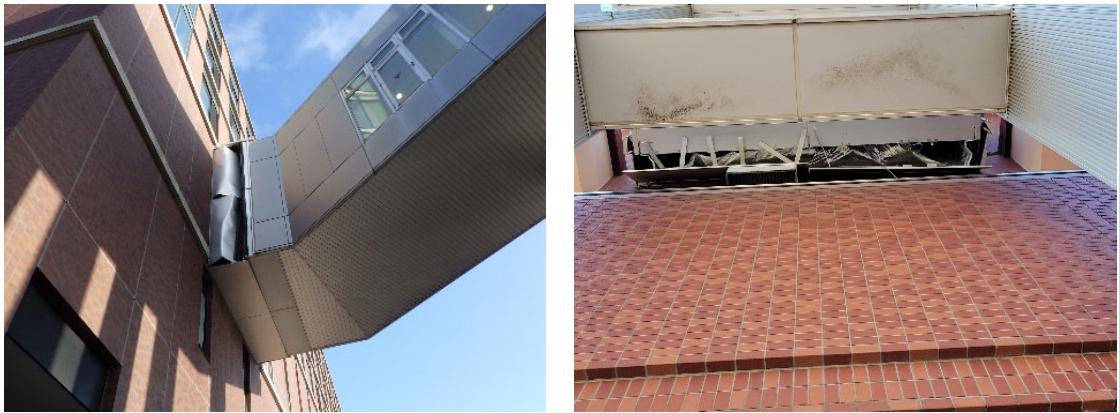
本館と 3 病棟および 3 病棟と 5 病棟を接続する渡り廊下のエキスパンションジョイント側壁部が図 4.21.13 に示すように損壊し、外が見える状態になったが、気を付けながら歩行することはできた。

(a) 本館と3号棟の間のエキスパンションジョイント（外側）（右は施設管理者より提供）

図 4.21.13 建築物と渡り廊下の間のエキスパンションジョイント部の損傷状況

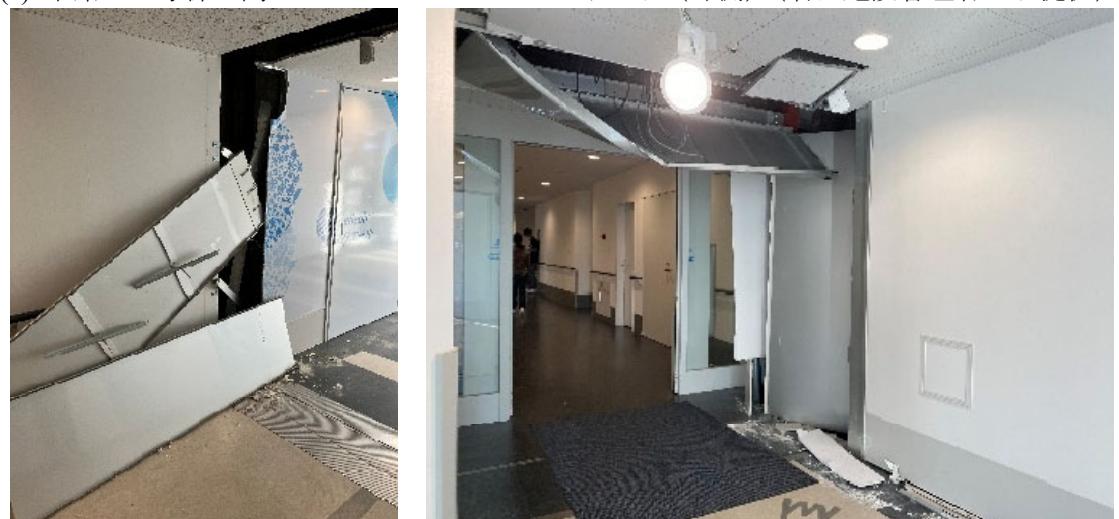
(b) 本館と3号棟の間のエキスパンションジョイント（内側）（施設管理者より提供）

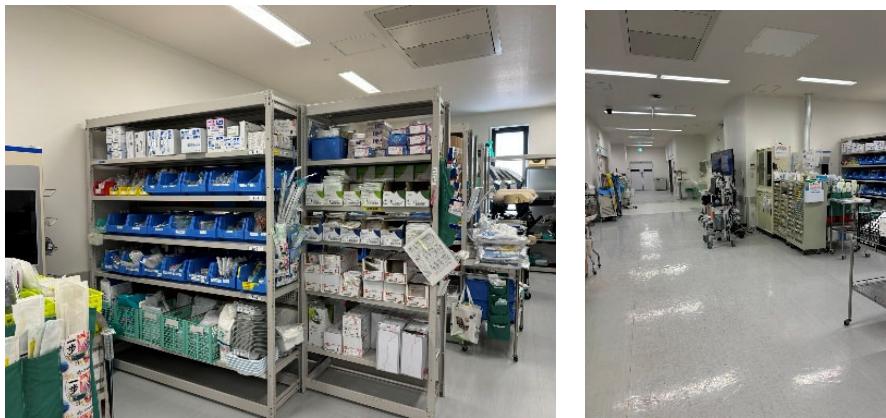
免震構造の本館は手術室の扉の動きが悪くなつた程度で、棚の上の物も落下せず、ほぼ無被害であった（図 4.21.14）。

図 4.21.14 本館手術室の室内（施設管理者より提供）

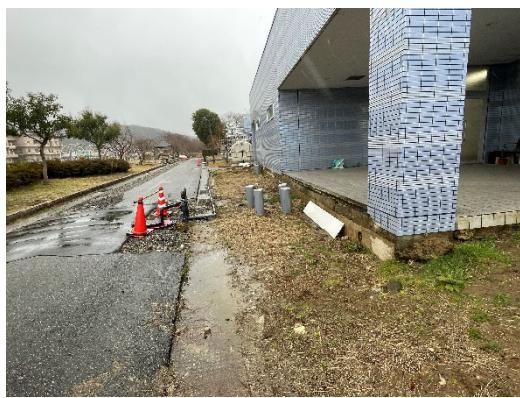
建築物 V は、地震直後から停電や市水の断水が発生した。停電は、1 日のみであった。断水期間は 9 日間、排水機能の復旧は 2 月中旬となっていた。地盤沈下による建築物外部の排水管の被害は多く、トイレ使用再開の障害となっていた。建築物から外部へ出ている排水管は全て破壊していた（図 4.22.2）。建築物内の配管の漏水被害も複数あり、被害場所は天井内やパイプスペース内なので漏水箇所の発見に手間取ったとのことである（図 4.22.3）。空調配管の被害も多く、特にファンコイルユニット廻りの冷温水配管での破損が多かった。屋上では鋼板製一体型高置タンクがずれてアンカーボルトが破壊していた。補助高置タンク廻りの配管破壊や床転がしのドレン管の破壊などが見られた（図 4.22.4）。

(a) 建築物周囲の地盤沈下, 排水溝

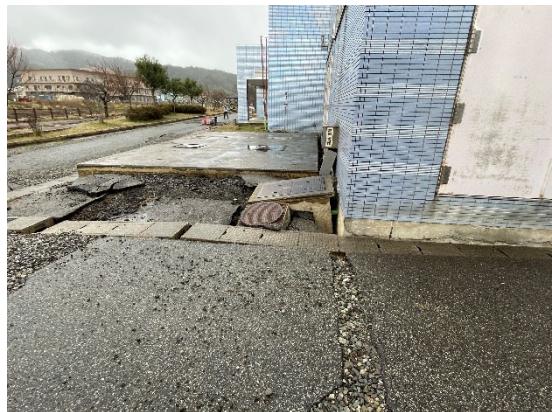
(b) 建築物周囲の地盤沈下, オイルタンク

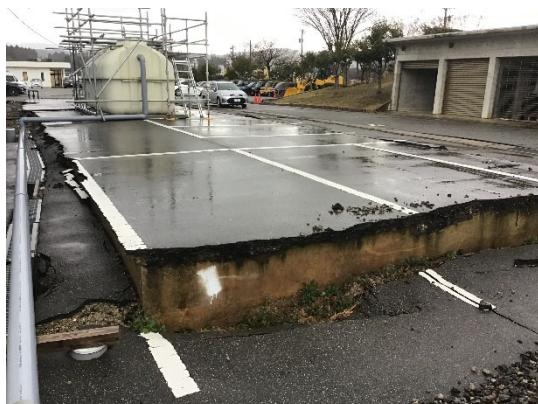
(c) 建築物周囲の地盤沈下, 処理槽

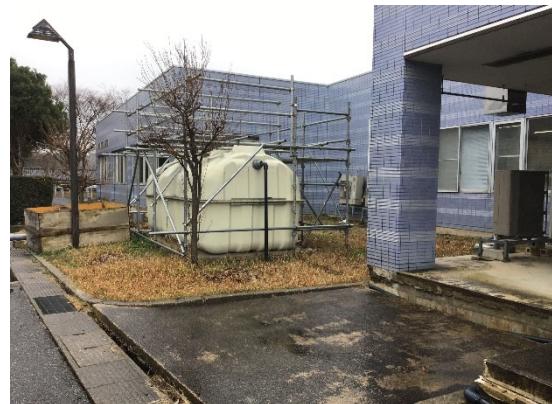
(d) 仮設の処理槽

地震発生直後、大津波警報の発令により当該病院へ一般市民 100 人が避難され、病院内は混乱状態となった。特にトイレ汚染は深刻な状況で、市水断水及び排水機能不全による影響が大きかった。給水設備は 9 日に復旧しているが、排水不全のため、通常のトイレは使用できず、トレーラートイレと仮設浄化槽の利用状況が 2 月中旬まで続いた。埋設の排水管は新たに敷設する必要があり、排水機能の完全復旧が 3 月中旬となった。外部排水管は全て破断している状況で、早期に使用したい系統を中心に仮設浄化槽を設置し、川へ放流する経路を構築することでトイレを使用していた。透析患者は断水発生時に別施設へ移送し再開となったのは、4 月となった。

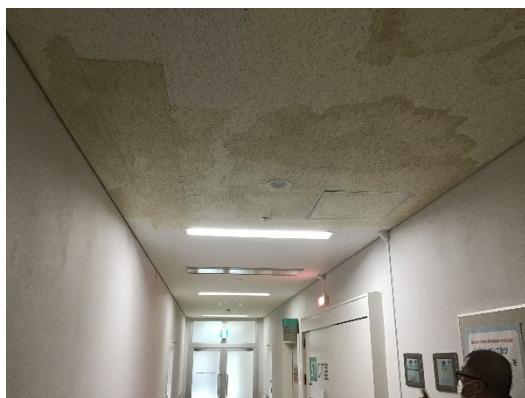
(a) 天井からの漏水跡

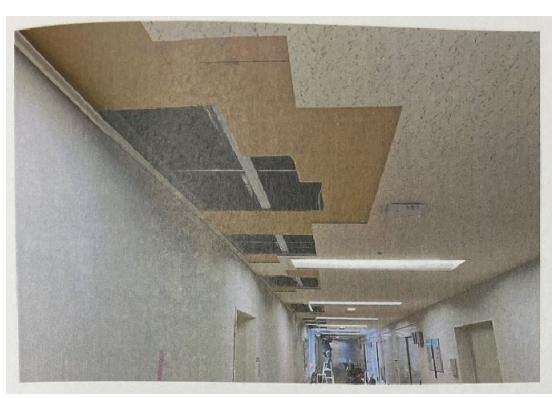
(b) 天井解体状況

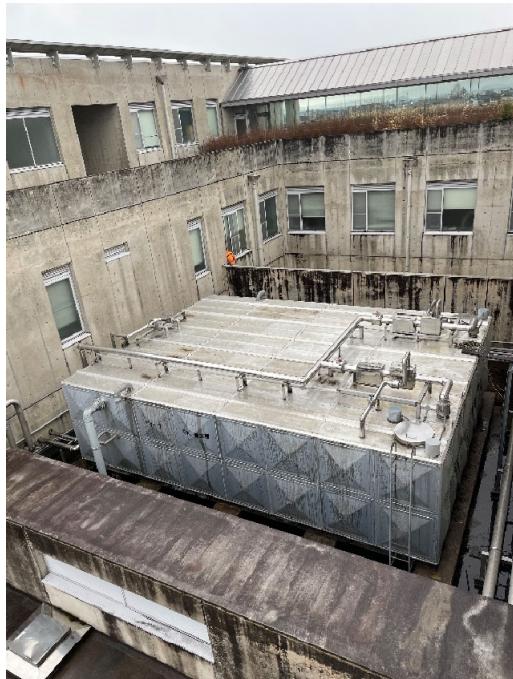
建築物 W は、地震直後からライフラインの停電、市水断水や下水道不全が発生した。停電した 1.5 日間は非常用発電機により対応した。市水断水は 3 月中旬まで続いた。建築物 2 階に設置された受水タンク（ステンレス製）は変形にて生じたパネル隙間より漏水が発生（図 4.23.2）。建物周囲での沈下や天井内の配管破損が数か所発生し漏水被害があった（図 4.23.3）。共に 3 月に復旧された。厨房排水処理装置が地盤沈下にて被害あり、7 月に修理完了。下水道への放流が 3 月中旬までできず、トイレ使用ができない状況もあり、病床数を 165 床から 20 床に減少させて病院運用を継続された。

(a) 受水タンク設置全景

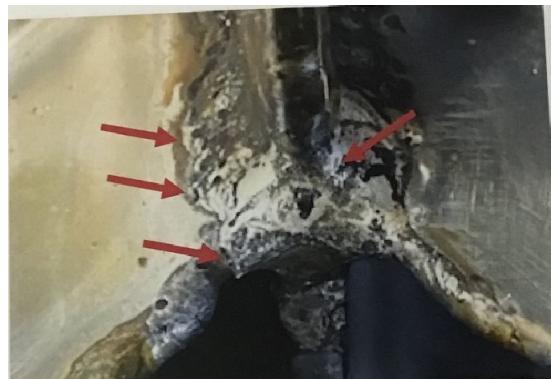
(b) タンク内に生じた隙間

発災直後、200名の避難者を3日間受け入れた。災害拠点病院として、停電対応は5日間、市水断水対応は3日間を想定し計画されており、発災直後は継続使用に支障が無かったと思われる。しかし、地域の下水道へ放流ができない状況となり、患者数を減らした運用となつた。給水設備では、受水タンクのパネルに隙間が発生し漏水するため、水位を下げて（約80%まで水位低下）運用を継続された。市水の断水も3月中旬まで続いたため、給水車の補給により継続された。トイレが使用できない状況で厳しい環境であったと予想される。建築物内被害は、ほとんどなく、停電や断水対応も計画されていたが、長期のライフライン途絶時の継続使用の難しさであると考える。図4.23.4に地震後継続使用性グラフを示す。

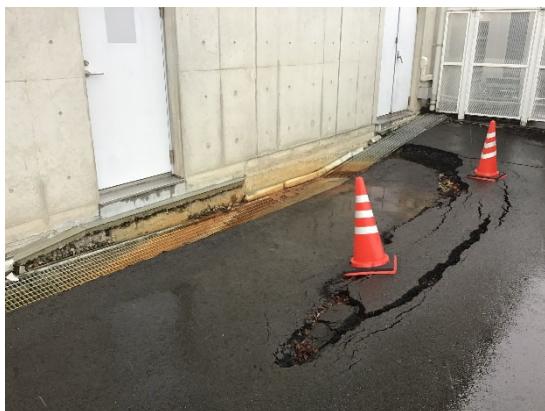
(a) 建築物外周の沈下

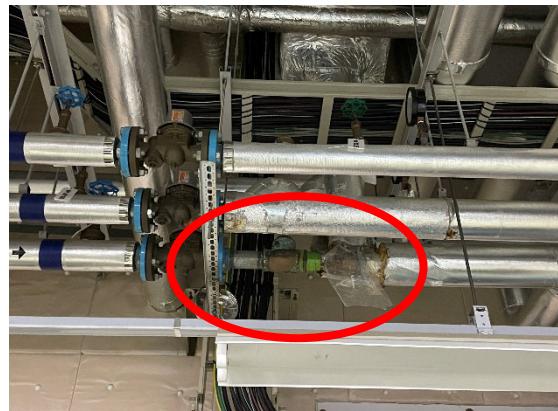
(b) 配管漏水発生箇所

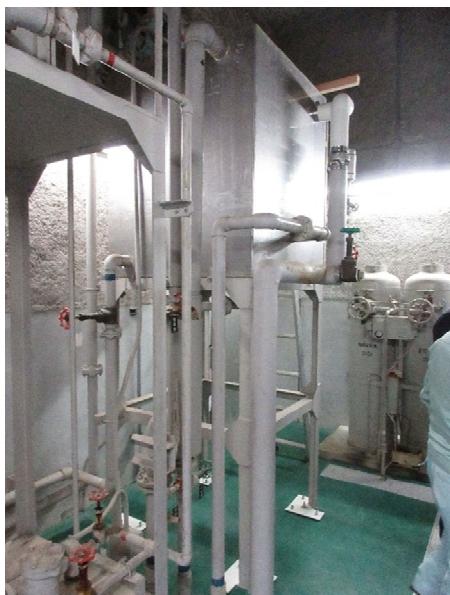
建築物 Y は、ライフラインの停電は発生しなかったが、市水の断水が 4 月初旬頃まで発生した。建築物内には自家発電設備を備えていたが、ライフラインの停電が発生しなかったため、発災後に稼働することはなかった。また、インターネット回線及び電話回線が途絶した。その後 1 月中旬頃に復旧した。ただし、地震により 1 階に設置していた自家発電設備

(図 4.25.2(a)) の架台の脚部ボルトが破断して水平方向に動いた。そのため、4月上旬から6月中旬にかけて、図 4.25.2(b)のように応急復旧を実施した。また、地震により建築物内の多くの箇所で給水管やスプリンクラー配管がはずれ漏水が発生した (図 4.25.2(c))。給水管については発災後 60 日程度で、スプリンクラー配管については発災後 150 日程度で、部品交換などにより復旧が行われた。この漏水によりパーソナルコンピュータなどの電子機器や備蓄物品、手術室に被害を受けた。また、地震によりエレベータが停止した。エレベータのワイヤーが絡まっていたため、エレベータ業者が訪問・調整を行い、1月 5 日に復旧された。

(a) 自家発電設備

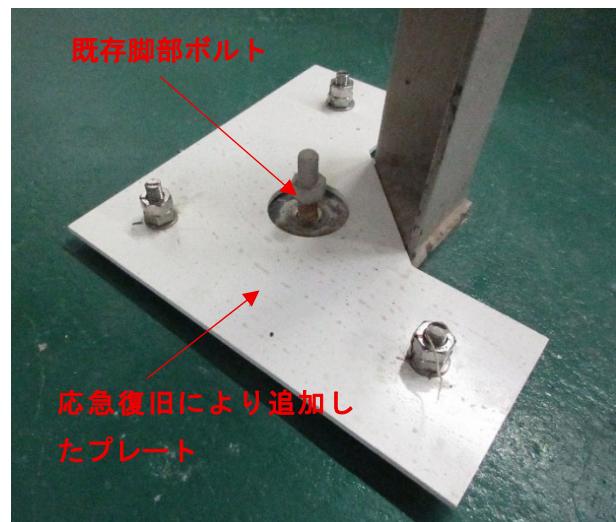
(b) 脚部の応急復旧状況

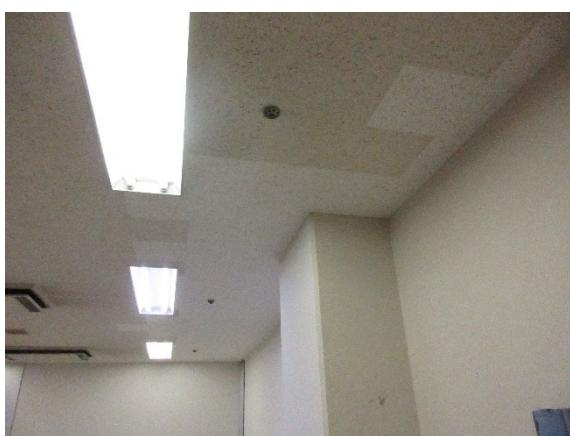
(c) 天井からの漏水跡

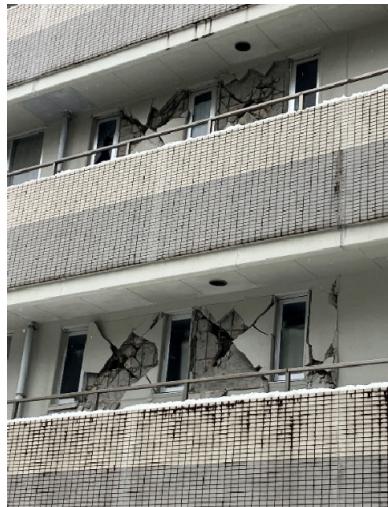
建築物 Z では、地震発生時スプリンクラー誤作動により病棟の 2,3,4 階が浸水した。リハビリ棟、診療棟の被害は軽微であったが、病棟は応急危険度判定で「危険」と判定された。本報告では病棟の被害を対象として報告する。病棟では図 4.26.2 のように、2 階及び 3 階の方立壁のせん断破壊がみられ、また図 4.26.3 のように 2 階柱脚端部に圧壊が見られた。また、敷地西側の法面側で 2m 近く地盤沈下しており、給水管や排水管、電線の建築物導入部はことごとく破断していた（図 4.26.4）。

図4.26.2 方立壁のせん断破壊

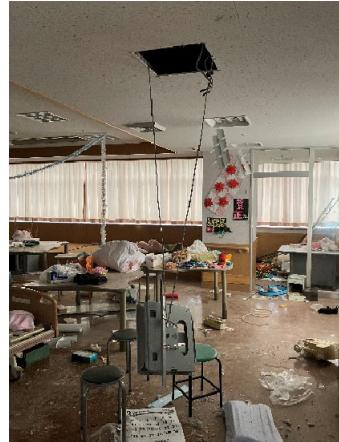
天吊り機器や器具は上階へ行くほど被害が多く、ファンコイルユニットのカバーや照明器具は天井から落下し（図 4.26.5、図 4.26.6），外調機は吊り支持が破断して天井を破壊して

図 4.26.6 照明器具の落下

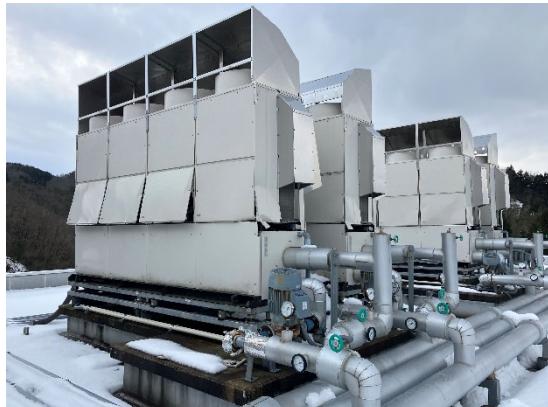
屋上に設置された空冷ヒートポンプチラーは外板が剥がれ（図 4.26.8），防振スプリングが脱落し（図 4.26.9），付属ポンプは架台が転倒した（図 4.26.10）。またパッケージエアコン室外機は外板が外れて内部の部品が落下した（図 4.26.11）。

図 4.26.8 空冷ヒートポンプチラー外板剥がれ

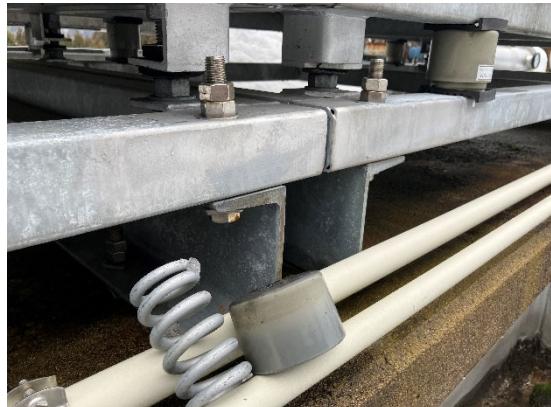
図 4.26.9 防振スプリング脱落

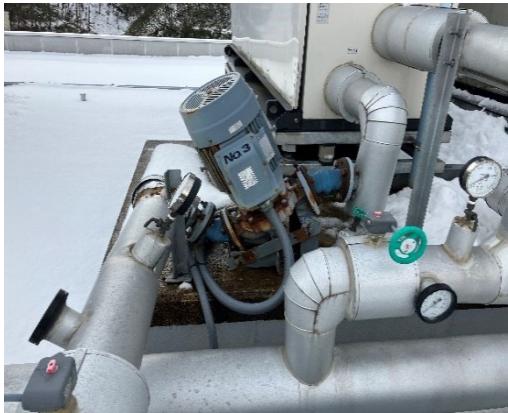
図 4.26.10 ポンプ架台転倒

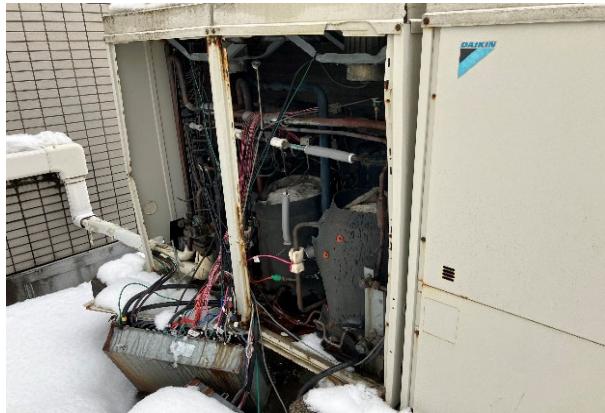
図 4.26.11 パッケージエアコン室外機部品落下

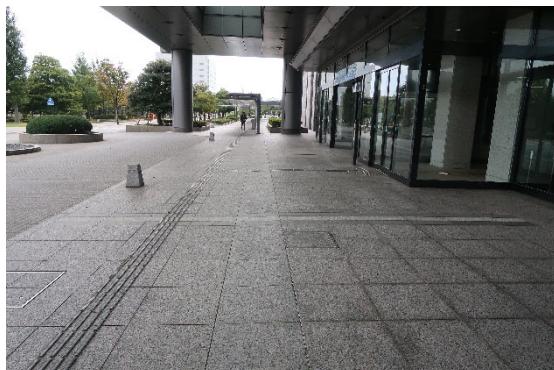
図 4.27.8 無散水融雪配管の位置
(建築物 AA-1)

電気設備については、特段の被害は発生していない。衛生設備については、建築物 AA-1 の南側敷地において、周辺地盤の沈下によるものと思われる無散水融雪配管の漏水が 1 か所確認され、8月末に復旧された（図 4.27.8）。また、北側の雨水貯留タンクのマンホールのふたが 1 か所脱落したが、1月末に貯留タンクの水抜きを行い落下したマンホール蓋を取り出し、復旧をした（図 4.27.9）。

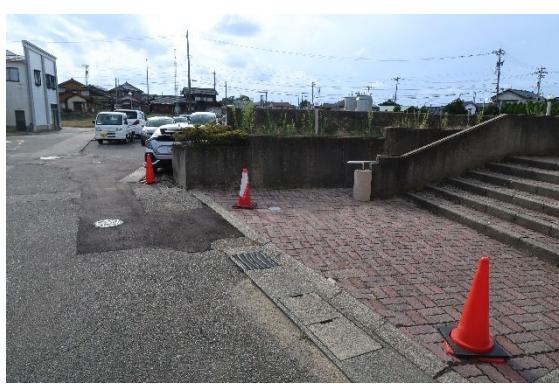
建築物に顕著な構造被害は生じていないが、周辺の地盤変状は確認されている（図 4.28.7～図 4.28.9）。

図 4.28.7 建築物 AB 東側の地盤変状

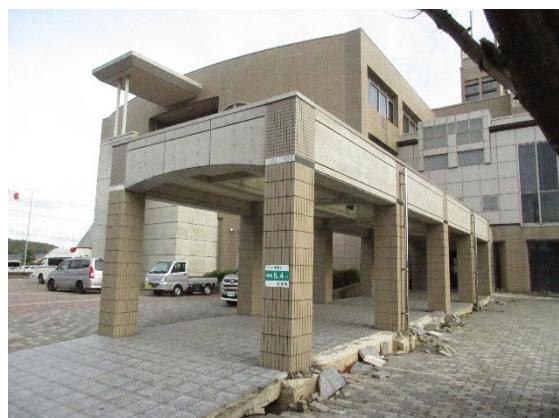
図 4.28.8 建築物 AB 北西側の地盤変状

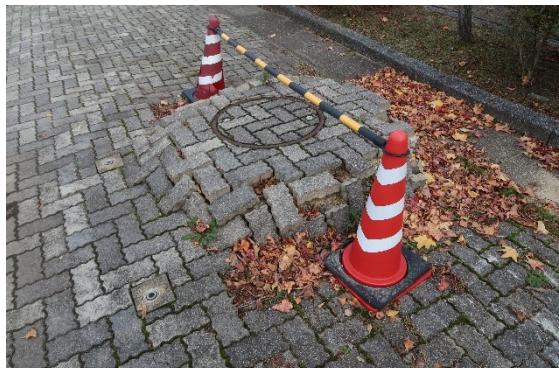
図 4.28.9 建築物 B 西側の地盤変状

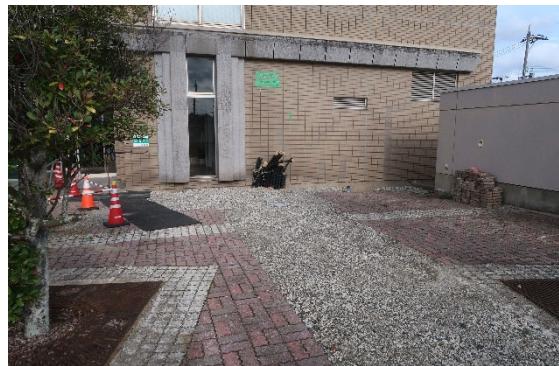
図 4.28.10 配管修理後

停電は生じなかった。給水関係では、市水が断水したが、1月中旬に復旧した。復旧までは1月2日ごろから給水車が1日3回程度の頻度で来訪し、受水タンクに給水した。ただし、敷地内の排水溝に至る配管の破損が一部で確認されたため、8月に配管修理を行った（図4.28.10）。エレベータは安全装置で停止したが、1月7日頃に業者確認が取れ、再稼働した。なお、本建築物は指定避難所ではないものの、一部避難者が発災直後に来訪したため対応している。

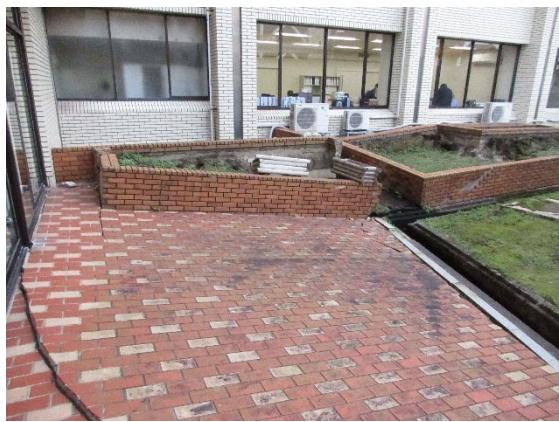
図 4.29.7 建築物 AC 北側の地盤変状

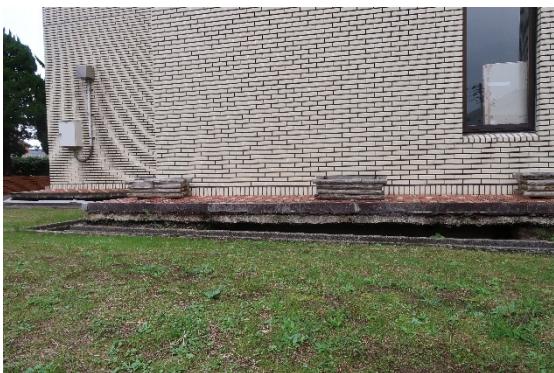
図 4.29.8 建築物 AC 北側の地盤変状

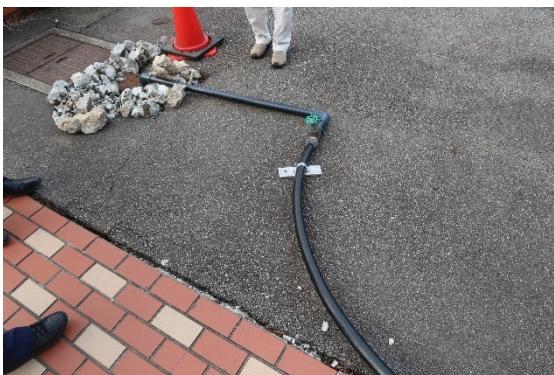
図 4.29.10 給水元に接続された仮設配管

発災直後は通電していたが、1月3日にライフライン側で3時間程度の停電があった。その際に自家発電設備が稼働したが、機械のトラブルにより途中で停止した。給水設備については、市水の断水が発生した。発災後すぐに受水タンクと高置タンクの水が枯渇したため、通水を止めた。発災後1週間程度で、給水車により受水タンクに給水して対応した。給水車は1日5-6回程度来訪している。一方で、配水本管から受水タンクにいたる敷地内の地中配管が地盤変状により不良となったため、仮設の配管を地上に通す応急措置を行った（図 4.29.10、図 4.29.11、図 4.29.12）。市水の断水は2月中旬で解消した。排水設備は、周辺地盤の変状により汚物の滞留と汚臭の発生が確認されたため、ある時期から排水管の清掃により応急対応した。

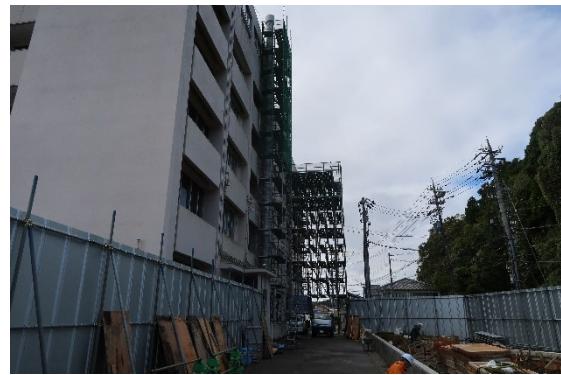
図 4.30.10 ボイラ煙突 (建築物 AD-1)

空調熱源であるボイラの煙突が損傷したために暖気ができなくなった。そこで、スポット暖冷房で対応し、損傷した煙突は撤去するとともに新たな煙突を設置する工事を実施していた（図4.30.12）。

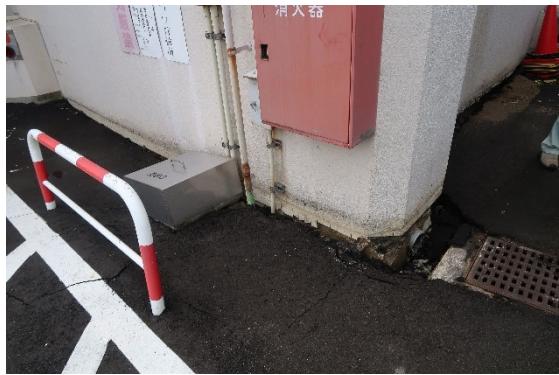
発災直後にライフライン側で停電があり、1月2日に復旧した。復旧までは建築物AD-1については自家発電設備により賄われた。給水設備については、ライフライン側で浄水場での取水設備および送水設備に被害があったため市水が断水した。給水車は1日1回程度の頻度で来訪したが、ポンプ設備がなく高置タンクへの揚水ができなかつたため、仮設の給水タンクを駐車場に設けて対応した。庁舎内のトイレも使用禁止とし、仮設トイレや循環手洗い機等で対応した。市水の断水は4月上旬に解消された。排水については、建築物AD-1周辺で、2月上旬～3月上旬に実施したカメラ調査により敷地内排水管の破断が判明したため、断水解消後もトイレの使用は禁止した。5月上旬に地下に排水タンクを設置しポンプアップで排水樹に放流する応急復旧を実施し、トイレの使用を再開した。また、建築物AD-3では、断水解消前に排水管の勾配の不具合が確認されていたため、トイレの使用を禁止していた。

図 4.30.11 外構部の地盤変状

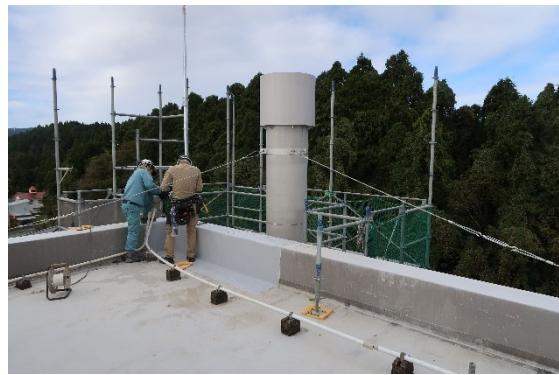
図 4.30.12 煙突の新設（建築物 AD-1）

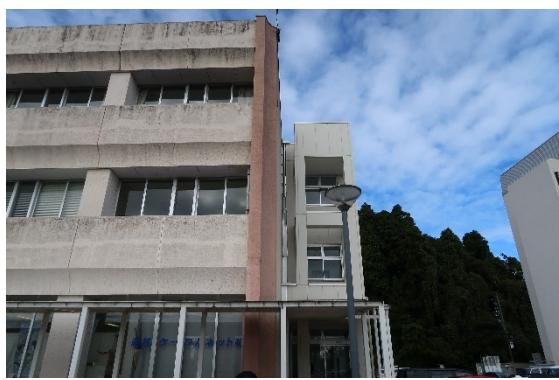
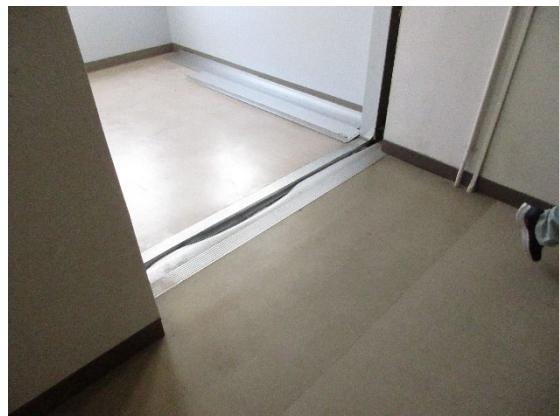
エレベータは、発災直後に安全装置により運転停止したが、1月中旬にメーカーの点検を受け運転を再開した。建築物AD-2では、建屋と増設したエレベータとの間のエキスパンションジョイントでの損傷が見られたが、エレベータの運転には支障は生じていない（図4.30.13、図4.30.14）。

図 4.30.13 増設エレベータのエキスパンションジョイントの損傷（建築物 AD-2）

図 4.30.14 増設エレベータのエキスパンションジョイントの損傷（建築物 AD-2）

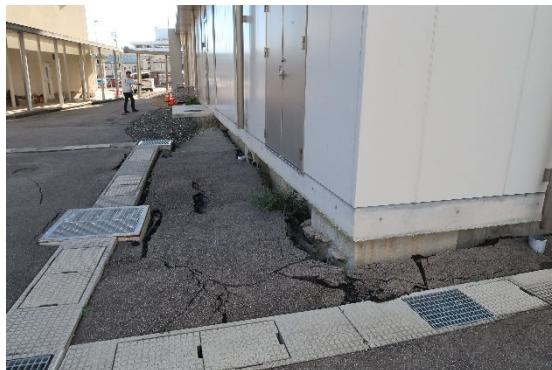
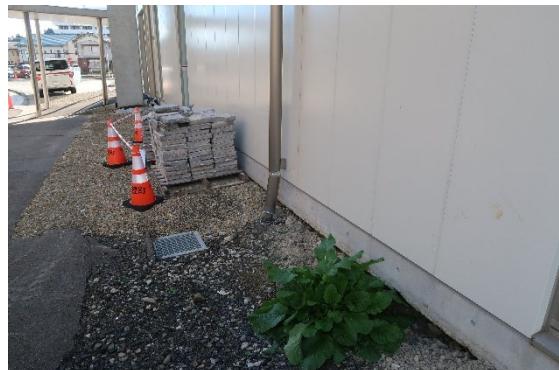
発災直後にライフライン側で停電があったが、数時間で復旧した。復旧までの間は自家発電設備が稼働した。また、市水の断水も生じた。1月6日ごろに、市内の断水が部分的に解消し始めたが、近隣の病院等への給水を優先した。給水車による受水タンクへの給水を1月20日ごろから開始し、2月中旬に市水断水は完全に解消された。市水断水中は仮設トイレ3基やトレーラートイレ1基を使用したが、市水断水解消後に庁舎内2系統のトイレを使用しようとしたところ、1系統で排水管の損傷が確認されたため、5月ごろに復旧工事を行った。そのほか、外構部の地盤変状により屋外で漏水が多数発生したため、散水栓系統の水を止めている（図4.31.5、図4.31.6）。2025年度以降に屋外配管等の補修を行う計画である。外構のインターロッキングブロックにも多数の被害が生じているため、屋外配管等の補修に合わせて、アスファルト舗装またはコンクリート舗装に換装することを検討している。

図4.31.5 外構部の地盤変状

図4.31.6 外構部の地盤変状

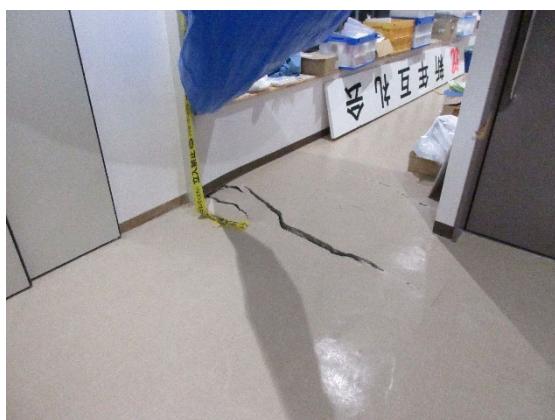
地震により、建築物 AF-1 のエレベータ設置位置近傍の 2 階梁、3 階梁、屋上階梁および床スラブの引張破壊が確認され、天井の部分的な脱落も確認されたため、立入禁止措置を講じた（図 4.32.5～図 4.32.9）。1 階部分は仮設柱を立てて損傷した梁部分を支えるとともに、部屋周辺に仮設壁を立てて近隣エリアを立入禁止としている。また、建築物 AF-2 では、崖の土砂崩れが発生し、1 階の窓ガラスが割れ複数の居室に土砂が流入した。割れた窓ガラス部分は応急的に封鎖し、1 月中に屋内に流入した土砂は撤去した。2 月 10 日ごろには屋外の土砂の撤去も完了している。また、屋根瓦の破損も確認されたが、雨漏りは生じなかつたため特に補修はしていない。なお、被災対応室として位置づけられている 3 階会議室では、飛散物による屋根面防水シートのやぶれと軽微な雨漏りが生じていたが、使用には支障はなかったためそのまま使用した。

図 4.32.5 3 階床の損傷

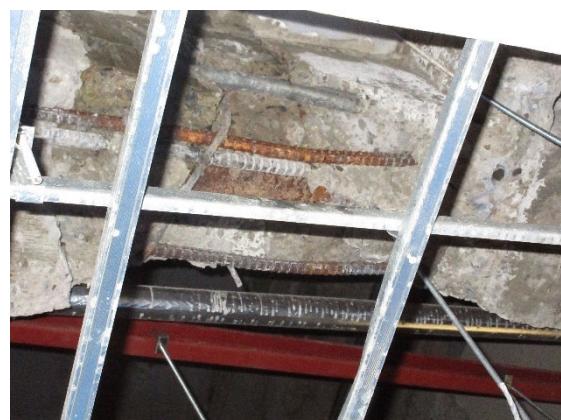
図 4.32.6 屋上階梁の損傷

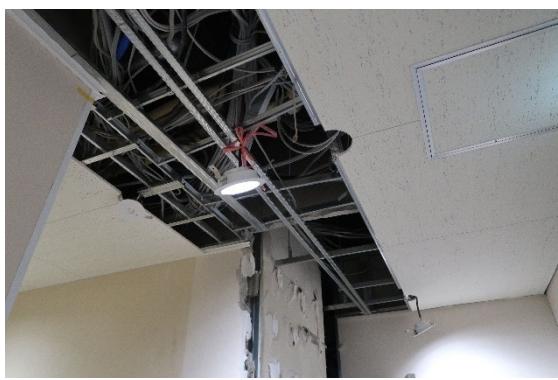
図 4.32.7 1 階天井の脱落

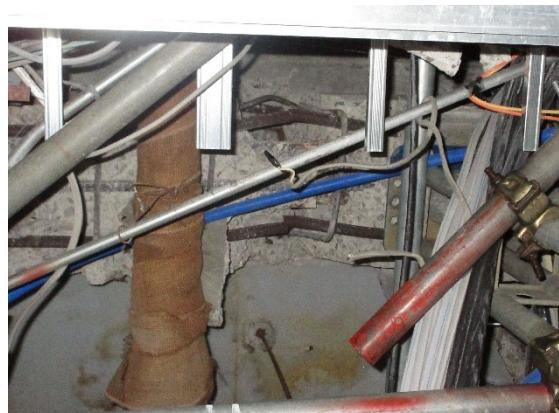
図 4.32.8 2 階梁の損傷

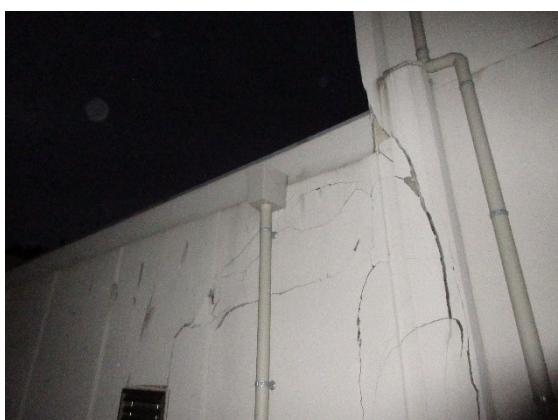
図 4.32.9 塔屋階壁の損傷

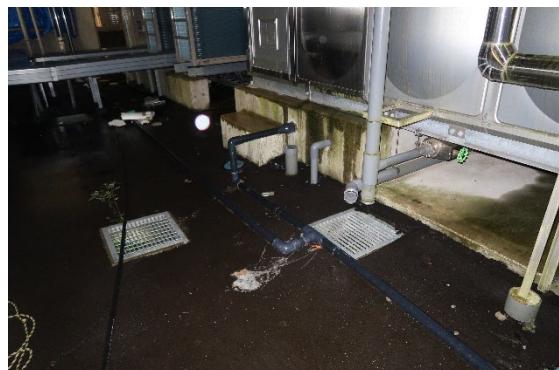
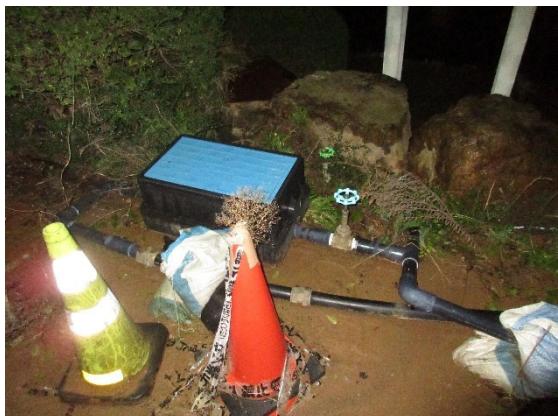
電気設備については、ライフライン側で停電が生じるとともに、崖の土砂崩れにともなって敷地南西部の電柱が転倒したために給電ができなくなった。1 月 5 日ごろには電柱を立て直して復旧した。停電中は、自家発電装置が稼働し、被災対応室への給電が優先して行われた。給水設備については、市水の断水が発生した。1 月 25 日ごろには市水の断水は解消したが、敷地内の地中配管の損傷が発覚したが破損箇所の特定が困難であったため、引き込み部量水器から受水タンクおよび受水タンクから建築物取り込み部まで塩ビの露出配管を行い、2 月 4 日に仮復旧した（図 4.32.10、図 4.32.11）。敷地内配管の本格復旧については 2025 年度実施予定である。排水設備については、建築物 AF-1 では特に問題は確認されていないが、建築物 AF-2 では下水用のインバート栓が土砂流入により使用不能となっているため、現在もトイレは使用禁止としている。2 月 4 日の仮復旧までは、仮設トイレを設置するとともに、屋内トイレについては固形剤を用いて使用した。

図 4.32.10 受水タンクの仮設配管

図 4.32.11 給水元からの仮設配管

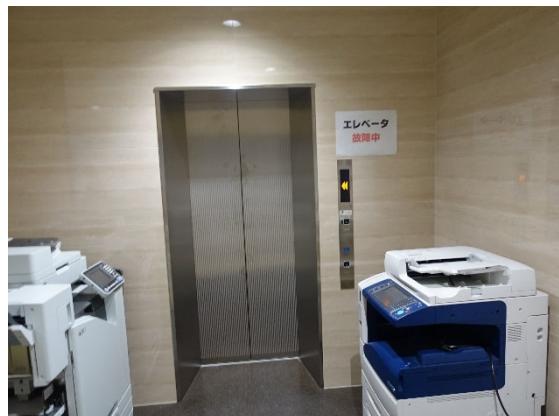
エレベータについては、地震後停止するとともに、エレベータ周辺の構造部材の損傷や、エレベータ枠材の損傷、かごの損傷も確認されているため、使用禁止としている（図 4.32.12）。

図 4.32.12 停止しているエレベータ

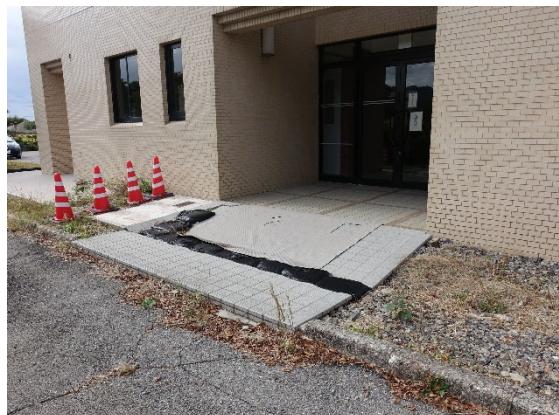
停電はなかった。給水設備について、市水の断水が生じたが 1 月 4 日ごろには解消した。しかし、給水を開始したところ敷地内および建屋内の複数箇所で漏水が生じたため、3 月に敷地内配管の漏水 2 か所の復旧を行い、その後順次建屋内の配管の仮復旧を行った（図

図4.33.15 外構部の地盤変状

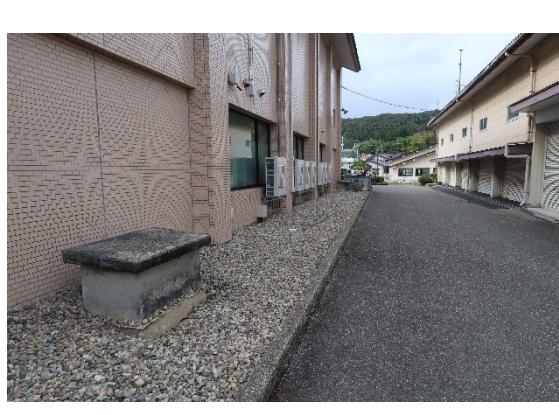
4.33.15, 図 4.33.16)。調査時点では9割程度まで回復している状況であった。排水については建築物AG-1周辺の地盤変状にともない、屋外埋設排水管の勾配の狂いが生じており、まれに逆流があるため、排水栓の吸引を定期的に行いつつ、使用に際しては水を多めに流すように運用している(図4.33.17)。断水中は、隣接する公共公園のトイレを使用していた。建築物AG-2において、オイルタンクの傾斜および露出配管の損傷により空調が使用できなくなり、避難所の運営においては石油ストーブで対応した。空調不良は8月に復旧した。

図4.33.17 建築物AG-1北側の地盤変状

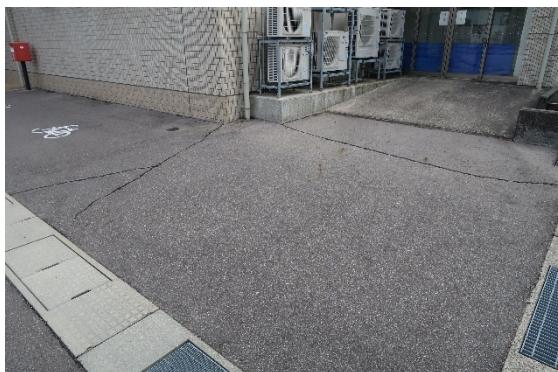
敷地Bにおいては、構造被害は特に確認されていない。敷地の地盤変状の程度も小さく、配管関係の被害も特に確認されなかった(図4.33.18)。停電はなかった。給水は、市水の断水があったため1月2日夕方から給水車により受水タンクに供給していたが、1月7日ごろには断水は解消された。建築物AG-4内のエレベータについては、一時停止したもののが自動復旧をしている。建築物AG-5は指定避難所ではあったが、防災対策拠点となる建築物AG-4に隣接することから、発災後3か月程度は物資集約施設として運用し、その後6月ごろまでは支援職員の控室として利用した。

図 4.33.18 建築物 AG-4 周辺の地盤変状

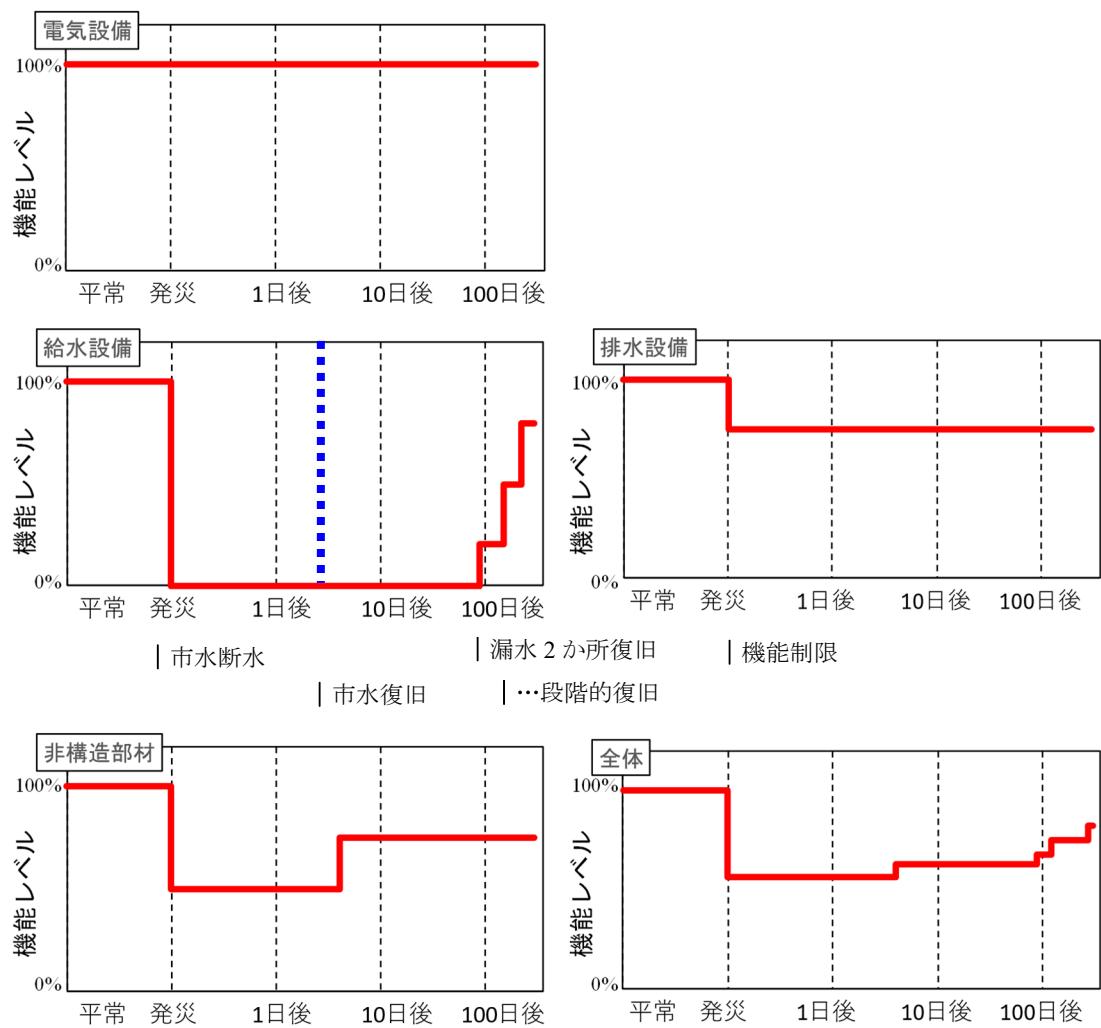
敷地 A においては、給水設備において、市水の断水が生じ、1月 4 日ごろに解消したものの建築物内配管での漏水が確認されたため、4月ごろに主要 2 か所の復旧を行い、その後段階的に復旧工事を行っている。調査時点では完全な機能回復には至っていなかった。排水設備においては、給水設備復旧後に使用したところ、排水管勾配の狂いが生じていたため、水を多く流したり、排水栓を定期的に清掃したりするなど、一部機能を制限して運用されている。

図 4.33.19 地震後継続使用性グラフ（敷地 A, 建築物 AG-1）

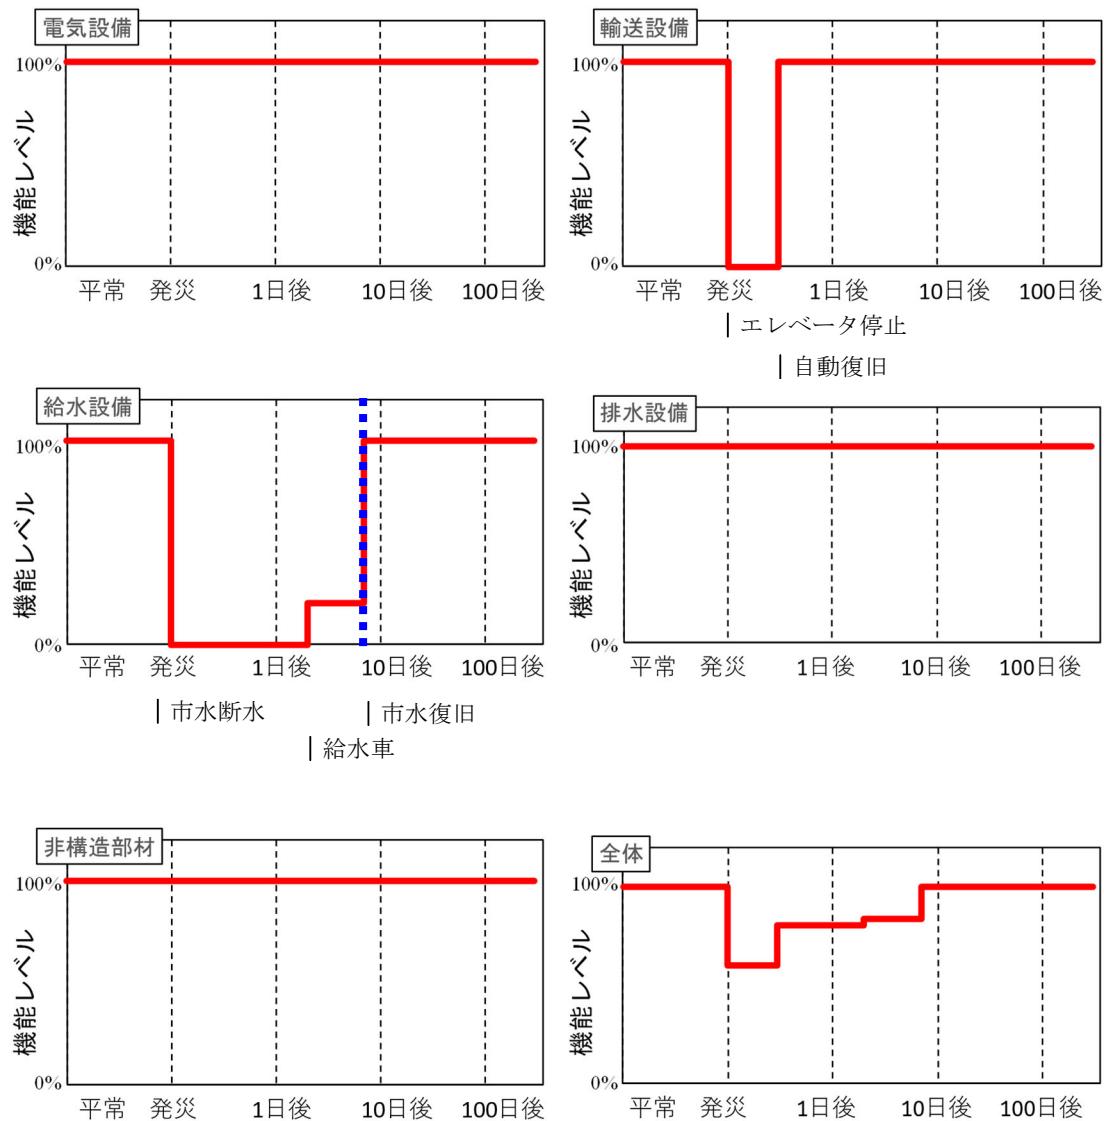
敷地 B においては、給水設備において同じく市水の断水が生じたが、1月 2 日から給水車を受け入れて機能が一部回復し、1月 7 日ごろに断水が解消して完全復旧に至っている。また、排水設備については特に問題は確認されていない。

図 4.33.20 地震後継続使用性グラフ (敷地 B, 建築物 AG-4)

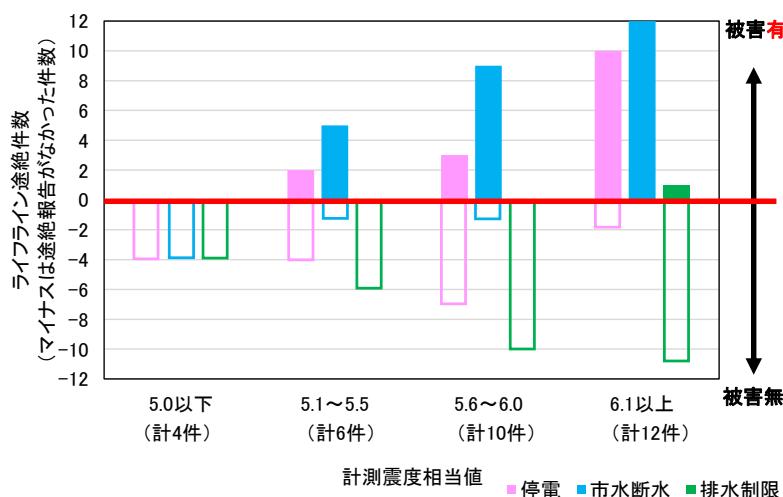
調査対象のライフライン途絶状況（停電・市水断水・排水制限）について、所在地より求めた計測震度相当値（3章 表3.1参照）との関係を整理した。建築物Zは、継続使用ができなかつたため対象外とし、32施設を対象とした。計測震度相当値毎のライフライン途絶の有無について件数を図5.1.1に、その割合を図5.1.2に示す。計測震度相当値が6.1以上のエリアに所在する調査施設の80%以上において、停電が発生した。また、そのエリアの全ての調査施設において、市水断水が発生した。その一方でライフライン（下水道）の被害により排水制限が発生したのは、計測震度相当値が6.1以上のエリアで1件のみであった。計測震度相当値が大きければ大きいほど、ライフライン途絶（停電・市水断水・排水制限）の発生割合が多くなる傾向がみられた。

図5.1.1 計測震度相当値毎のライフライン途絶件数

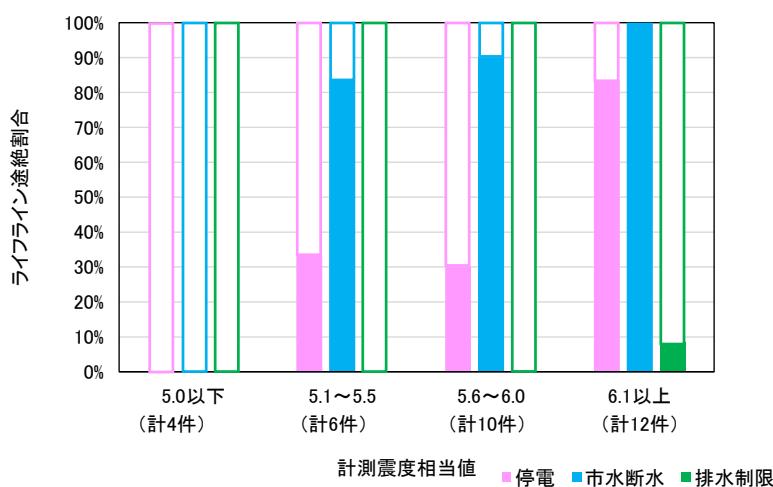
図5.1.2 計測震度相当値毎のライフライン途絶割合

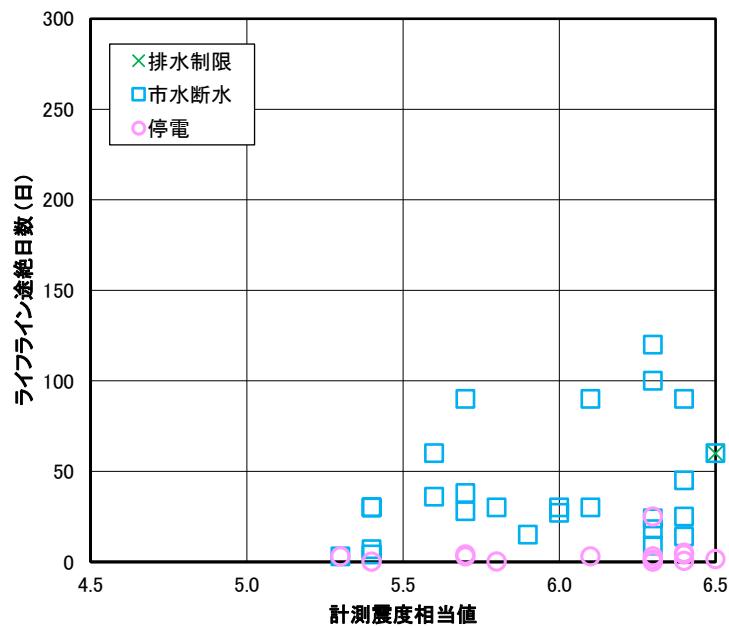
図 5.1.3 に計測震度相当値毎のライフライン途絶日数を示す。停電の途絶日数について、最小数時間から最大 25 日間（平均 3.6 日）の結果となった。断水の途絶日数では、最小 3 日間から最大約 120 日間（平均約 40 日）の結果となった。排水制限日数は、1 件 60 日間のみであった。

図 5.1.3 計測震度相当値毎のライフライン途絶日数

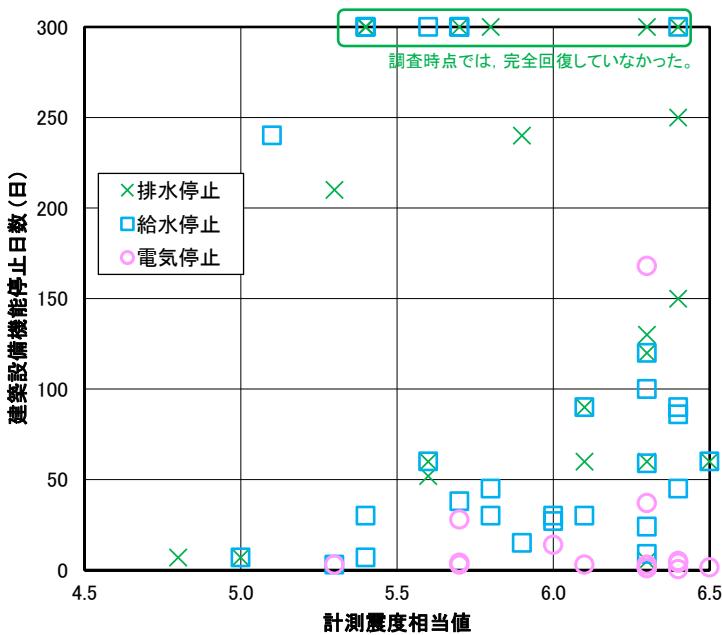
図 5.1.4 計測震度相当値毎の建築設備機能停止日数

調査対象の建築設備機能停止状況（電気停止・給水停止・排水停止）についても同様に、所在地より求めた計測震度相当値との関係を整理した。図 5.1.4 に計測震度相当値毎の建築設備機能停止日数を示す。ただし、調査時点でも建築設備機能が復旧していなかった場合は、一律 300 日としてグラフ化した。排水設備は、ライフラインでの被害がなかったにも関わらず、多くの施設において排水機能が停止した。中には調査時点（発災後 270 日以上経過）でも排水機能が回復していない事例があった。図 5.1.5 に所在地別の排水停止日数を示す。30 日以上排水停止となった施設が能登半島の奥能登方面に集中している。

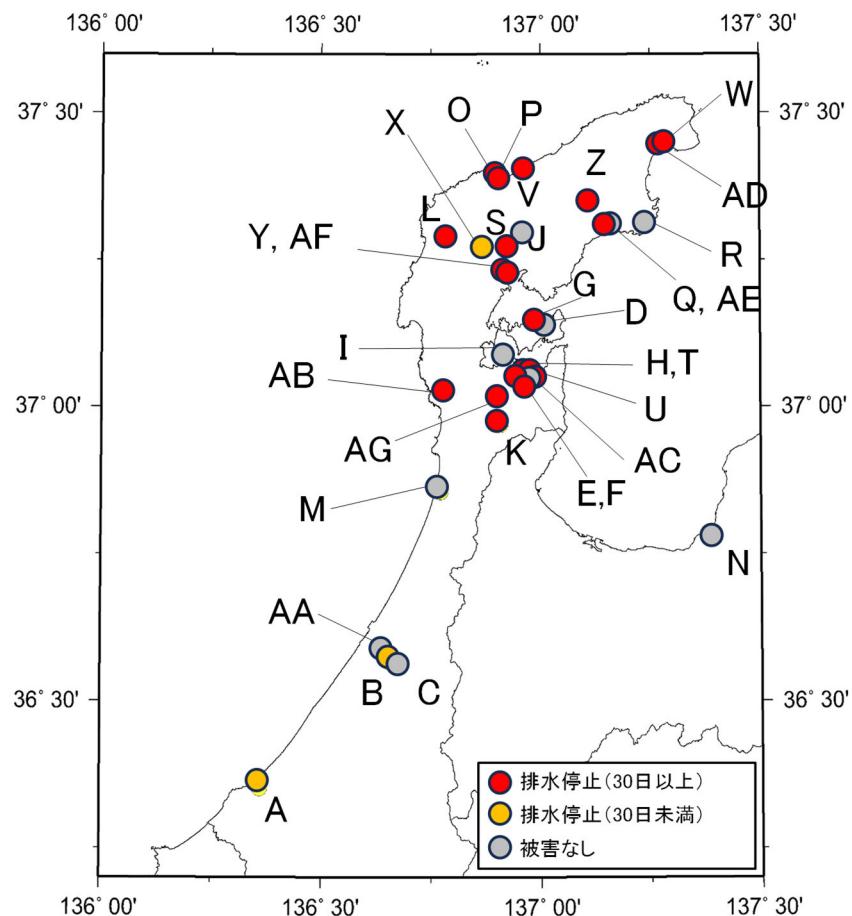
図 5.1.5 所在地別の排水停止日数
