国土交通省 国土技術政策総合研究所

国立研究開発法人 建築研究所

令和6年能登半島地震による建築設備等の被害調査報告

概要：2024年1月1日16時10分頃、石川県能登地方にてマグニチュード7.6、最大震度7の地震（震源：北緯37度29.7分、東経137度16.2分、深さ16km）が発生した。国土技術政策総合研究所、建築研究所、空気調和・衛生工学会、建築設備技術者協会及び建築研究開発コンソーシアムでは、石川県及び富山県において建築物に設置されている設備機器を主たる対象として、その被害の概要及び、地震後継続使用性の実態を把握するため、被害調査を実施した。本報告書では、各建築物の被害事例や地震後継続使用性の実態を報告する。また、調査を行った建築物を対象として、建築物の地震後継続使用性に大きく影響した要因についての分析を行った。

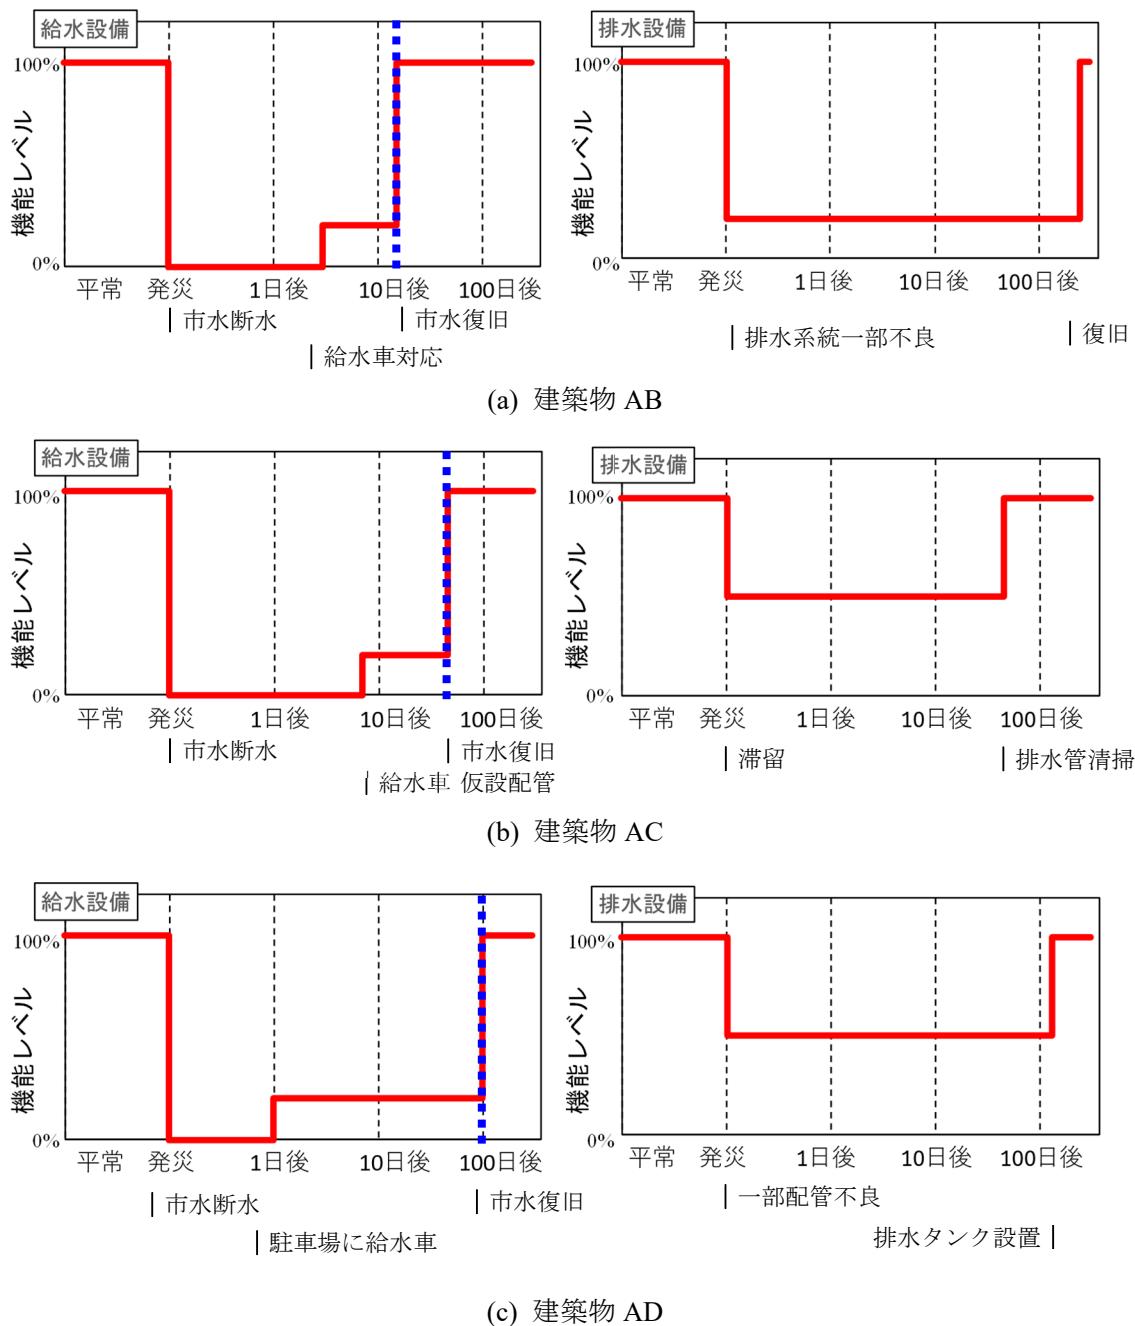
図5.3.1 庁舎の給排水設備の地震後継続使用性グラフ

給排水設備に着目すると、 庁舎（図 5.3.1）では、ある時点で給排水機能が一度で完全復旧しているのに対し、医療施設（図 5.3.2）では庁舎より早い段階から復旧を開始し、完全復旧までに段階的な復旧経過を歩んでいる様子が見られた。これは建築物の継続使用において、医療施設では庁舎より給排水設備の機能の早期復旧が必要であったこと、建築物内に給水設備が分散しているため復旧作業に時間がかかることによる。老人福祉施設（図 5.3.3）では給水設備が復旧しているが、調査時点では排水設備が未復旧状況である施設もあり、排

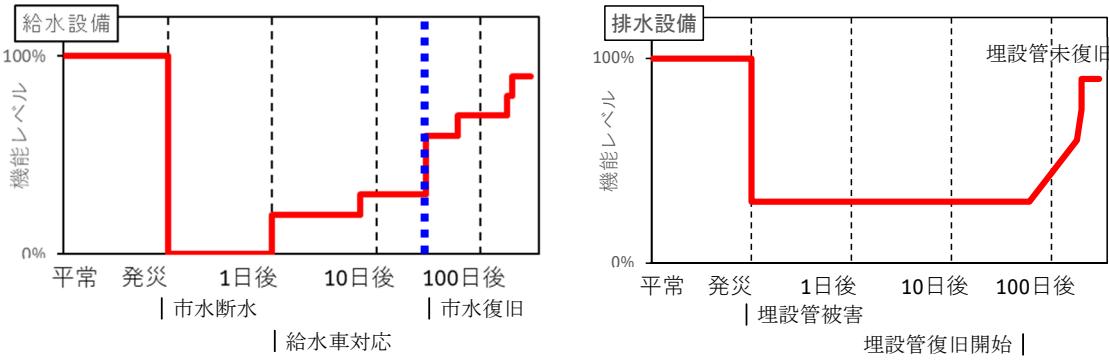
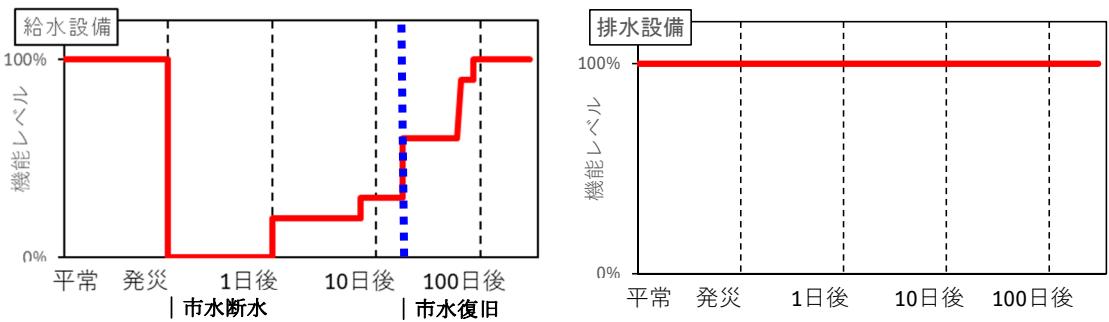
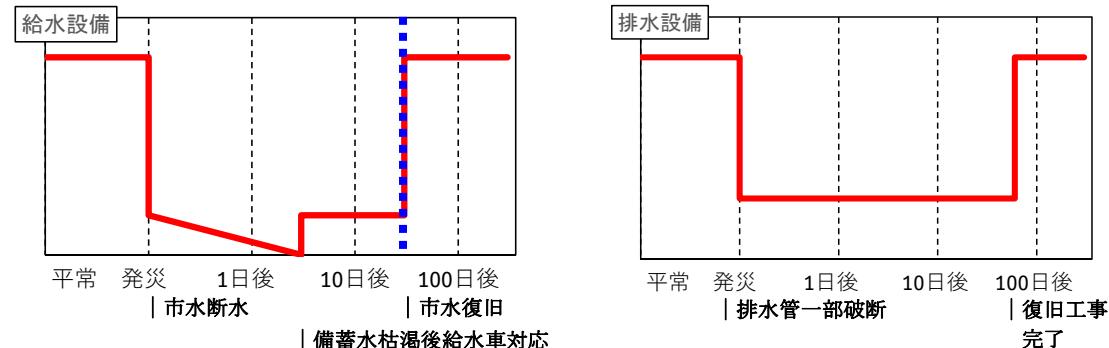
図 5.3.2 医療施設の給排水設備の地震後継続使用性グラフ

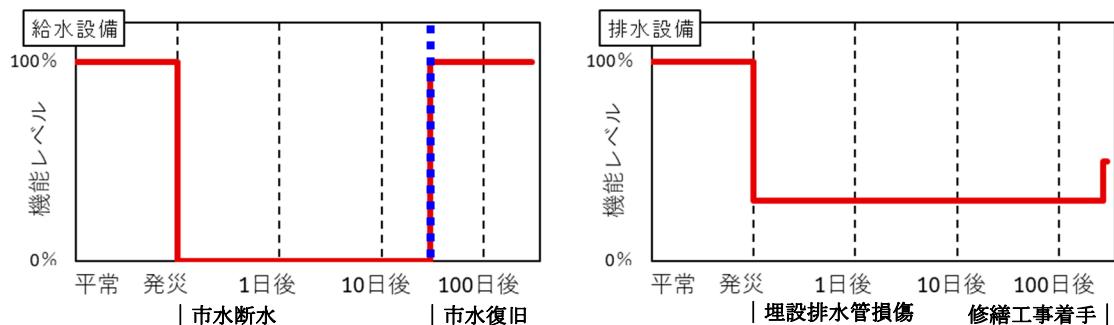
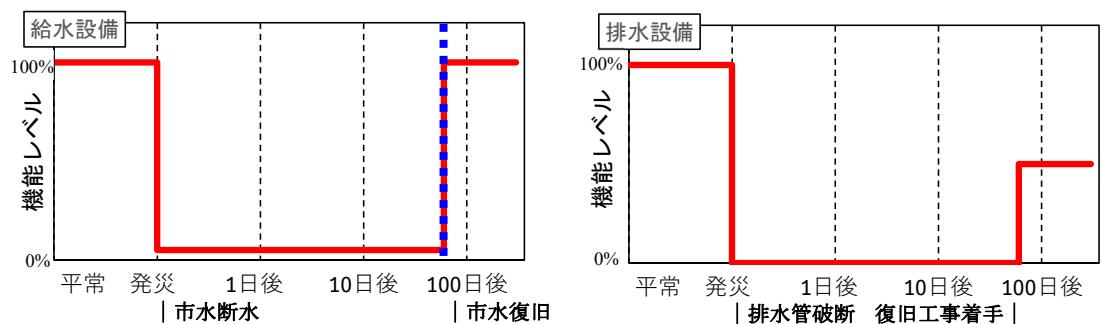
水管は埋設配管であったため、修繕部分の確定が難しく、工事範囲も広範囲になるなど復旧の困難さを示していると考えられる。また老人福祉施設では、おむつ利用による排水設備の代替が復旧時間に影響していると考えられる。商業施設（図 5.3.4）では、被災地では早期の営業開始が求められるため、早期復旧が実施された。早期復旧による2次被害（漏水）も生じたが、復旧が優先された。

図 5.3.3 老人福祉施設の給排水設備の地震後継続使用性グラフ

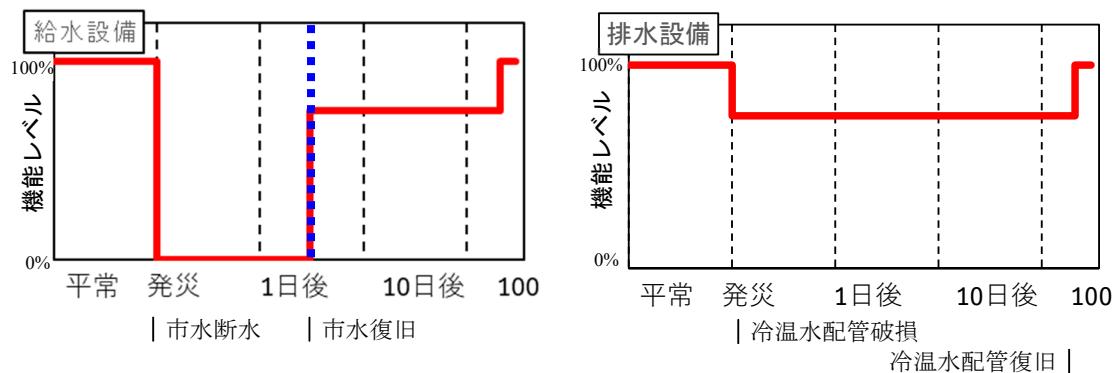
図 5.3.4 建築物 K（商業施設）の給排水設備の継続使用性グラフ

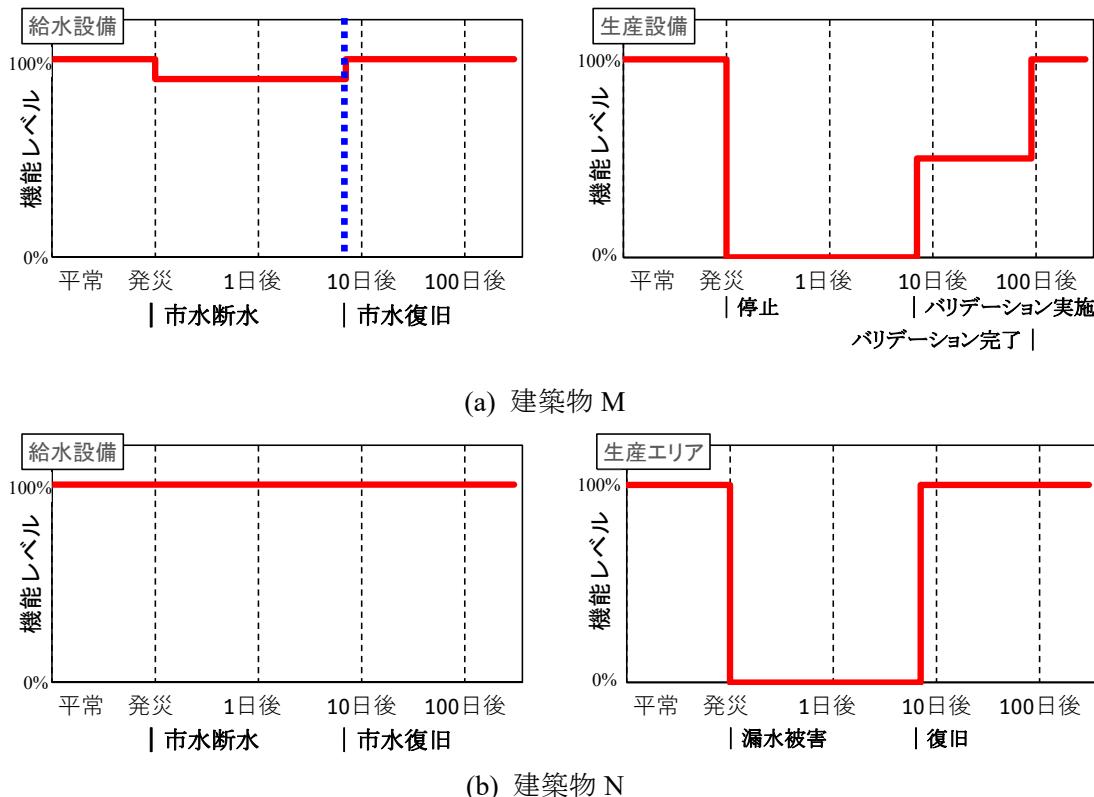
図 5.3.5 より生産施設では、給水排水設備等の供給設備に支障無くても、生産に必要な各種用役配管設備や搬送設備など生産施設特有の設備機能が確保できないと地震後継続使用ができないことがわかる。建築物の継続使用性では、発災後に使用する機能が何かを把握して計画することの重要性を示している。

図 5.3.5 生産施設特有の地震後継続使用性グラフ
