建築設備における浸水被害に関する実態調査 及び浸水対策によるリスク回避 報告書

建築設備における浸水被害に関する実態調査
及び浸水対策によるリスク回避
報告書

そこで、建築設備全般における、計画・設計時に施した浸水対策や、過去の台風・豪雨などで被災した施設の浸水被害、建物機能障害、復旧方法などの実態調査を行い、調査結果を基にBCPの観点から浸水対策によるリスク回避について検討したので、その内容について報告する。

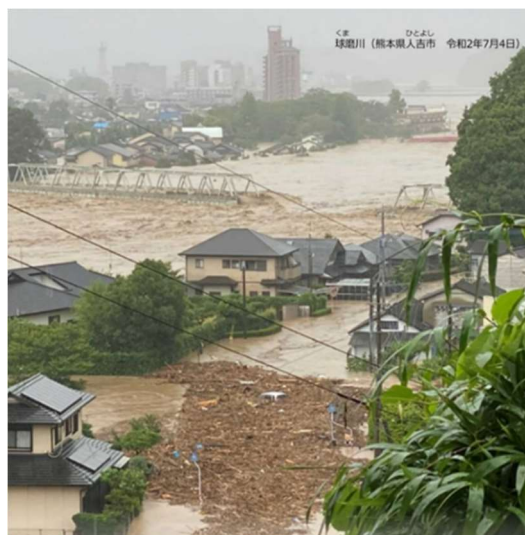
写真-10 球磨川の氾濫状況

- ・電気：1階電灯・コンセント・弱電設備は浸水により使用不可。
2階電灯・コンセントは1階とは別回路だったため被害なし。キュービクルは事務所に隣接する倉庫内に約1.8mの架台上へ設置のため被害なし。
- ・水道：浸水当初は、使用可。
給水方式は直結式であるが、時間経過と共に給水圧が徐々に低下（市水道局の送水施設も被害を受けておりその要因と推察）。
- ・下水：1階床マンホールから雨水、汚水、雑排水が逆流し使用不可。
- ・ガス：なし。

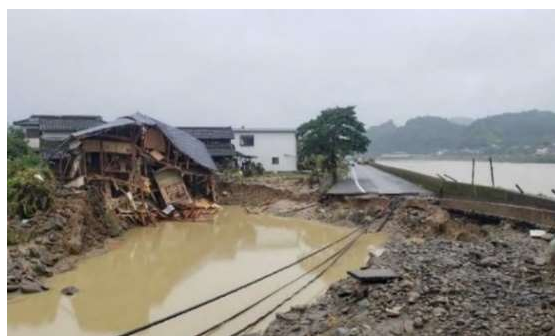
写真-11 球磨川堤防の破損状況

- ・1 階トイレ周りのウォシュレットが浸水で故障。
- ・2 階では浸水中も水は出ており、使用は可能。

- ・1 階自立電灯盤が浸水、リレー回路関連が被害（浸水中、電灯は点灯はするが不安定）。
- ・0A フロア内の LAN、電話設備等の弱電設備が浸水。
- ・0A フロアのコンセント、壁付けコンセントも浸水。

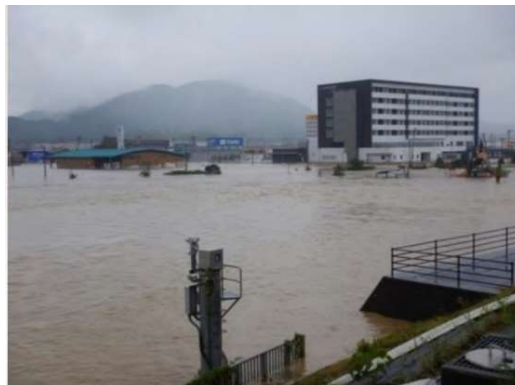
写真-16 C病院建物外観と周辺浸水状況

- ・半年～1年後に外部アスファルト舗装の沈下により給水・雨水配管が部分的に損傷。

- ・この地域は過去にも水害がたびたび発生していることから、設計段階から水害対策を施し予想浸水ライン（海拔 12m）を踏まえて地盤も高くして建設したが、今回、水が過去の水害の最も酷いレベルである、海拔 12m を越えてきた。
- ・止水ゲートは、水が来るときは耐えられたが、水が引くときに壊れてしまった。津波同様に水が引く時の力はとても大きく、それに耐えられる対策が必要である。
- ・1 階事務所や検査室の二重床内に浸水した水を抜く必要があったが、水を抜く穴とか排水口を設けていなかったため、水を抜くことができなかった。ポータブル式排水ポンプでくみ上げたが、二重床内にはケーブルなどが設置されており、水抜きと清掃が大変であった。
- ・幸運にも取り扱い説明会をしたばかりであったため、排水の逆流防止弁を手動で閉めて避難できた。
- ・災害対策について、きちんと現地の運用に引き継げるのが鍵である。
- ・半年～1 年後の外部の地盤沈下時の配管損傷については、対策が費用の面で難しい。

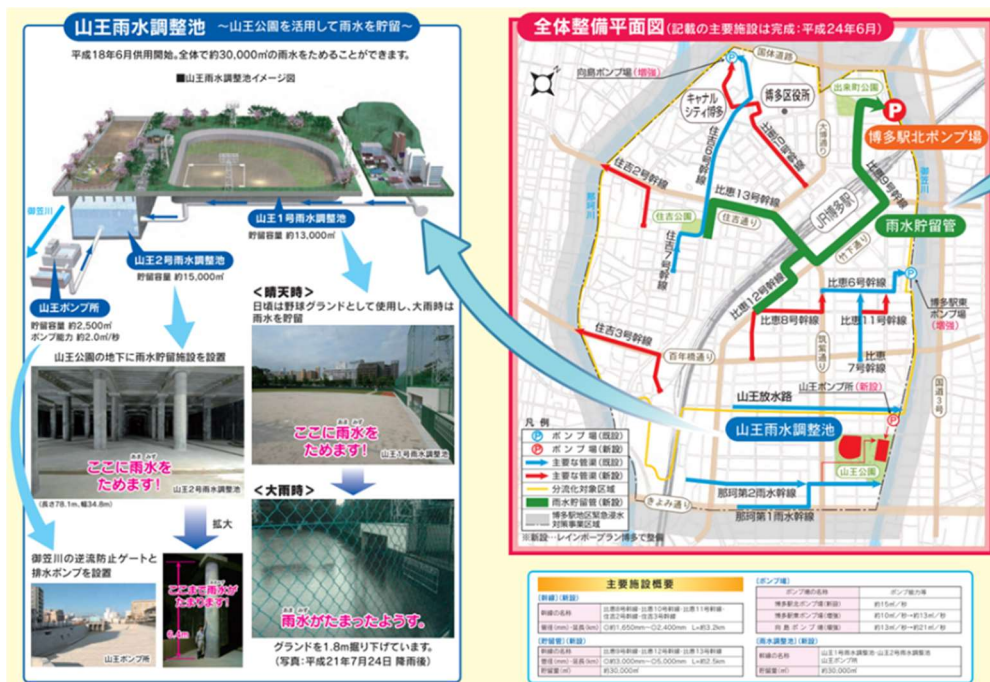
図-8 博多駅周辺地区の浸水対策

- ・内水氾濫により地上に溢れた雨水が隣接ビル接続通路の接続部から大量に流入の漏水。
- ・地下1階18店舗、店舗倉庫4か所で漏水。

- 1) 空調設備
 - ・被害なし。
- 2) 給排水衛生設備（雨水排水を含む）
 - ・漏水箇所にドレンパン設置、下水監査廊の防水補修、排水管増設。
- 3) 電気設備
 - ・被害なし。

- 1) 空調設備
 - ・被害なし。
- 2) 給排水衛生設備（雨水排水を含む）
 - ・下水監査廊防水補修、排水管増設 80,000,000円。
- 3) 電気設備
 - ・被害なし。
- 4) 施設運用面での経済的損失
 - ・13店舗の漏水による修繕費、休業補償費 約3,800,000円。

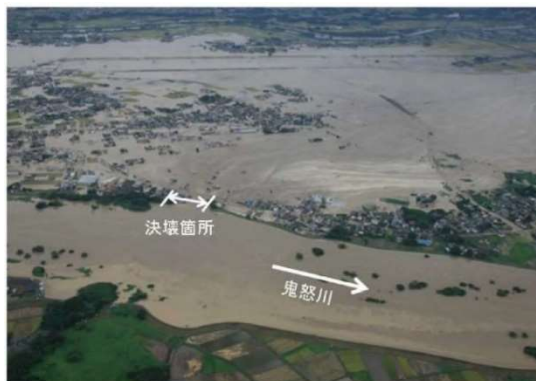
写真-26 鬼怒川の決壊状況（茨城県常総市三坂町地先）
出典：国土交通省「水害レポート2015
(https://www.mlit.go.jp/river/pamphlet_jirei/pdf/suigai2015.pdf)

- ・電気：敷地内受変電設備の浸水により供給停止。非常用発電機で給電するも浸水が進み全停電。
- ・水道：全停電が起こったことにより、加圧給水ポンプが稼働しなくなり停止。
- ・下水：敷地を含めた市街地が全般的に浸水しているため、下水管も満水。流下しない状況に

- ・議会棟共用部のファンコイルユニットへ冷温水を供給する冷温水発生機（チラーユニット）の浸水による故障、停止…
- ・本庁舎 1 階機械室内の空冷式ヒートポンプ室内機の浸水による機能停止。

- ・電源喪失のみで給水系統は大きな被害はなし。
- ・1 階トイレ内便器ウォシュレットや流し台の電気温水器等の器具が浸水故障。
- ・排水も下水道復旧と同時に使用可能。

- ・冷温水発生機は電気系統の短絡が故障原因。
- ・空冷式ヒートポンプユニットも電気系統の浸水が原因。

- ・受変電設備は短絡によりブレーカーがダウン。
- ・非常用発電機はエンジン内の浸水及び電気系統の浸水短絡により故障。
- ・太陽光設備から給電されるリチウムイオン蓄電池も短絡により故障。

- 2) 給排水衛生設備（雨水排水を含む）
 - ・便器・電気温水器については新規交換。
 - ・給水ポンプユニットは故障なし。清掃のみ実施。
- 3) 電気設備
 - ・受変電設備は丸ごと工場へ持ち帰り点検の上、内部の故障機器については交換。今後の対策として高所移設は停電になる庁舎機能が制限される時間が長すぎる上、金額的にも非現実的なため、躯体壁で設備エリア周囲を囲い、将来的な浸水対策とした。
 - ・本庁舎 1 階の EPS に設置されていた蓄電池設備は、新規交換の上 2 階の EPS 内に移設。

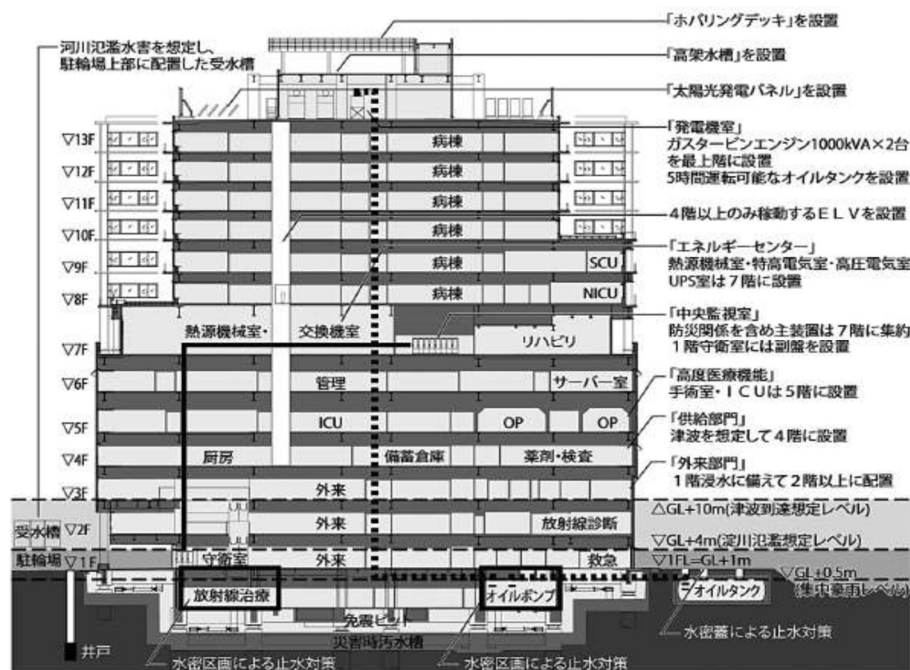
図-10 段階的な浸水対策

- ・内水冠水レベル（想定+0.5m）に対して、1階床レベルを周囲GLから約1.0m高くして、1階床や地下階、免震ピットが冠水しないように対策した（免震クリアランスは600mm）。
- ・河川氾濫レベル（想定GL+4.0m）に対して、外来部門を2・3階に配置し、1階浸水時には外来部門にて救急対応する計画とした。

- ・浸水の可能性がある地下1階放射線治療部門と核医学部門、オイルポンプ室類にはRC躯体と水密扉による水密区画を形成して浸水対策を行った。
 - ・津波災害レベル（想定GL+10.0m）に対して、想定水位が3階床上に達するため、入院患者、在監者の安全確保と看護継続を目的にして、高度医療機能と供給部門を4階以上に配置した。また、患者と物品の搬送には、4階以上のみを可動するエレベータを設置した。
 - ・厨房は4階に計画。
- 2) 雨水排水に関する対策
- ・雨水流出抑制の貯留槽を屋外に設置した。豪雨などで貯留槽が満水になっても建物外で溢れる計画とした（建物内の雨水配管は地下までは落とさず1階で屋外に放流）。
 - ・計画雨水量は一般的な大阪市内の雨水量を採用。雨水枡や配管口径もそれで計画している。
- 3) 電気設備に関する対策
- ・電気関係の諸室は浸水しない7階と最上階に設置した。非常用発電機とUPSは複数台設置することで、電源の信頼性を高める。
 - ・火報受信機と総合操作盤は、1階が浸水した場合でも継続的に防災監視が行えるように7階中央監視室に設置し、1階守衛室には総合操作盤と同等の機能を持った防災監視卓を設置した。
 - ・オイルポンプの設置位置についても水密区画の中に設置。オイルタンクも水密型（マンホール）とした。
- 4) 給排水衛生設備に関する対策
- ・受水槽を駐輪場の上部で河川氾濫レベル（想定GL+4.0m）以上の高さに設置し、災害時に受水槽内が汚染されないように計画した。給水ポンプは受水槽にポンプ室付で対応。

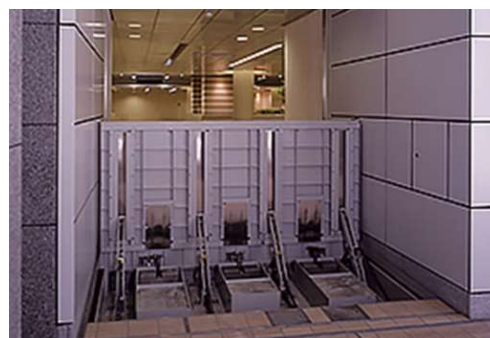
写真-38 防潮板
出典：三菱地所㈱HP オフィス情報

- ・1階の建物出入口に電動防潮板（0.5～1.5Mh）を設置（T.P.+4.6レベル）防潮板の高さ設定は、荒川が氾濫した時の設定で決めている。ハザードマップではT.P.+4.4に0.2mの余裕を見込んでいる。
- ・地下接続通路（地下1階）の出入口に防潮扉を設置。
- ・地下2階に皇居のお堀の水を浄化する設備があり、お堀と繋がっている扉があるため、その扉も防潮扉としている。
- ・最下階（地下5階）の重要室（電気室、発電機室など）に防潮扉（3.0mH）を設置し、3mHまでは貫通部もない。地下5階に電気室、発電機室、空調機械室、衛生機械室、消火ポンプ室を計画していたため、床面から3mの高さまでは水が溜まっても機器を守る仕様になっている。

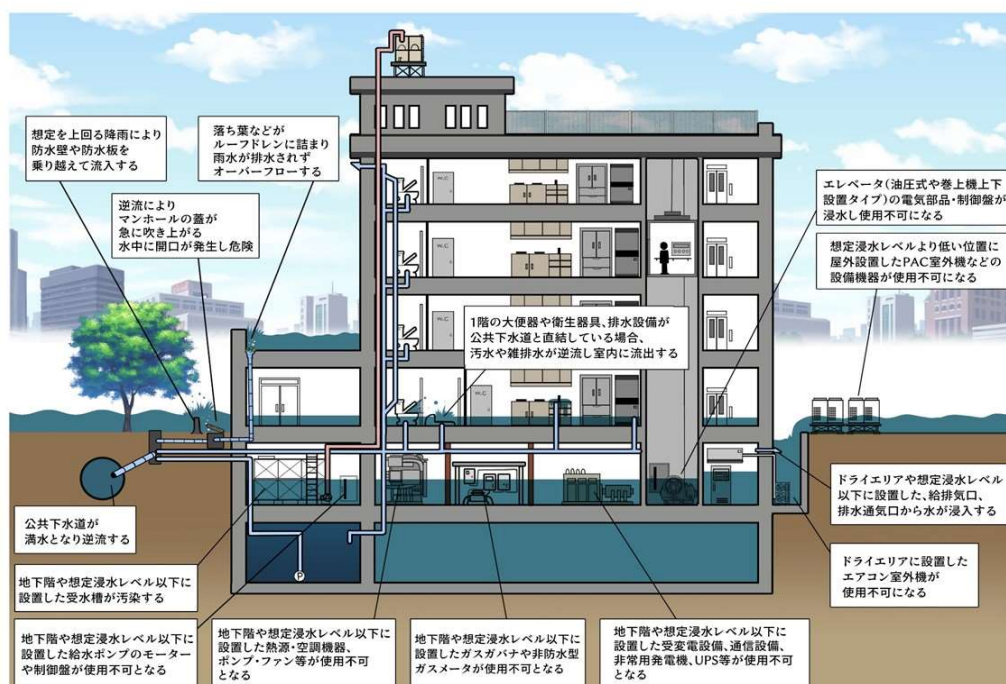
図-12 調査結果に基づく想定される浸水リスク

- ・ドライエリアや想定浸水レベルより低い位置に設置した給排気口、通気口から水が侵入する。
- ・地下階や想定浸水レベル以下に設置した熱源・空調機器、ポンプ、ファン等が使用不可となる。
