平成 28 年熊本地震 による 建築設備被害状況に関する調査報告書

2017 年 4 月 6 日

(一社) 建築設備技術者協会 震災復興支援会議
新・設備被害対策検討委員会

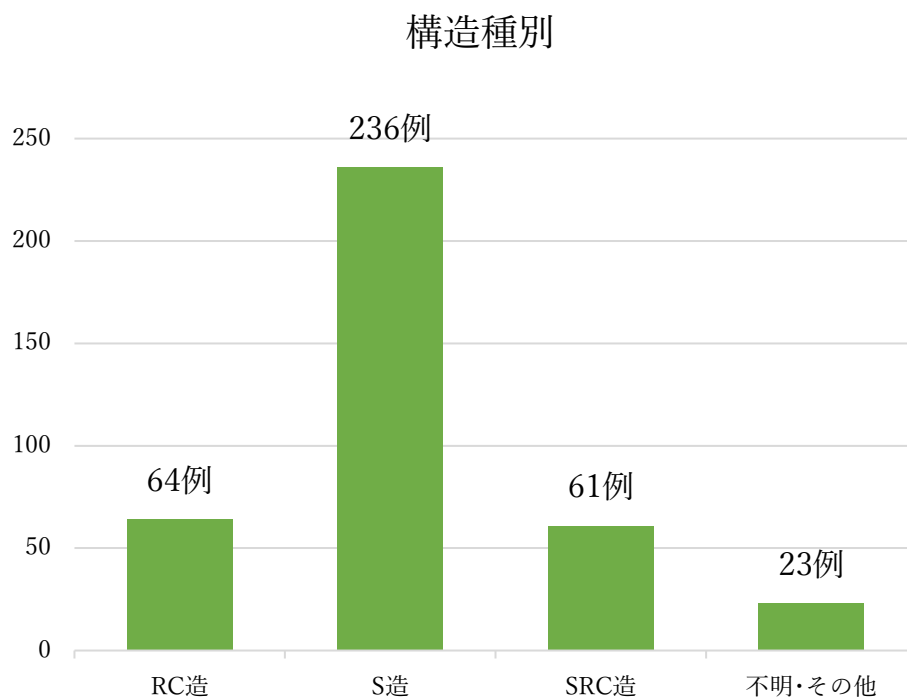
構造種別の被害物件数、構造種別の被害事例数を図-3,4 に示す。被害物件数は S 造の建物が一番多い。被害事例数は、概ね被害物件数と比例している。構造種別による設備被害割合に関して特別な差異は見られない。

図-4 構造種別の被害事例数
